## 初期の処分場の調査について

平成24年11月20日  
秋田県生活環境部環境整備課

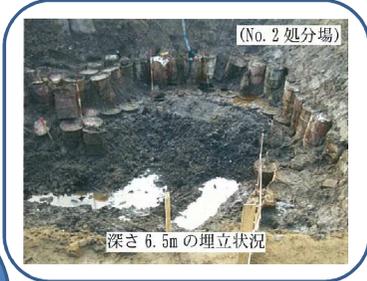
No. 2処分場の埋立状況(報告書抜粋)  
 ... 深さ6.5m以深については、掘削調査時の目視やボーリング調査結果から、ドラム缶が埋め立てられていないと考えられる。
