## 6 環境保全対策部会における汚染地下水の実態解明調査

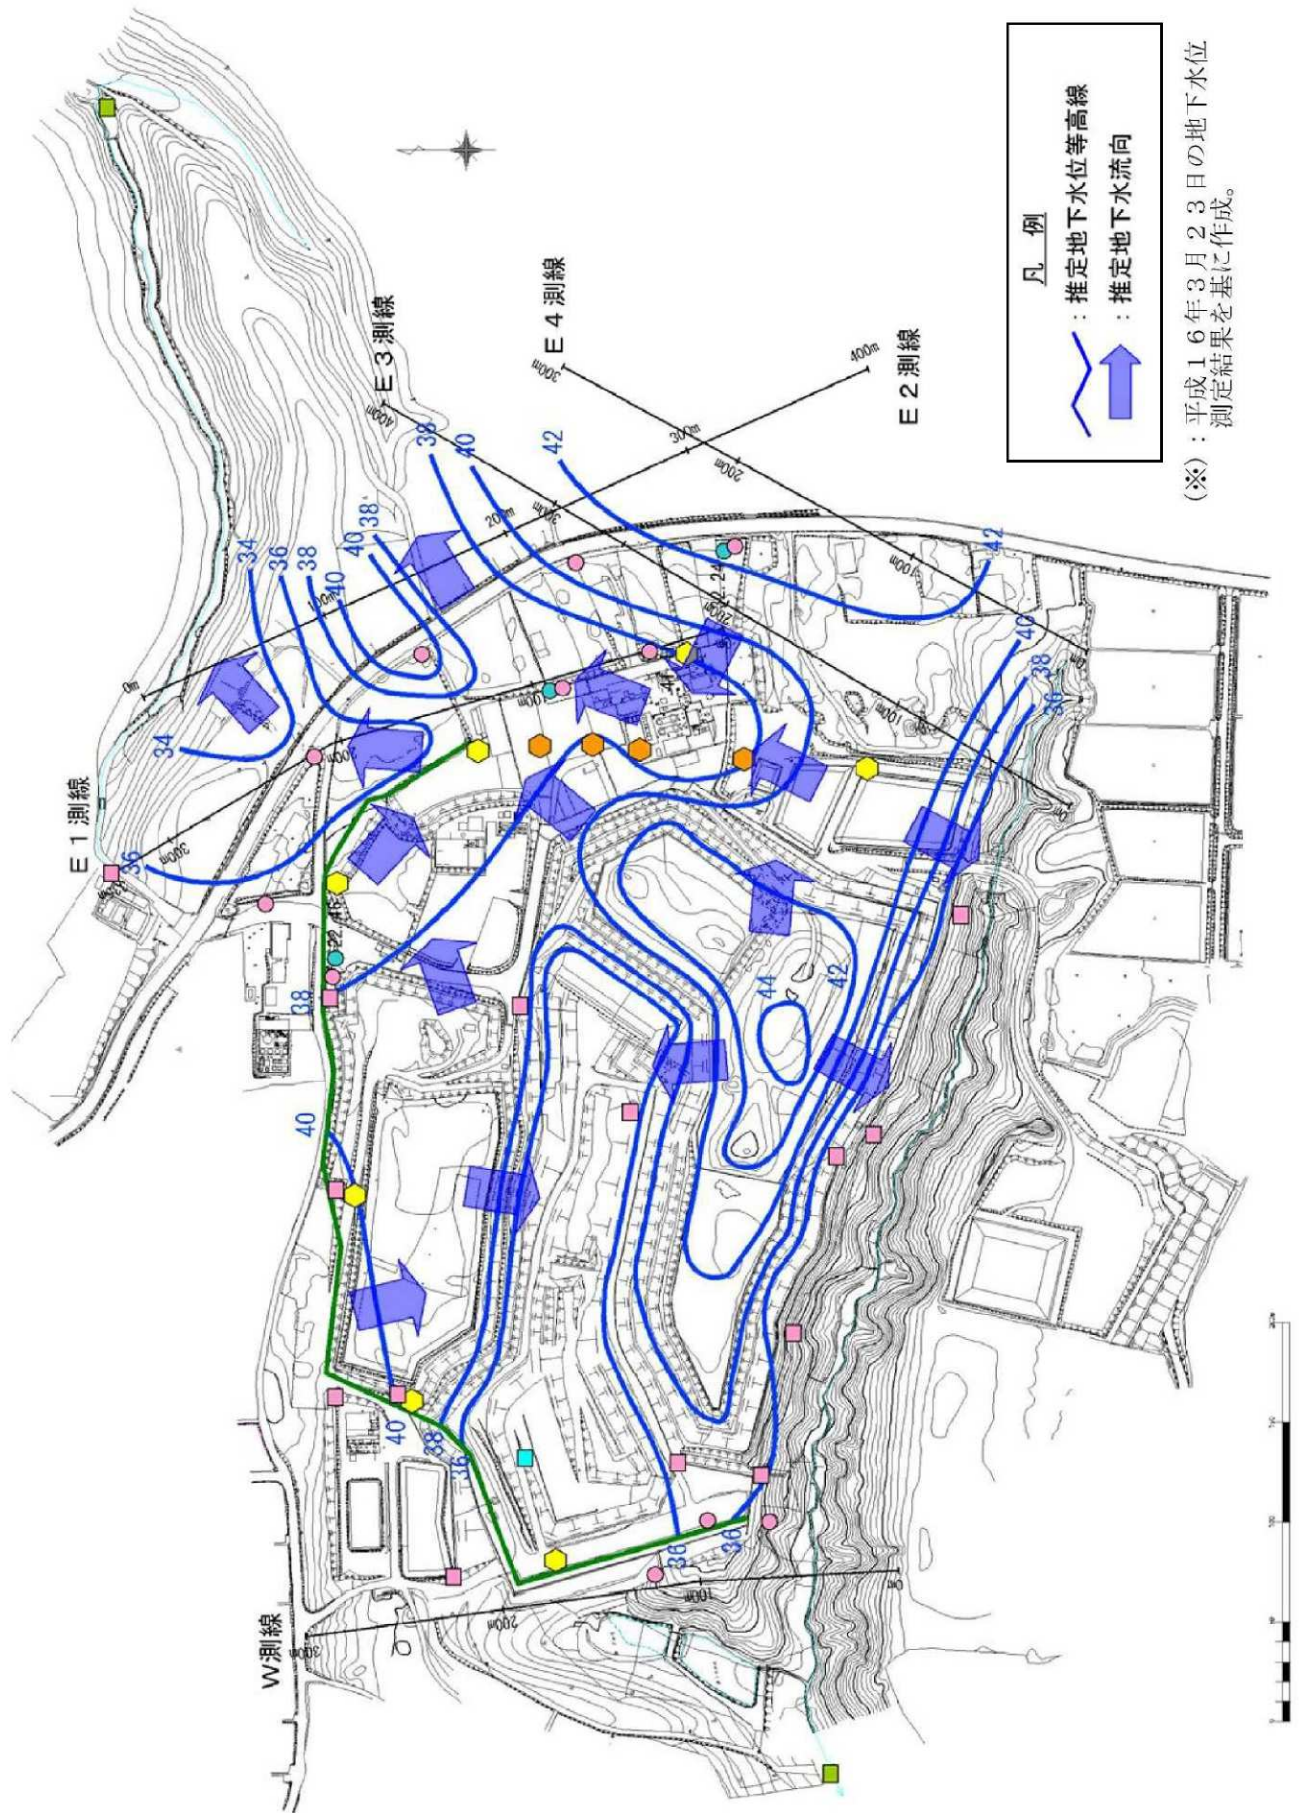
図－9 地下水流向状況図・第1帯水層（遮水壁設置完了前）

- 地下水位調査に基づく水理地質構造解析結果では、図－9の「地下水流向状況図」に示すとおり、遮水壁内の浸出水の影響を受けた汚染地下水は、遮水壁の内側を東に向かって流れ、遮水壁の東端を迂回した後に、北東部の蒲の沢・南沢方向に向かって流れていると推定される。また、高密度電気探査により、処分場の浸出水の影響を強く受けた(電解質を多く含む)地下水が遮水壁の東端部から蒲の沢まで広がっており、遮水壁東端部を迂回して処分場敷地内から蒲の沢方向に向かって流れていることを示唆している。

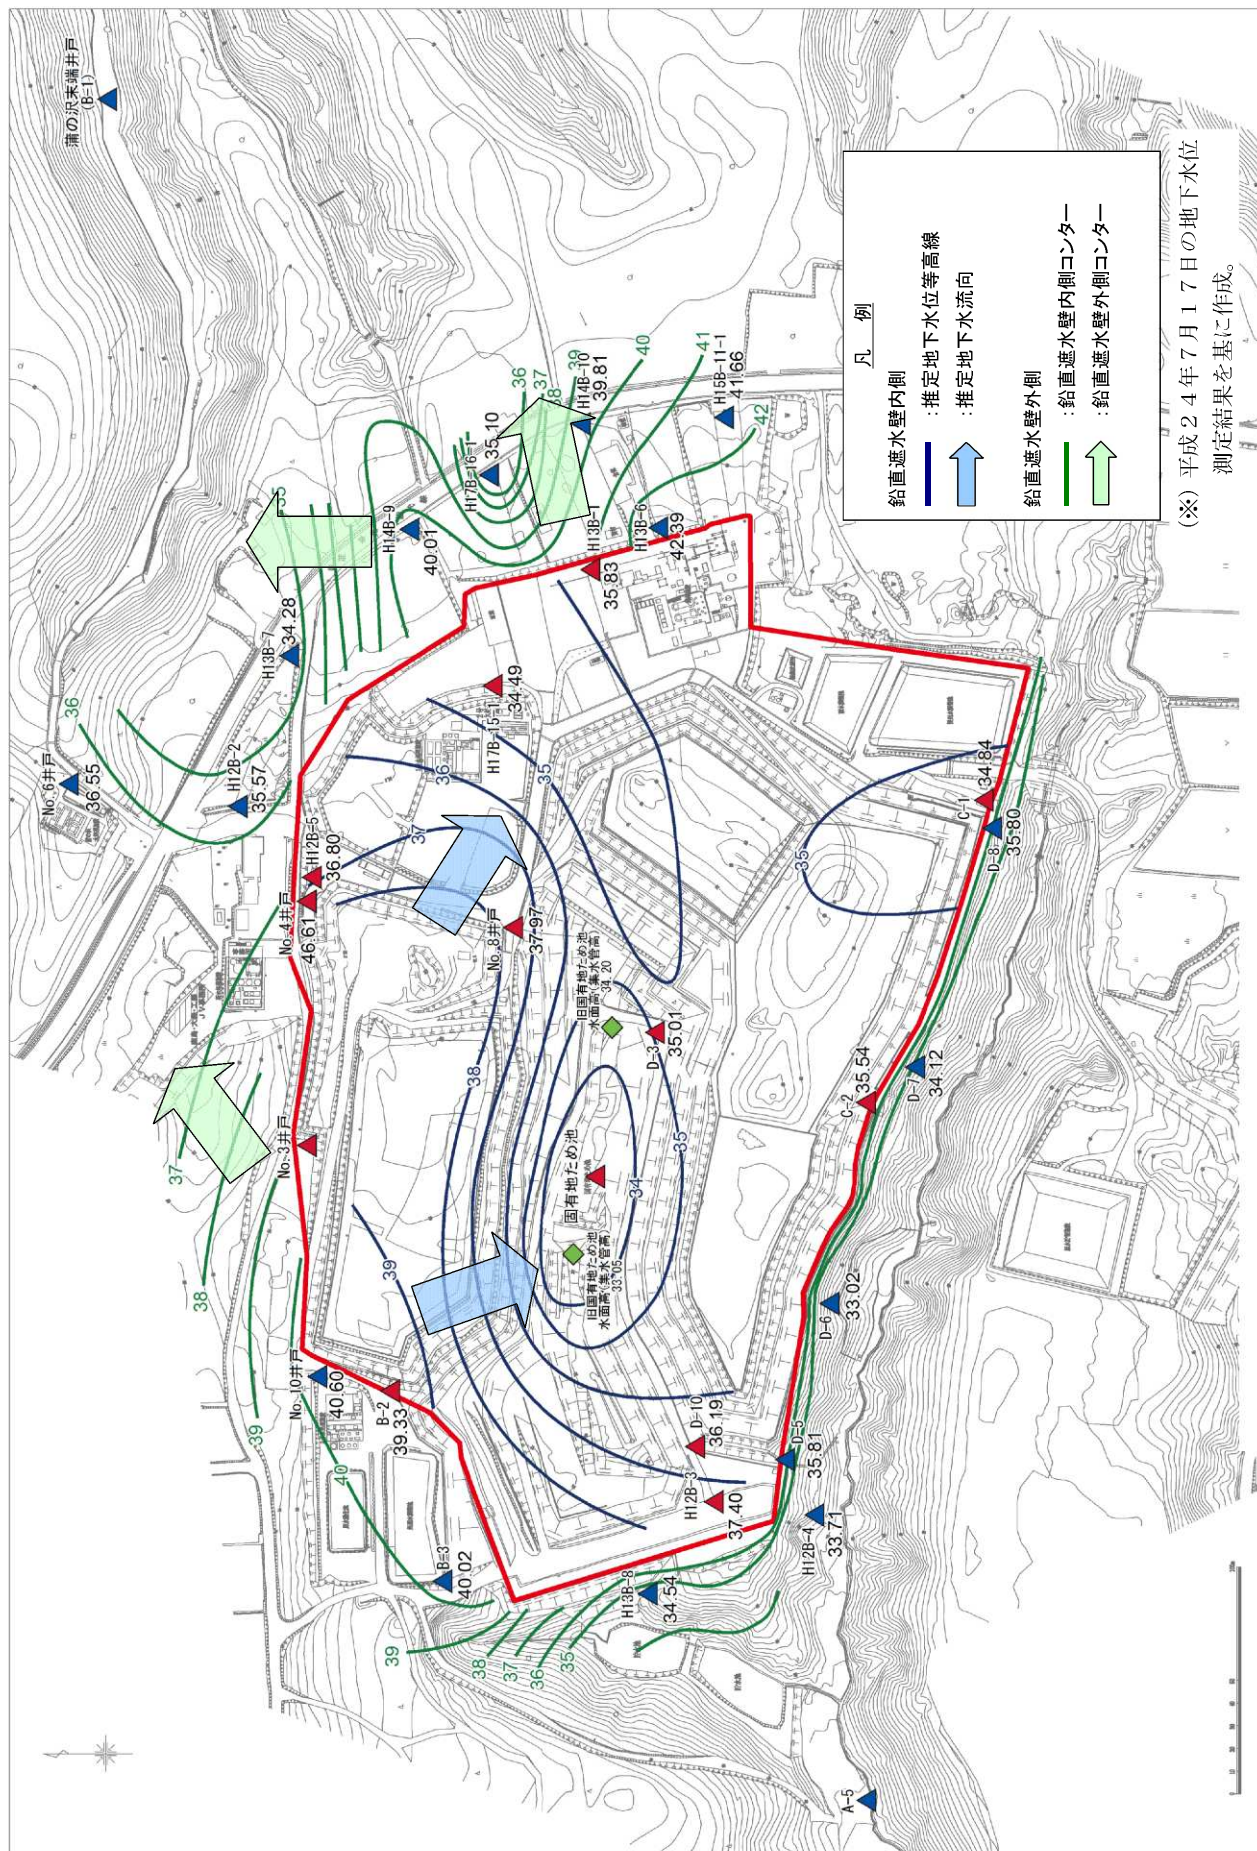
図－1 0 地下水流向状況図・第1帯水層（遮水壁設置完了後）

- 処分場の浸出水の影響を強く受けた地下水が、遮水壁東端部を迂回して処分場敷地内から蒲の沢方向に向かっていた流れは、現在遮断されている（図－ 1 0 参照）。また、第 2 帯水層地下水の流向は、西側から北東側に向かってしていると推定されている（図－ 1 1 参照）。
- 汚染された第 1 帯水層の地下水を汲み上げ処理するために設置している揚水井戸からは、ベンゼン等の VOC が依然として高濃度で検出しているほか、第 2 帯水層井戸においても 1, 4－ジオキサンが環境基準値を超えて検出されている（図－ 1 2 及び図－ 1 4 参照）。

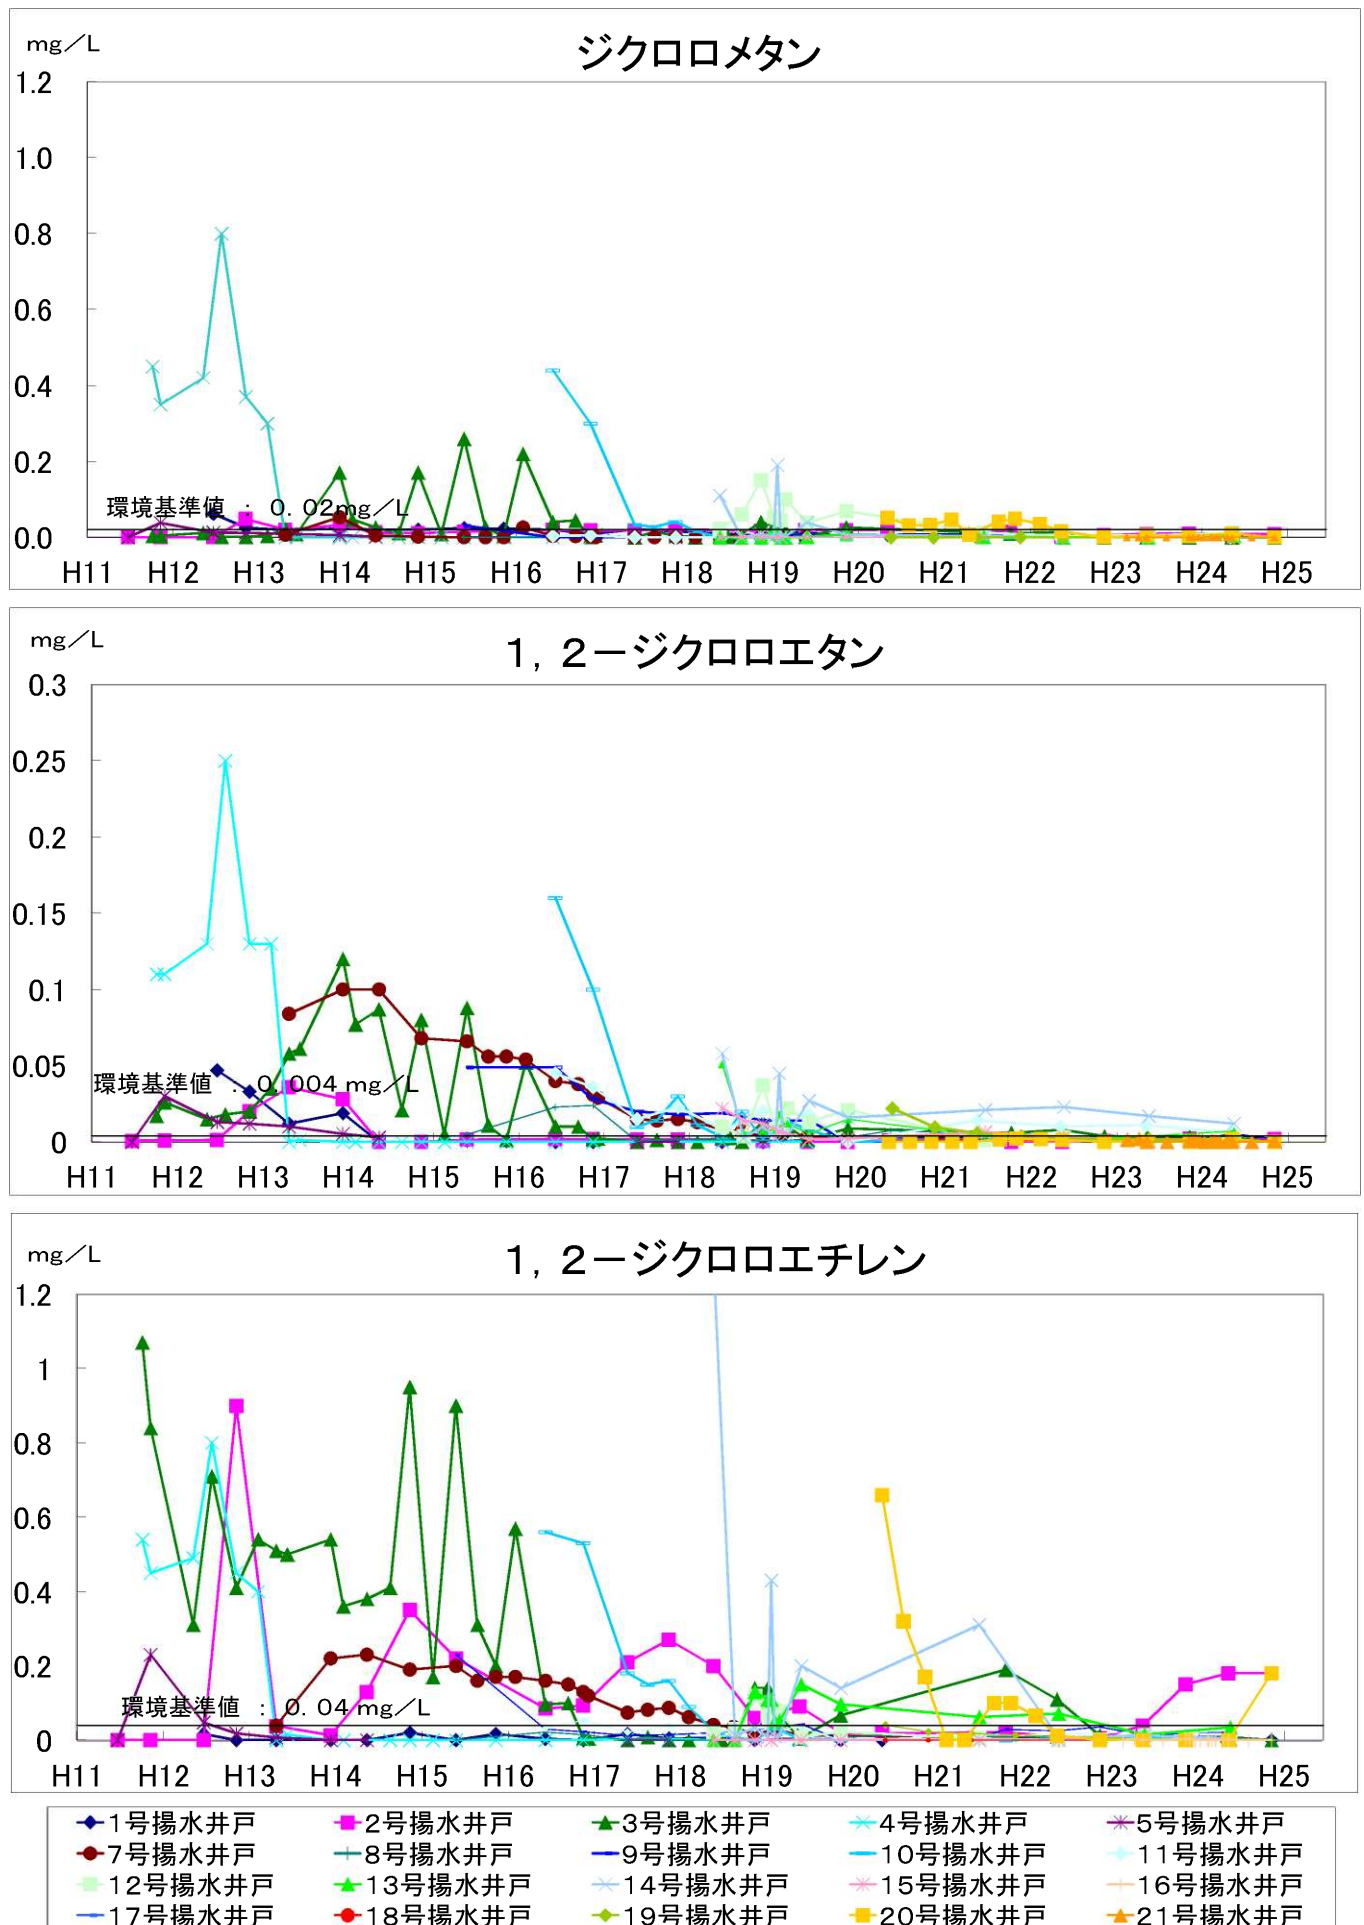
図－１２ 地下水質（揚水井戸）の経年変化

- 観測井戸等における地下水調査結果は、図－12の「地下水質（揚水井戸）の経年変化」及び図－14の「地下水質（観測井戸）の経年変化」に示すとおり、総じて減少若しくは横ばい傾向を示している（調査地点は図

- 処分場内に設置している汚染地下水を汲み上げる揚水井戸については一時的なVOC（トリクロロエチレン等の揮発性有機化合物）の濃度の増加傾向が認められ、その後は低下し、概ね低い濃度に落ち着いてきているものの、依然としてVOCが検出されている状況となっている。
- なお、揚水井戸においては、一旦上昇した汚染物質濃度が減少傾向に転じていることから、揚水井戸による汚染地下水の汲み上げは、地下水の浄化に寄与しているだけでなく、蒲の沢、南沢及び大館沢における汚染地下水の濃度も減少傾向を示していることから、汚染地下水の揚水井戸としての機能も有効に働いていると評価できる。
