5 環境保全対策部会における汚染地下水の実態説明調査

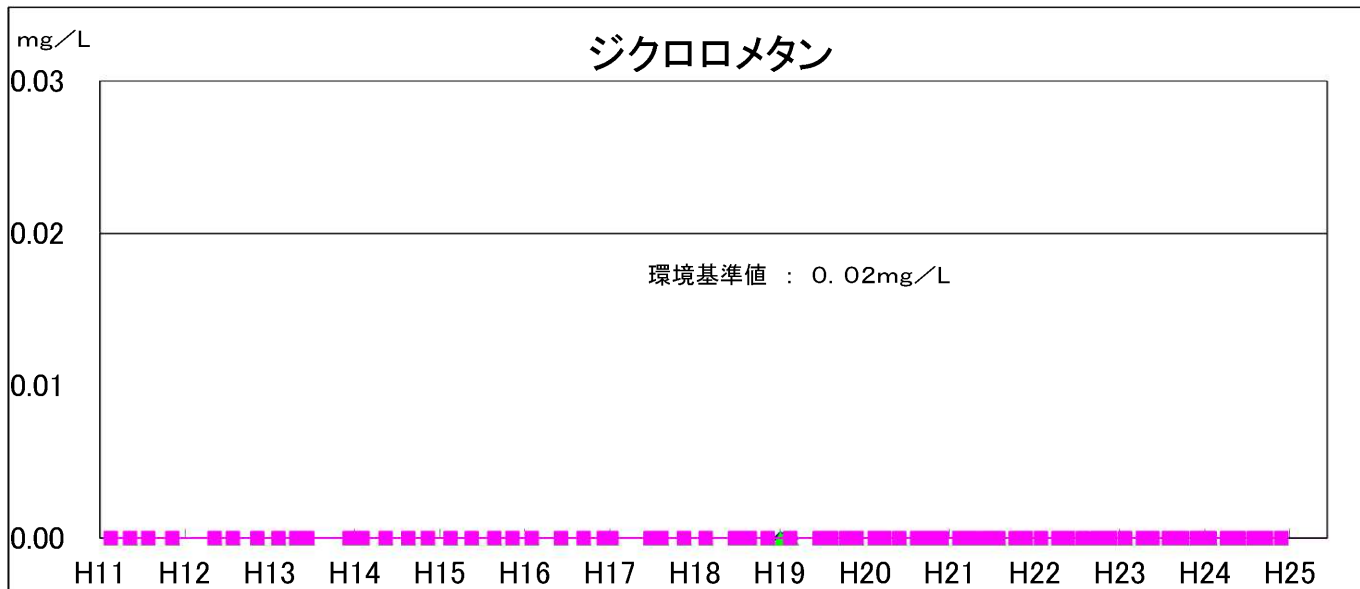
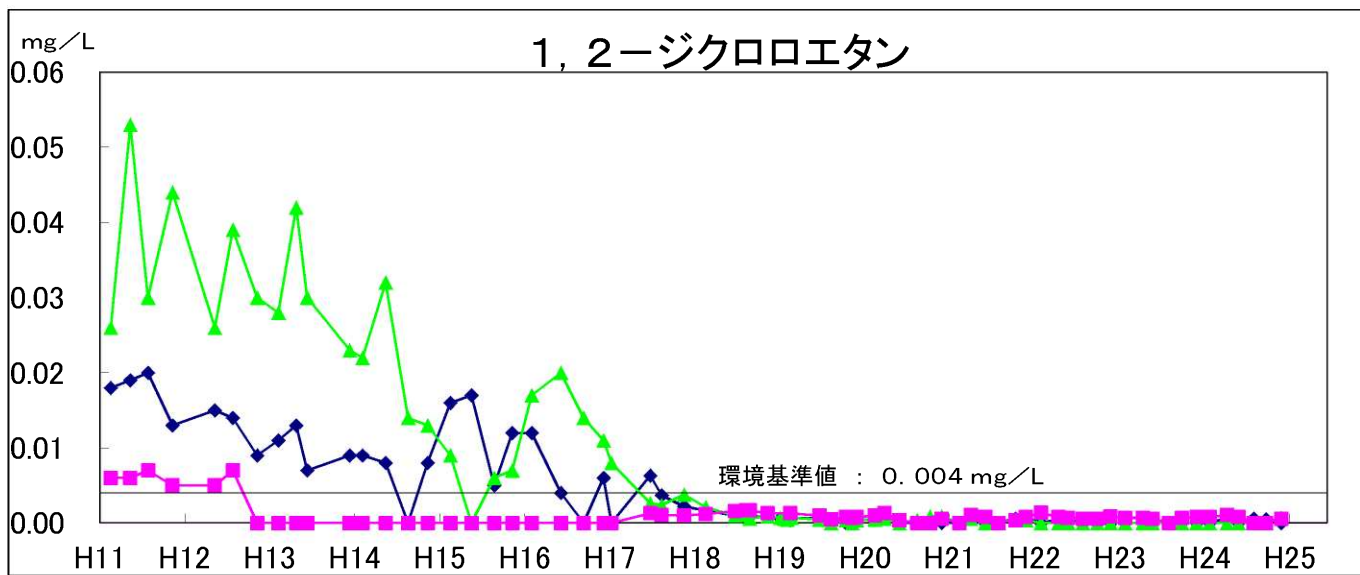
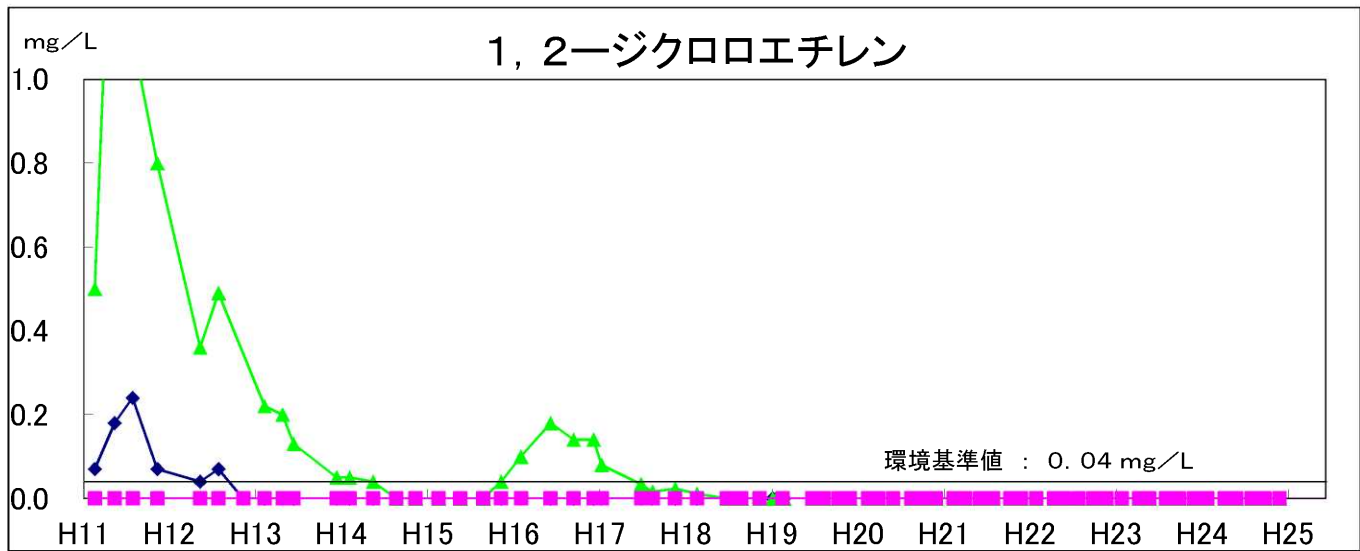
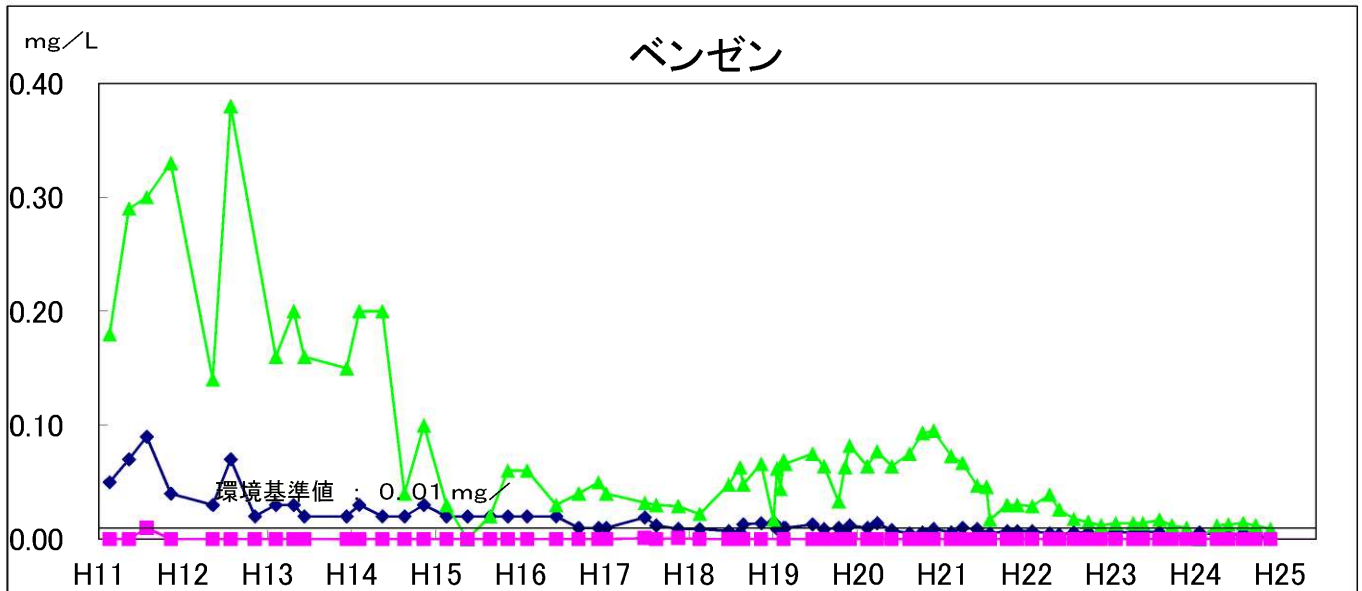
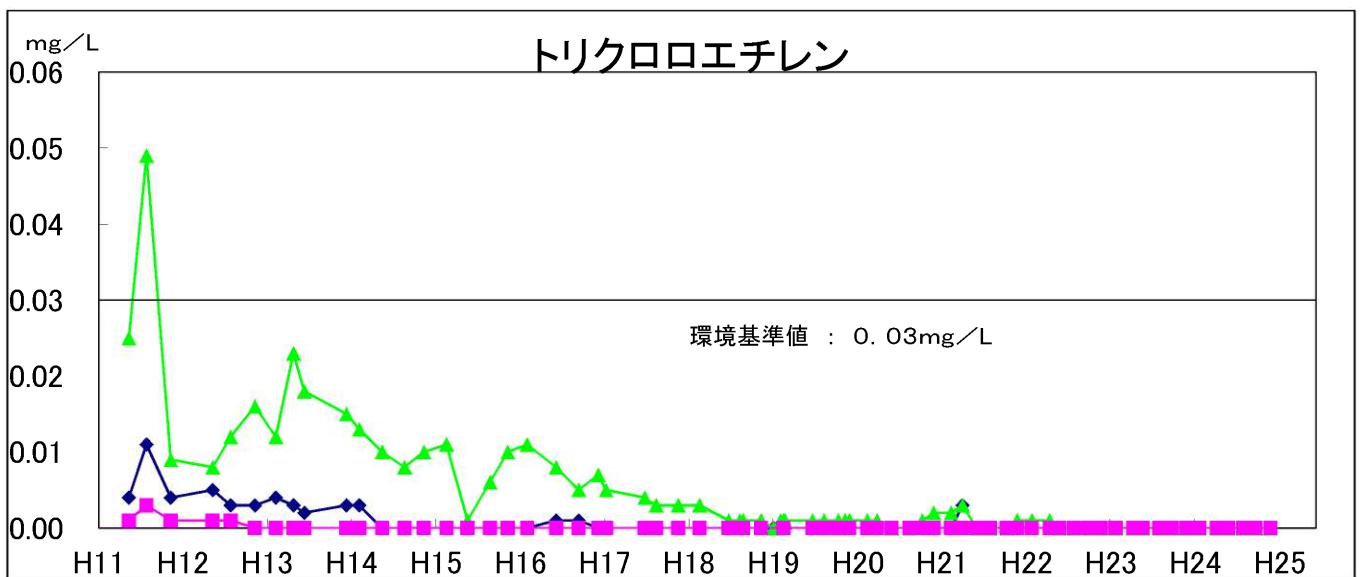
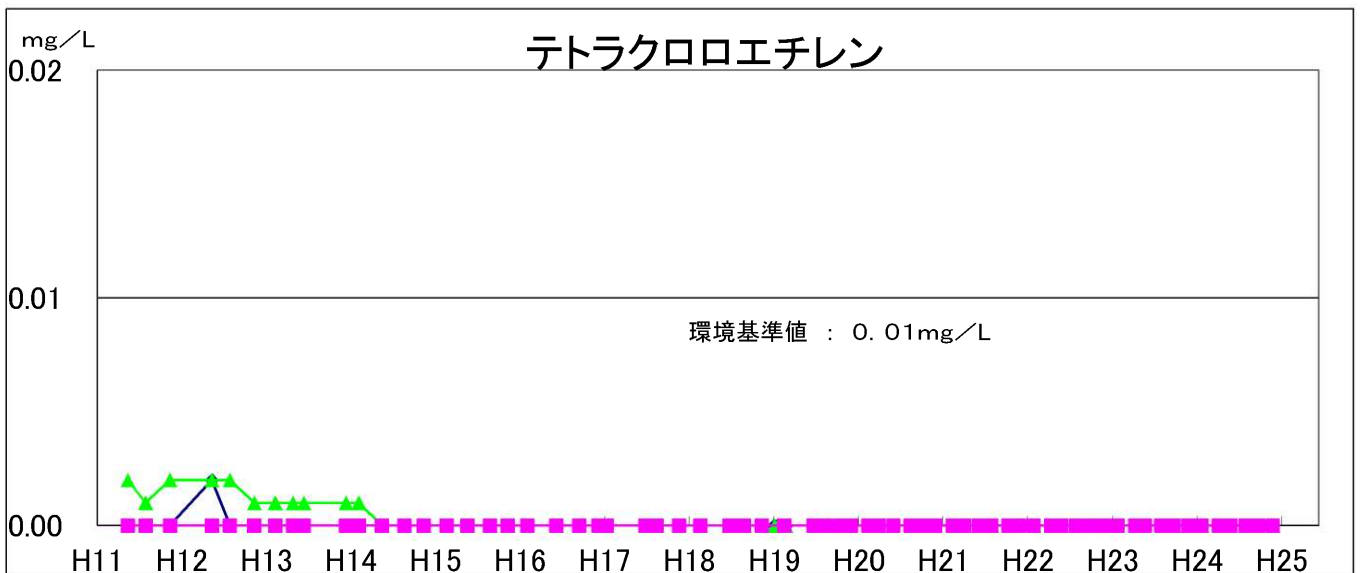
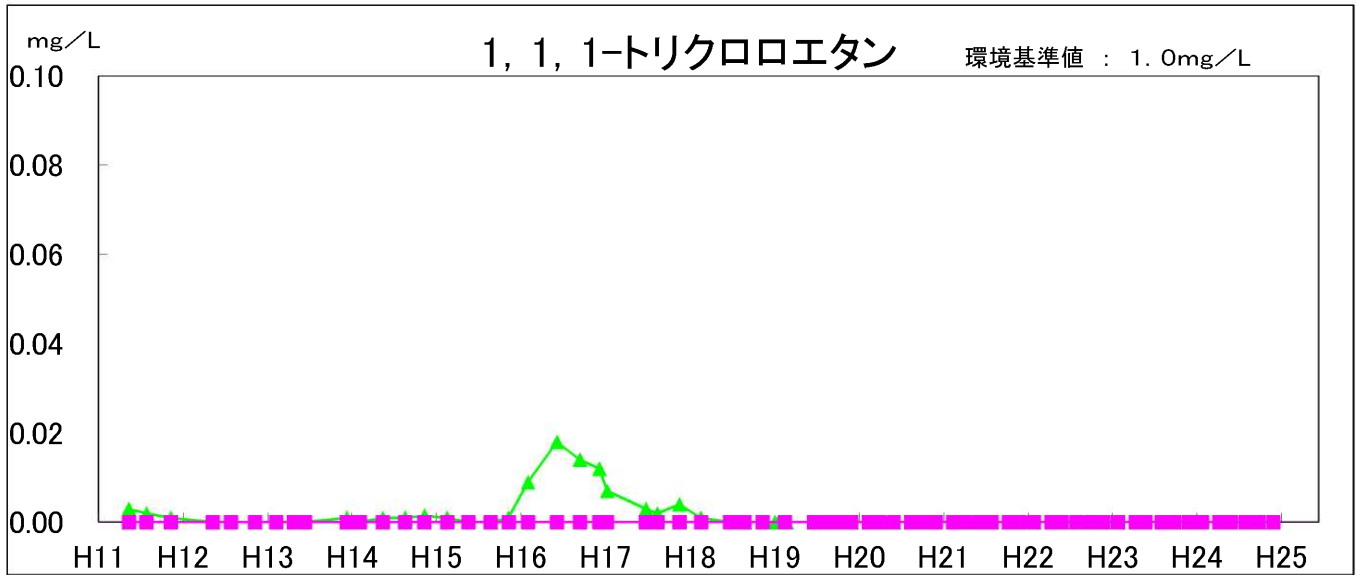
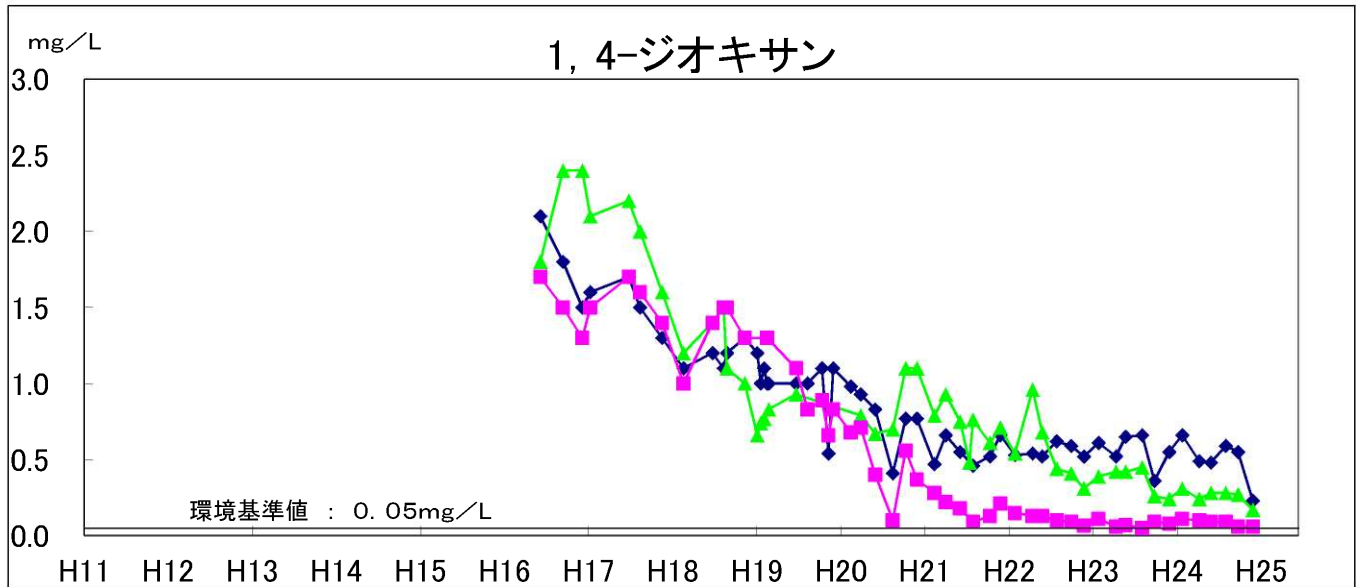
図-3 蒲の沢、南沢及び大館沢滲出水の経年変化

- 観測井戸等における地下水調査結果は、図-5（1）、図-5（2）の「地下水質（揚水井戸）の経年変化」、「地下水質（観測井戸）の経年変化」に示すとおり、総じて減少若しくは横ばい傾向を示している。
- 処分場内に設置している汚染地下水を汲み上げる揚水井戸については一時的なVOC（トリクロロエチレン等の揮発性有機化合物）の濃度の増加傾向が認められ、その後は低下し、概ね低い濃度に落ち着いてきているものの、依然としてVOCが検出されている状況となっている。
- なお、揚水井戸においては、一旦上昇した汚染物質濃度が減少傾向に転じていることから、揚水井戸による汚染地下水の汲み上げは、地下水の浄化に寄与しているだけでなく、蒲の沢や南沢、大館沢における汚染地下水の濃度も減少傾向を示していることから、汚染地下水の揚水井戸としての機能も有効に働いていると評価できる。

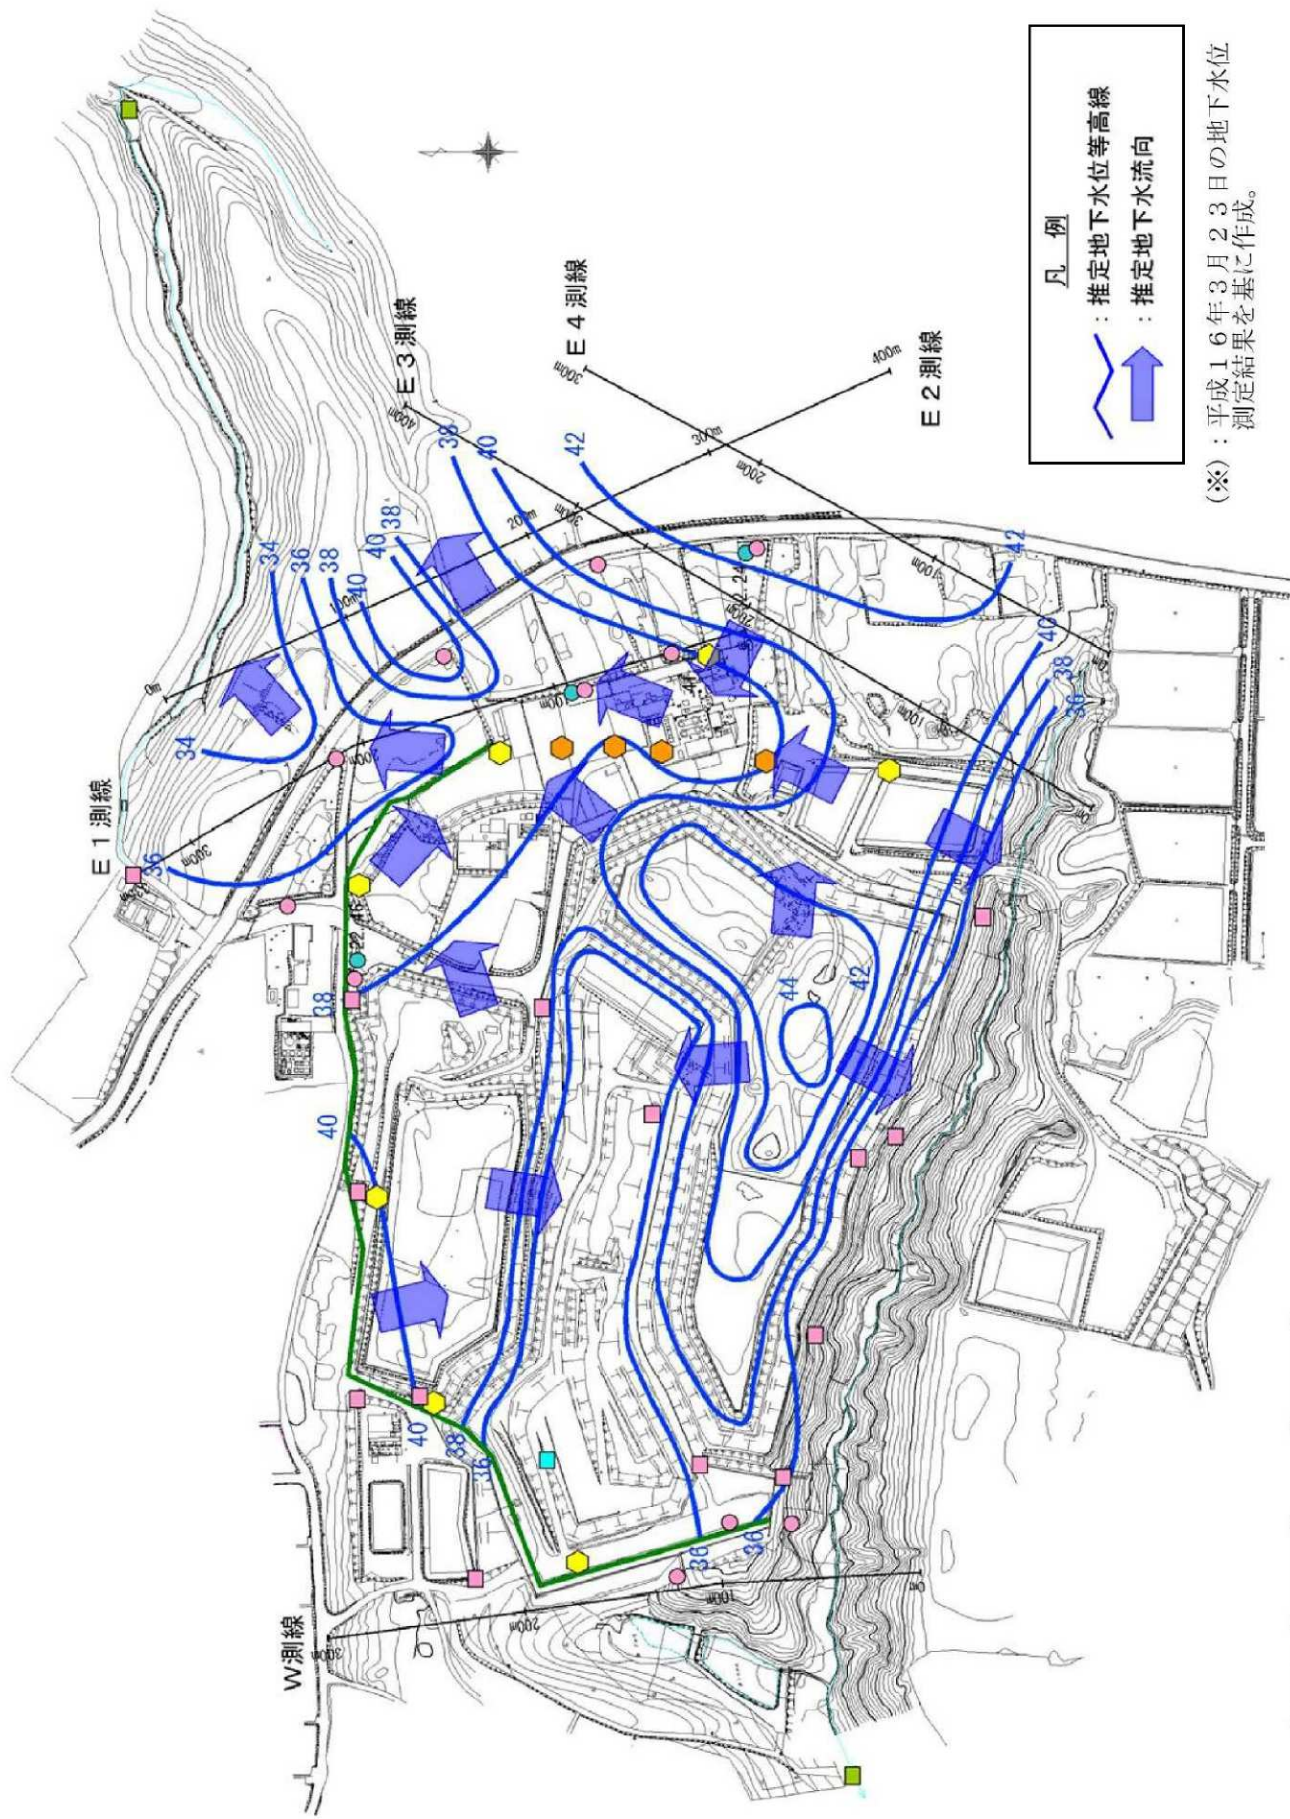
図-4 (1) 地下水流向状況図・第1帯水層 (遮水壁設置完了前)

- 地下水位調査に基づく水理地質構造解析結果では、図-4（1）の「地下水流向状況図」に示すとおり、遮水壁内の浸出水の影響を受けた汚染地下水は、遮水壁の内側を東に向かって流れ、遮水壁の東端を迂回した後、北東部の蒲の沢・南沢方向に向かって流れていると推定される。また、高密度電気探査により、処分場の浸出水の影響を強く受けた（電解質を多く含む。）地下水が遮水壁の東端部から蒲の沢まで広がっており、遮水壁東端部を迂回して処分場敷地内から蒲の沢方向に向かって流れていることを示唆している。

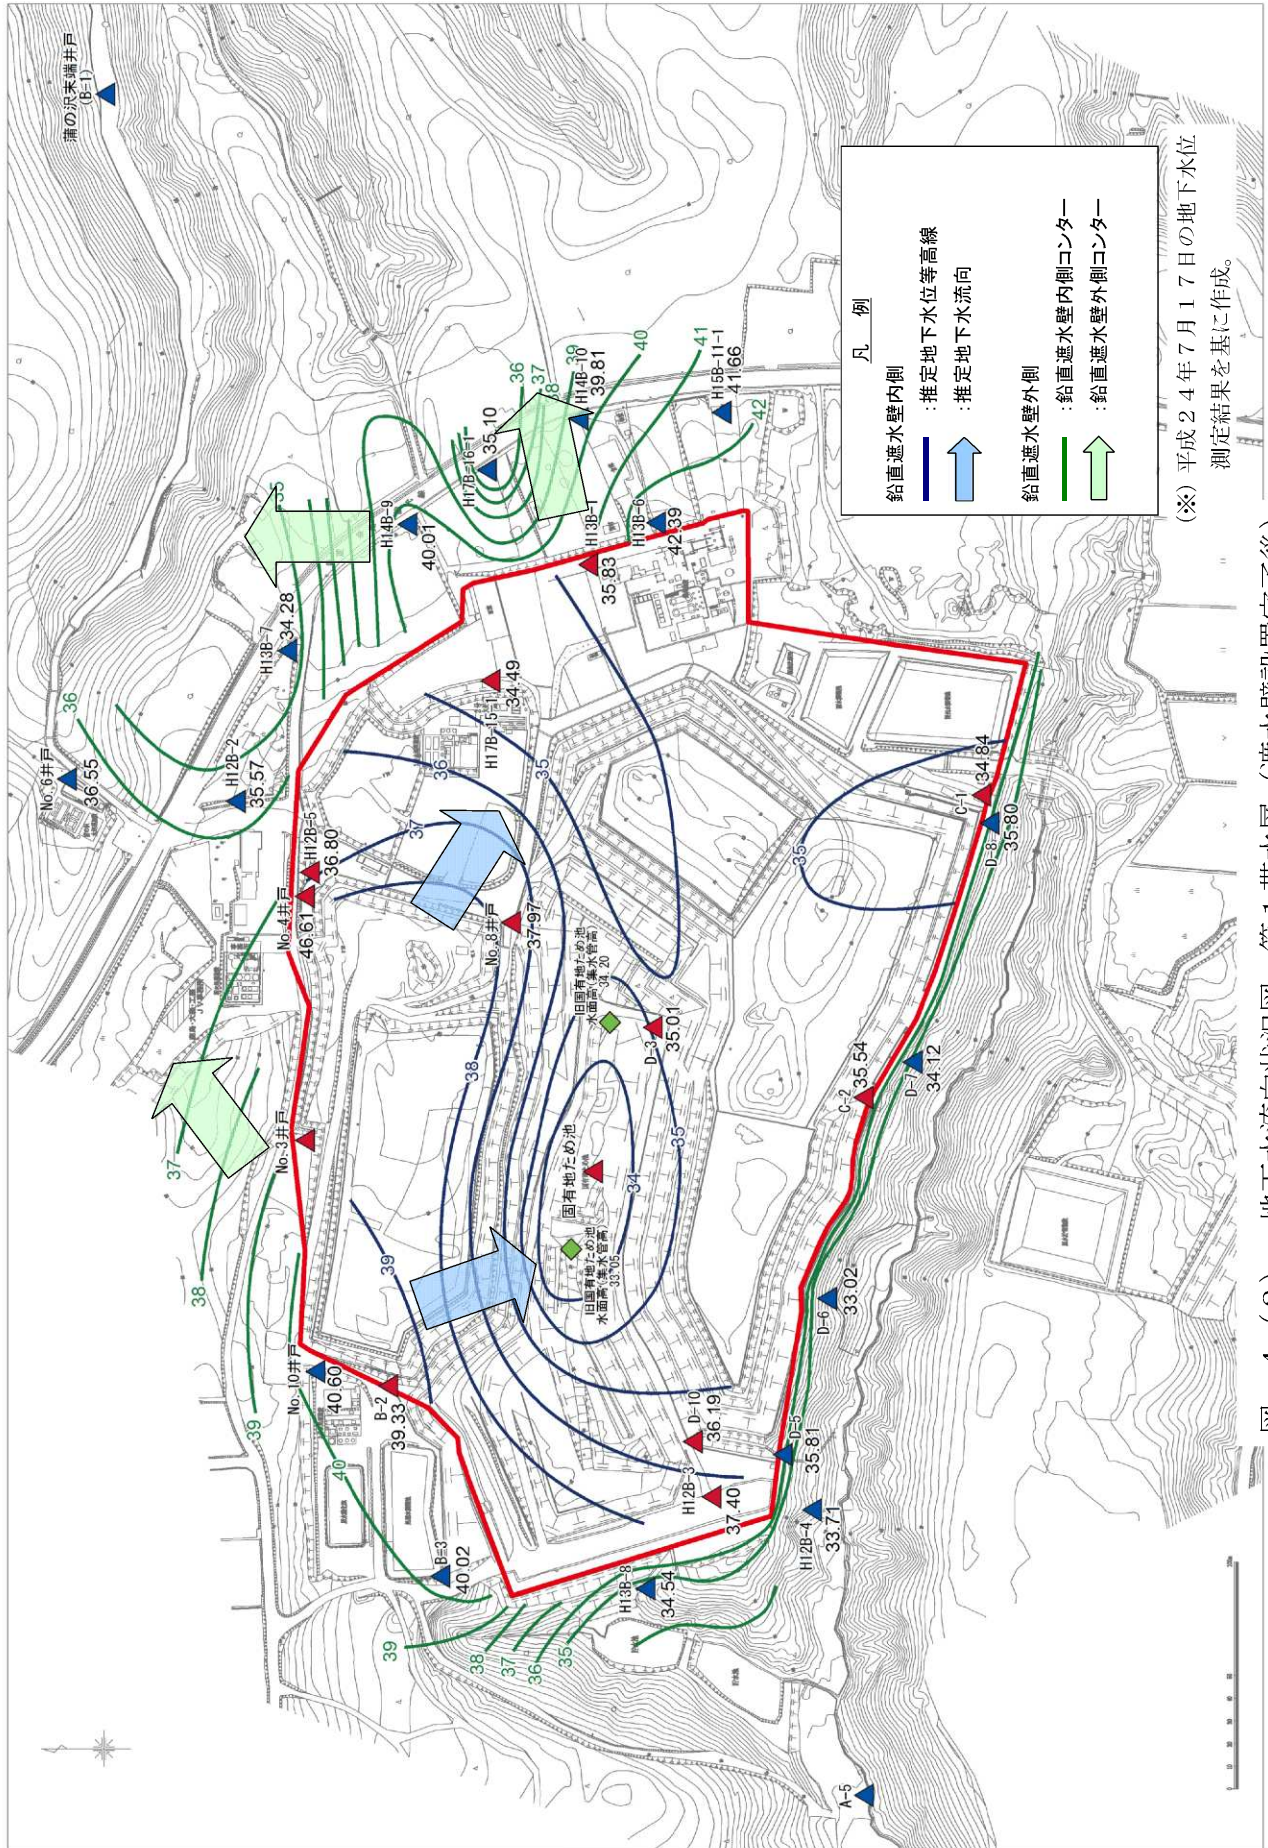
図-4 (2) 地下水流向状況図・第1帯水層 (遮水壁設置完了後)

- 処分場の浸出水の影響を強く受けた地下水が、遮水壁東端部を迂回して処分場敷地内から蒲の沢方向に向かっていた流れは、現在遮断されている。(図－4(2)) また、第2帯水層地下水の流向は、西側から北東側に向かってしていると推定されている。(図－4(3))
- 汚染された第1帯水層の地下水を汲み上げ処理するために設置している揚水井戸からは、ベンゼン等のVOCが依然として高濃度で検出しているほか、第2帯水層井戸においても1,4-ジオキサンが環境基準値を超えて検出されている。
