## 5 環境保全対策部会における汚染地下水の実態解明調査

### 【水理地質構造解析結果等】

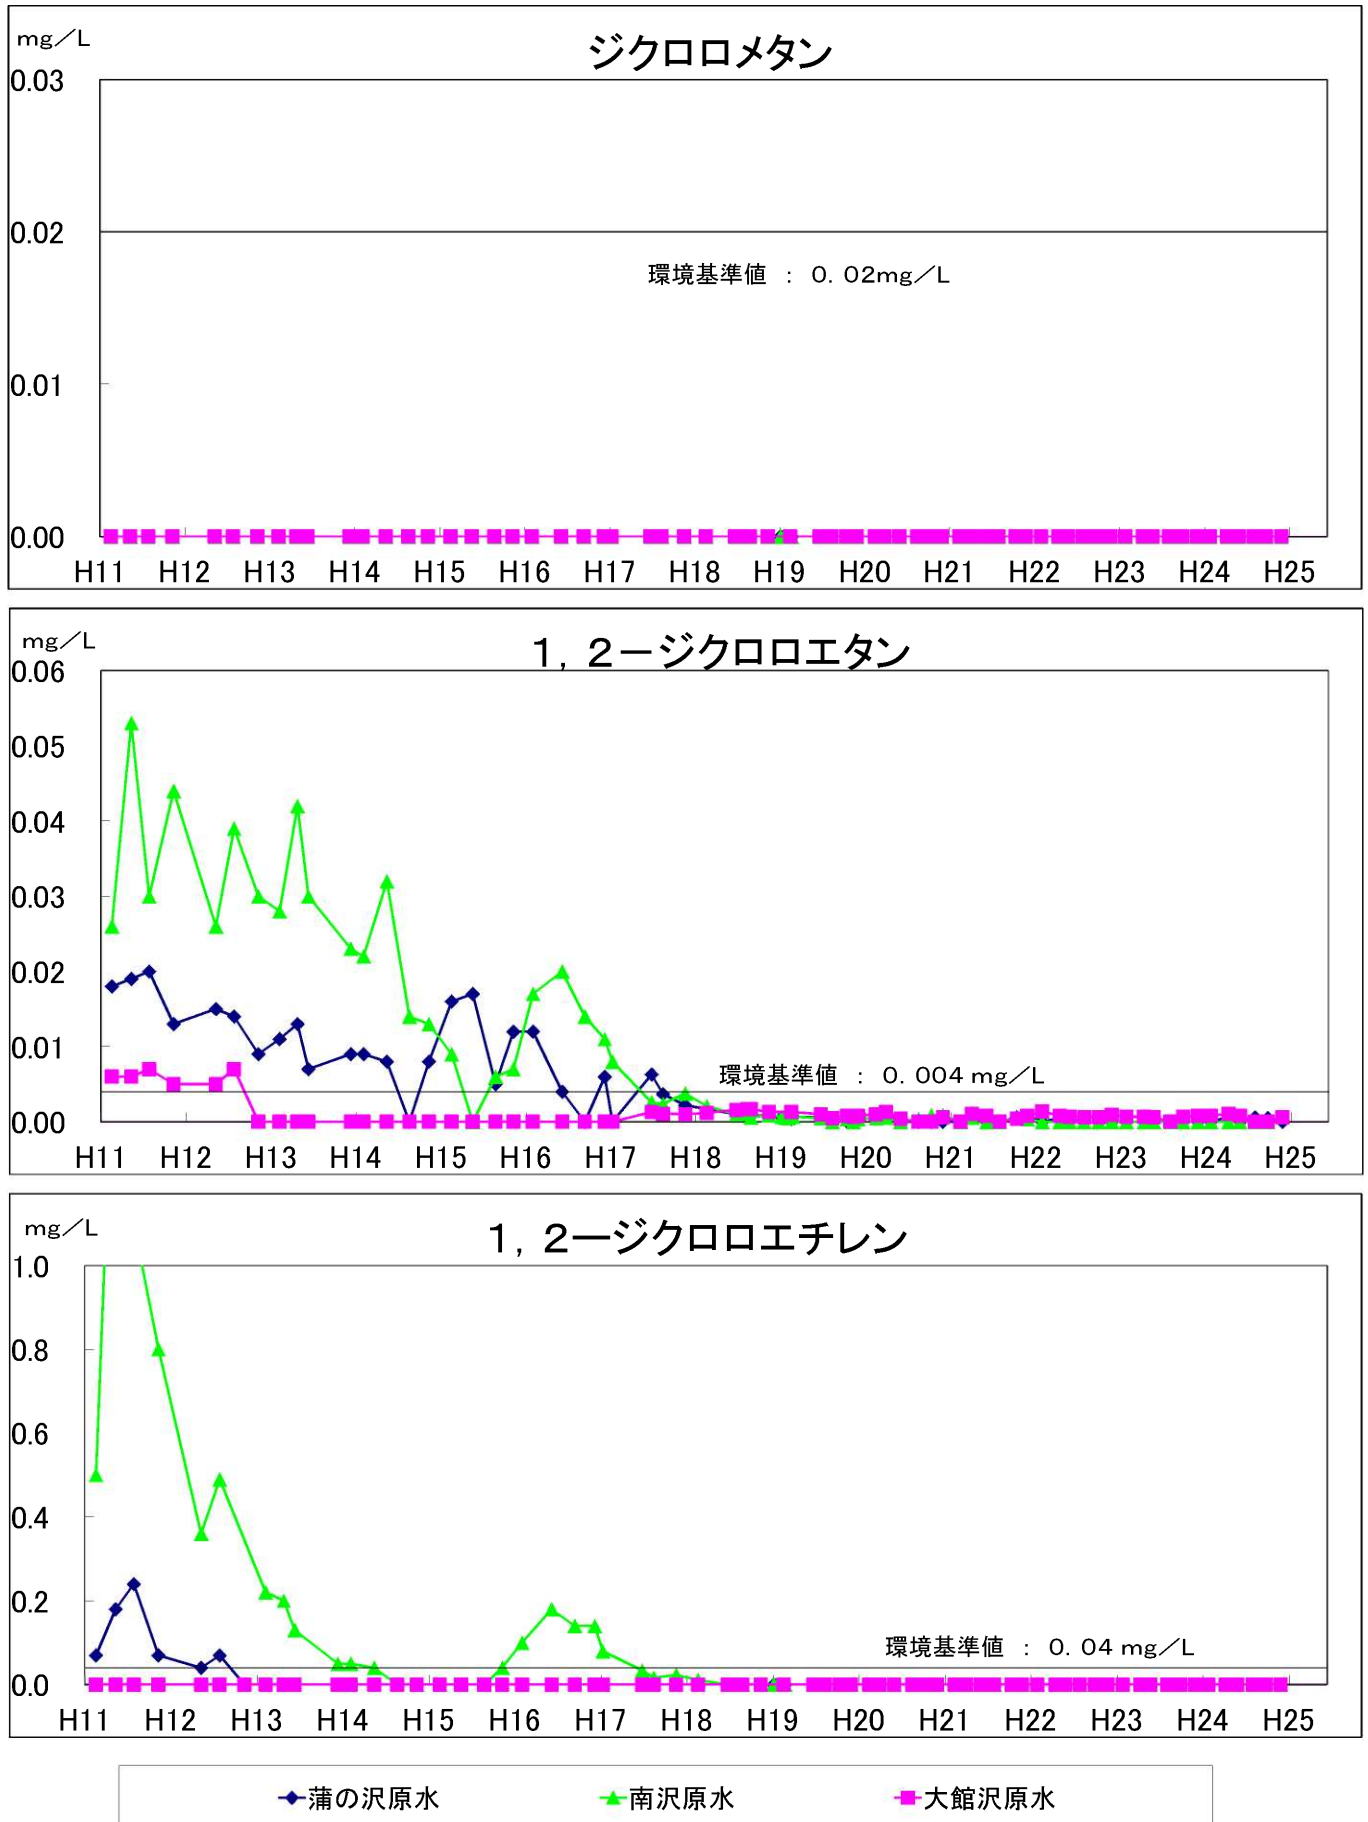
図－３ 蒲の沢、南沢及び大館沢の滲出水の経年変化

- 観測井戸等における地下水調査結果は、図－5（1）、図－5（2）の「地下水質（揚水井戸）の経年変化」、「地下水質（観測井戸）の経年変化」に示すとおり、総じて減少若しくは横ばい傾向を示している。
- 処分場内に設置している汚染地下水を汲み上げる揚水井戸については一時的なVOC（トリクロロエチレン等の揮発性有機化合物）の濃度の増加傾向が認められ、その後は低下し、概ね低い濃度に落ち着いてきているものの、依然としてVOCが検出されている状況となっている。
- なお、揚水井戸においては、一旦上昇した汚染物質濃度が減少傾向に転じていることから、揚水井戸による汚染地下水の汲み上げは、地下水の浄化に寄与しているだけでなく、蒲の沢や南沢、大館沢における汚染地下水の濃度も減少傾向を示していることから、汚染地下水の揚水井戸としての機能も有効に働いていると評価できる。

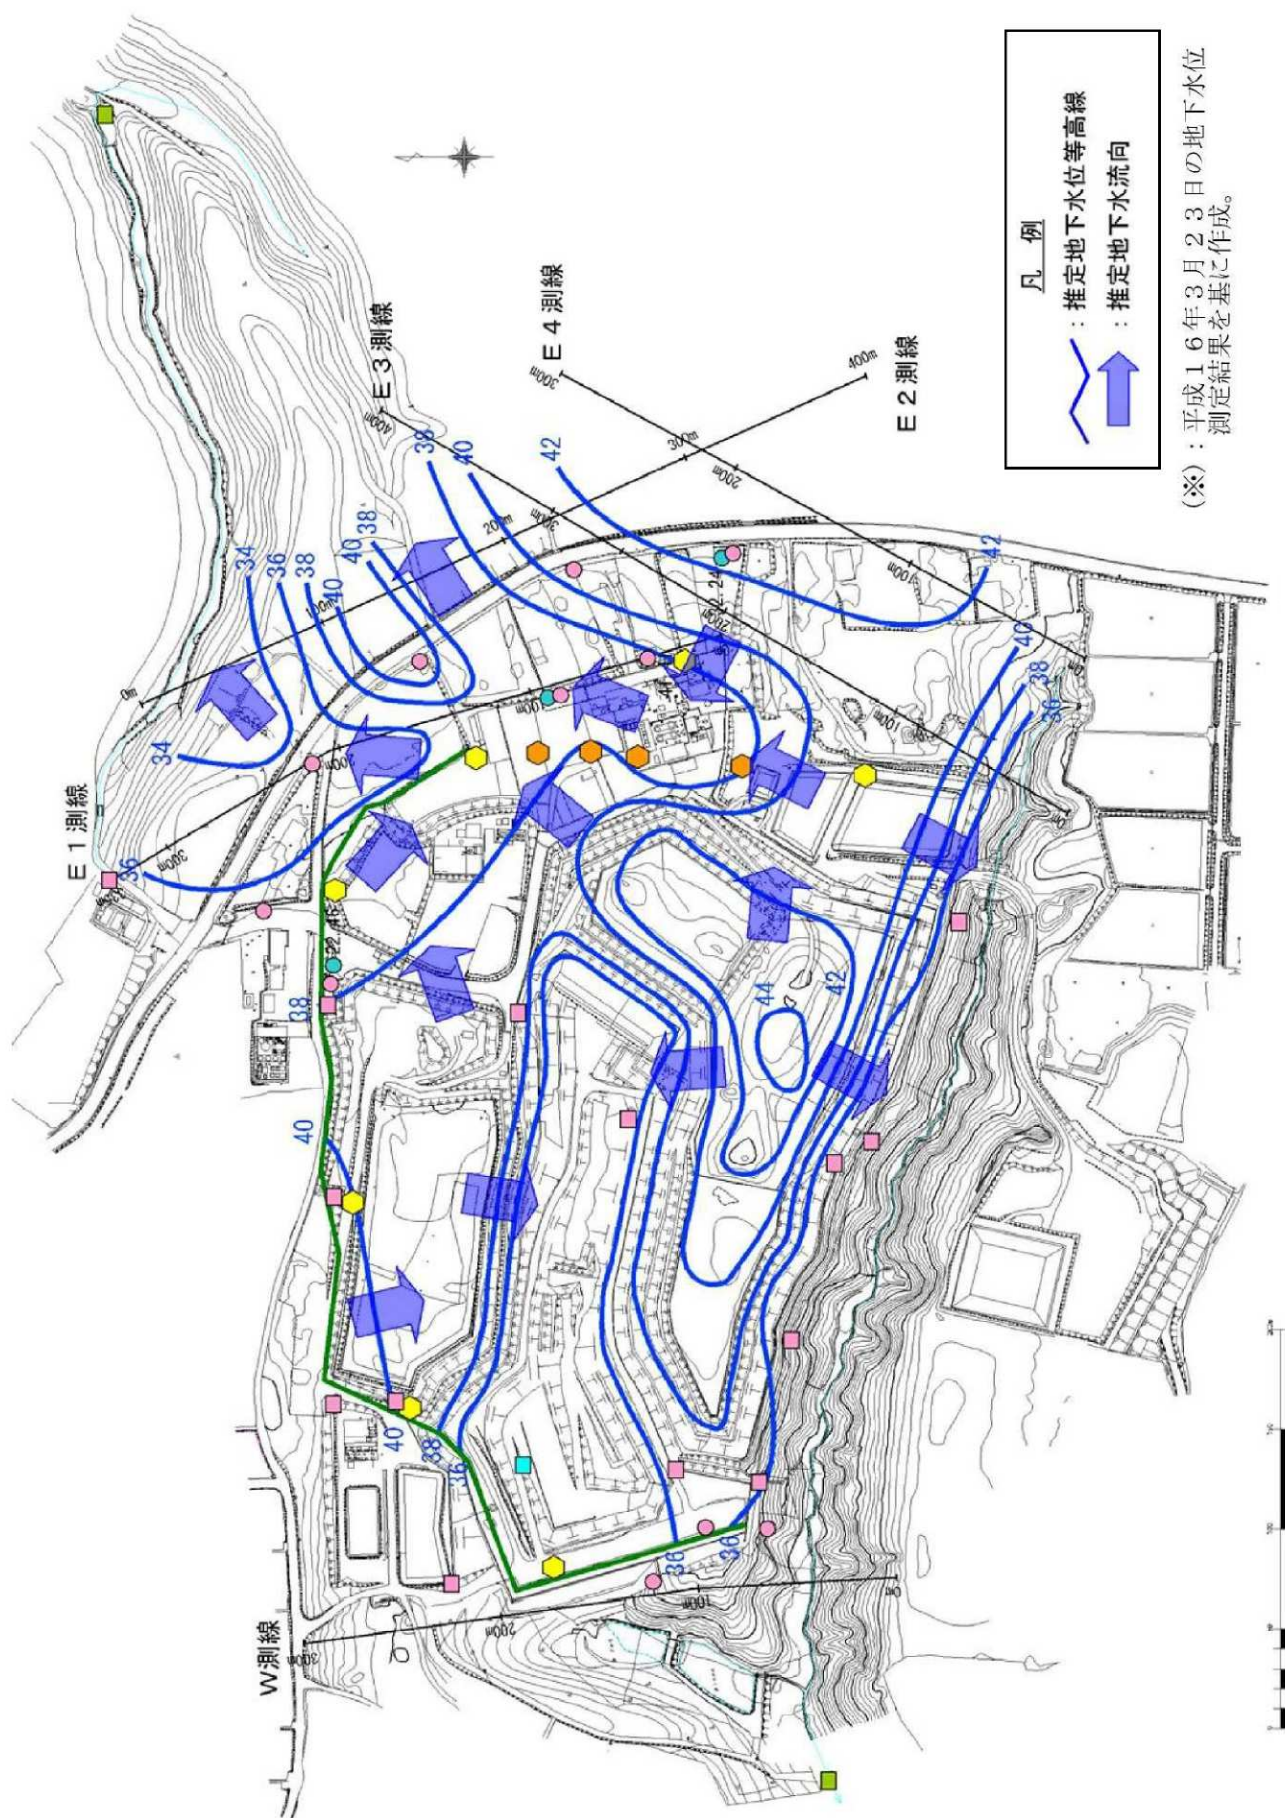
図－4（1） 地下水流向状況図・第1帯水層（遮水壁設置完了前）

- 地下水位調査に基づく水理地質構造解析結果では、図－4（1）の「地下水流向状況図」に示すとおり、遮水壁内の浸出水の影響を受けた汚染地下水は、遮水壁の内側を東に向かって流れ、遮水壁の東端を迂回した後、北東部の蒲の沢・南沢方向に向かって流れていると推定される。また、高密度電気探査により、処分場の浸出水の影響を強く受けた（電解質を多く含む。）地下水が遮水壁の東端部から蒲の沢まで広がっており、遮水壁東端部を迂回して処分場敷地内から蒲の沢方向に向かって流れていることを示唆している。

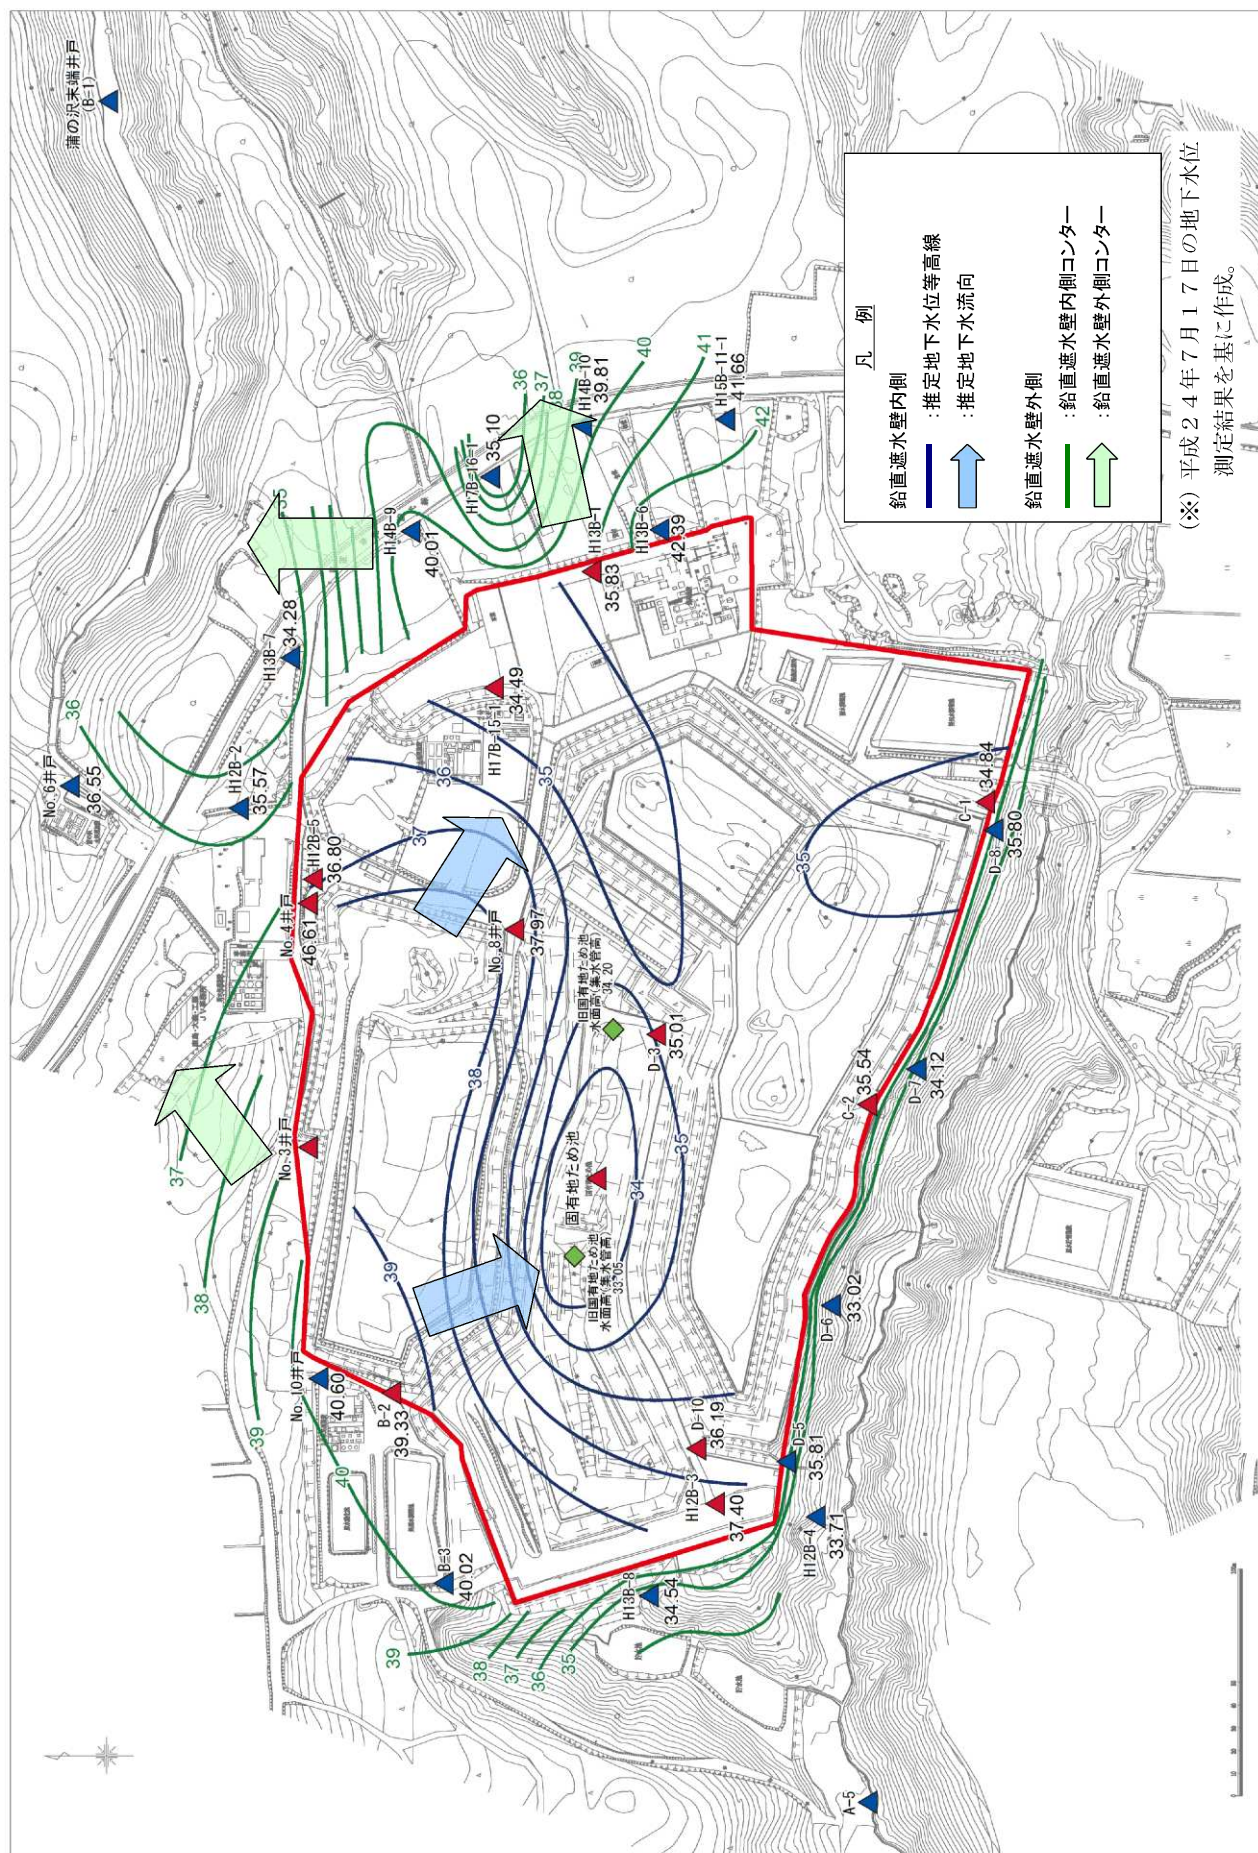
図－4（2） 地下水流向状況図・第1帯水層（遮水壁設置完了後）

- 処分場の浸出水の影響を強く受けた地下水が、遮水壁東端部を迂回して処分場敷地内から蒲の沢方向に向かっていた流れは、現在遮断されている。（図－ 4 （２））また、第 2 帯水層地下水の流向は、西側から北東側に向かってしていると推定されている。（図－ 4 （３））
- 汚染された第 1 帯水層の地下水を汲み上げ処理するために設置している揚水井戸からは、ベンゼン等の V O C が依然として高濃度で検出しているほか、第 2 帯水層井戸においても 1，4－ジオキサンが環境基準値を超えて検出されている。
