## 処分場ボーリング調査結果等について

### 1 目的

能代産廃センターの周辺の1,4-ジオキサン等による汚染に対し、より効果的な対策を実施するため、ボーリング調査等を行い、1,4-ジオキサン等の汚染の範囲、原因及び程度を把握する。

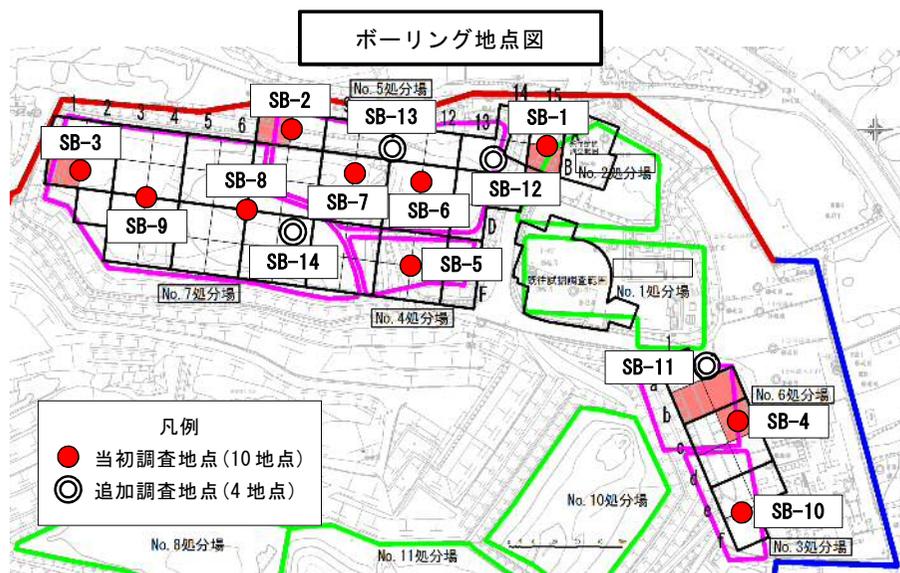
予備調査として実施した土壌ガス調査によりVOC（揮発性有機化合物）ガスが検出された箇所及び各処分場の中央部等10地点を選定したほか、これらの調査結果や地元住民の要望等を踏まえ、さらに4地点を追加し、合計14地点で自然地盤を確認するまでボーリングを実施した。

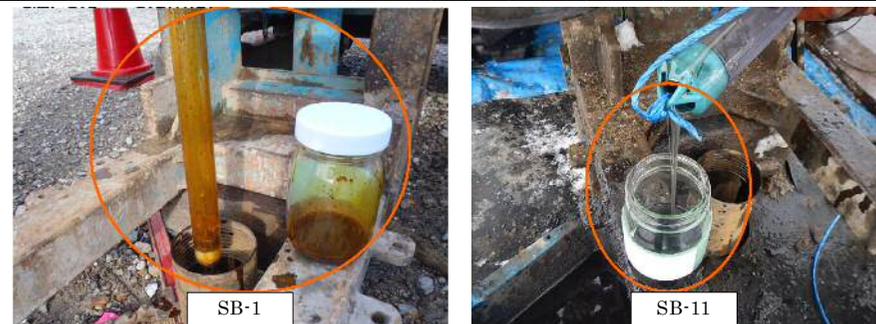
【参考 1】油状物質分析結果概要

- ① 埋立廃棄物について（参考資料 P.1～15 参照）
  - 各地点とも、埋め立てられている主な廃棄物は、木くず、廃プラスチック、金属くず等であったが、全ての地点の廃棄物からVOCが検出された。
  - No. 2 処分場のSB-1及びNo. 6 処分場のSB-11の2地点では、容器に入った油状物質が確認された。

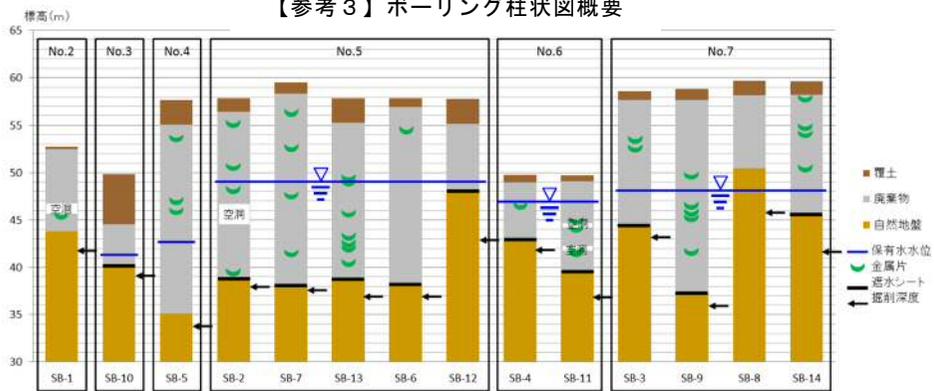
【参考 3】ボーリング柱状図概要

- No. 2 処分場の SB-1、No. 4 処分場の SB-5 及び No. 7 処分場の SB-8 では、ボーリングコア中に遮水シートを確認できなかった。
- 今回のボーリング調査結果、処分場の工事状況写真及び保有水の存在状況から、No. 3 から No. 7 処分場には、遮水シートが敷設されており（参考資料 P.16 参照）、遮水機能も一定程度確保されていると判断した。

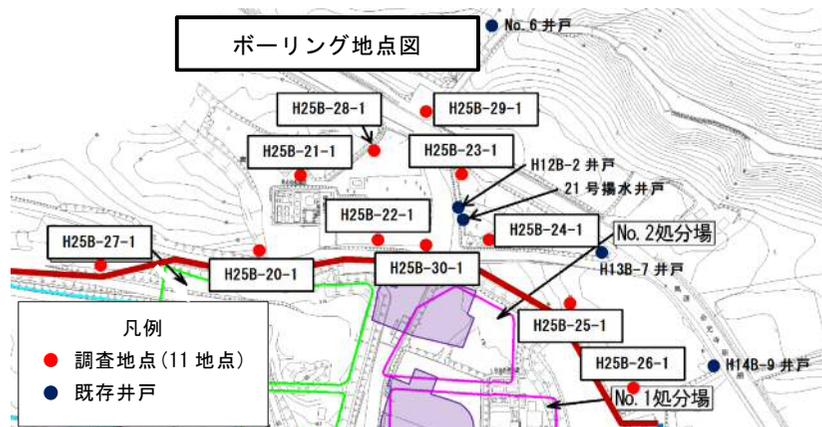
処分場北側の鉛直遮水壁外において、既存井戸との位置関係を考慮して 11 地点を選定し、第 1 帯水層についてボーリング調査を実施した。  
 なお、ボーリング孔は、全て観測井戸仕上げとした。

1,4-ジオキサンが 11 地点中 10 地点で基準を超過して検出されたほか、ベンゼン、塩化ビニルモノマーの検出率も高かった。
