能代産廃センター処分場ボーリング調査結果等について

平成27年 3月
秋田県環境整備課

I 平成25年度処分場ボーリング調査

II 平成26年度追加ボーリング調査

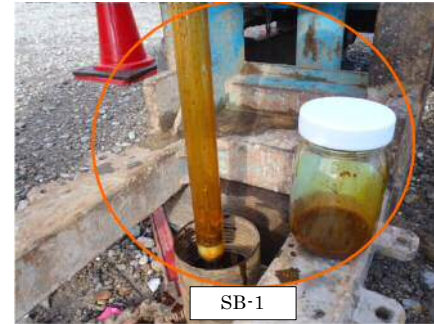
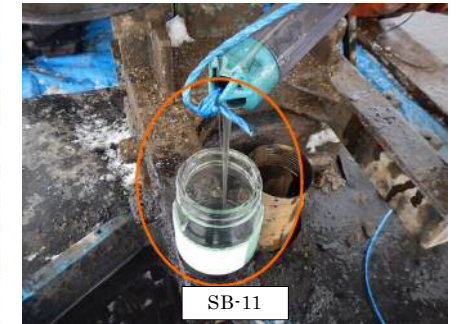
- 各地点とも、埋め立てられている主な廃棄物は、木くず、廃プラスチック、金属くず等であったが、全ての地点の廃棄物からVOCが検出された。
- No.2 処分場のSB-1 及び No.6 処分場のSB-11 の2地点では、容器に入った油状物質が確認され、それぞれの主成分はSB-1 がトルエン、SB-11 がベンジルアルコールであった。

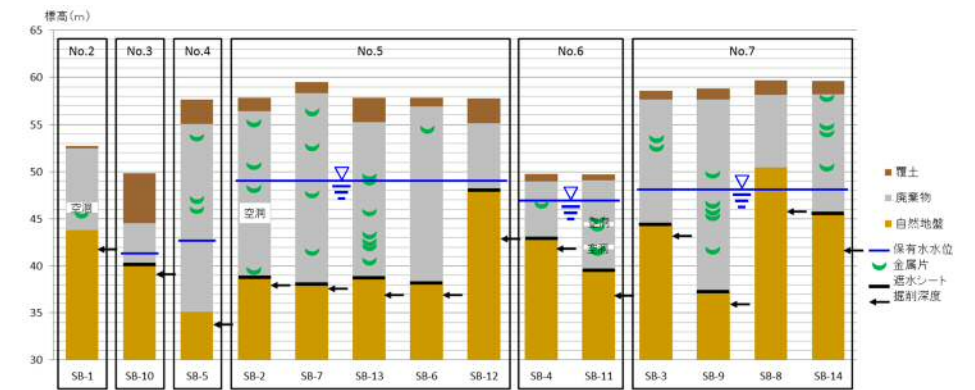
ボーリング柱状図概要

- No.2 処分場のSB-1、No.4 処分場のSB-5 及び No.7 処分場のSB-8 では、ボーリングコア中に遮水シートを確認できなかった。
- 今回のボーリング調査結果、処分場の工事状況写真及び保有水の存在状況から、No.3 から No.7 処分場には、遮水シートが敷設されており、遮水機能も一定程度確保されていると判断できる。

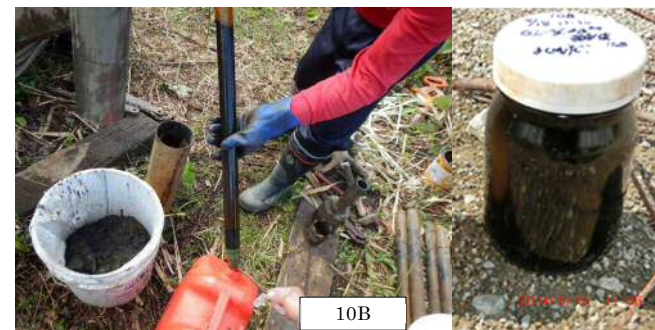
- 各地点とも、埋め立てられている廃棄物は、がれき類や木くずを主体とするものであり、全体としては、西側にがれき類を主体とするもの、東側には木くずを主体とするものが多く分布していた。
- 12地点中10地点の廃棄物からVOCが検出された。検出されなかった地点は6Bと9Bであった。
- 12地点中1地点(10B)で油状物質が確認され、主成分はトルエン等であった。

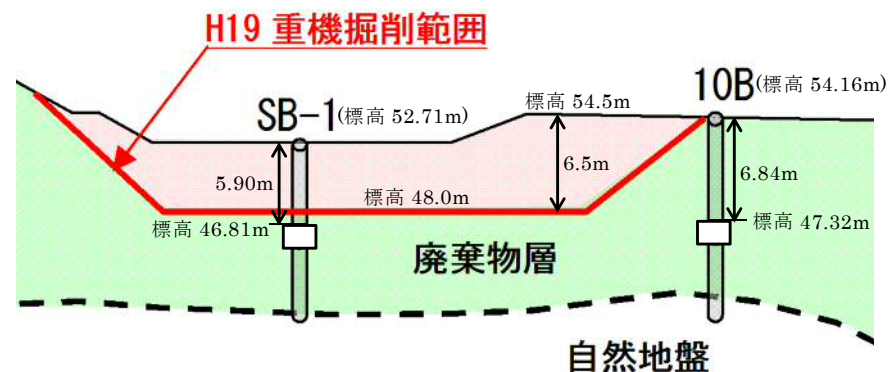
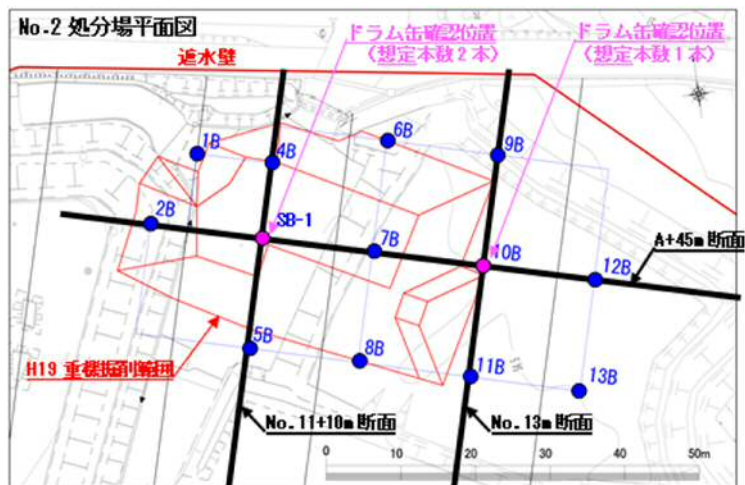
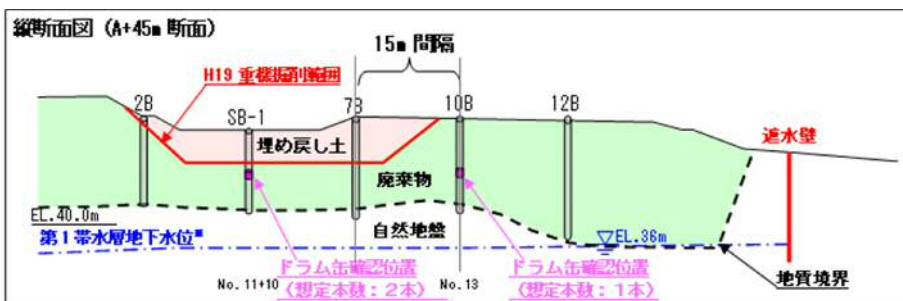
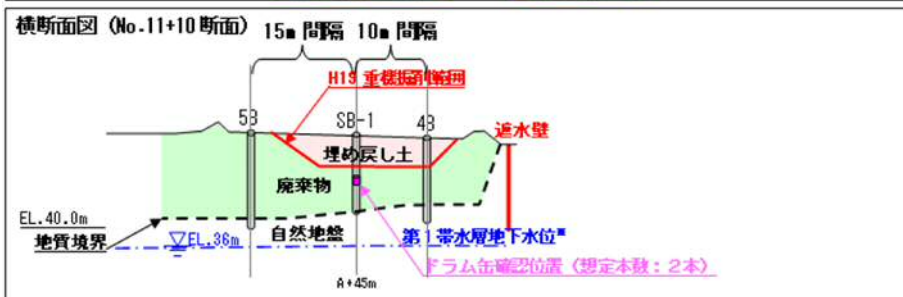
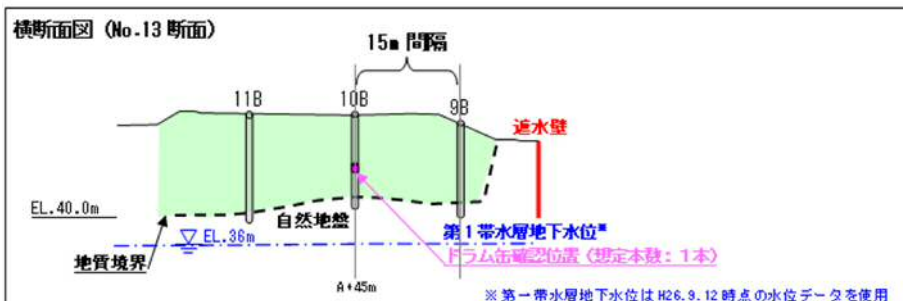
- 25年度、26年度に調査した13地点のうち、SB-1と10Bの2地点においてのみ、油状物質入りのドラム缶を確認した。
 - ア SB-1地点（25年度調査）
 - 標高45.71～46.06m（区間長L=0.35m）・・・【ドラム缶A】
 - 標高46.41～46.81m（区間長L=0.40m）・・・【ドラム缶B】
 - …中間に土砂状廃棄物が介在したことから、2本分のドラム缶が存在したと考えられた。
 - イ 10B地点（26年度調査）
 - 標高46.93～47.32m（区間長L=0.39m）・・・【ドラム缶C】
 - …1本分のドラム缶が存在したと考えられた。
- 2地点のドラム缶が確認された深さは、18、19年度の処分場掘削時の底面（標高48m（G.L.-6.5m））より1～2m程度深かった。
- なお、18、19年度に処分場掘削をした範囲の東側では、ドラム缶は確認されなかった。

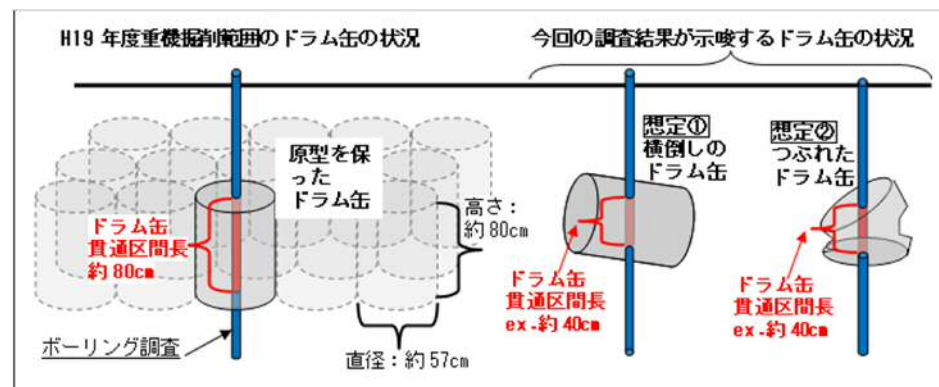
- ①で述べた3つのドラム缶【ドラム缶A～C】について、ボーリング調査で確認されたドラム缶の貫通区間長は、いずれも40cm前後で、ドラム缶本来の大きさ(高さ:約80cm、直径:約57cm)からすれば小さいものとなっている。これについては、下図のように、横倒しやつぶれているような状態で存在するものと考えられ、地下のドラム缶の状態として、原形を保ったドラム缶が立っているような状況は想定しにくい。
- 全13地点のボーリング調査(総延長:179m)の結果、2地点のみで油状物質入りドラム缶が確認され、他の11地点では確認されなかった。
- このことから、ドラム缶は横倒しの状態又はつぶれた状態で存在する可能性が高いと考えられるものの、18、19年度に確認されたような多数のドラム缶が埋め立てられているような状態ではないと考えられる。

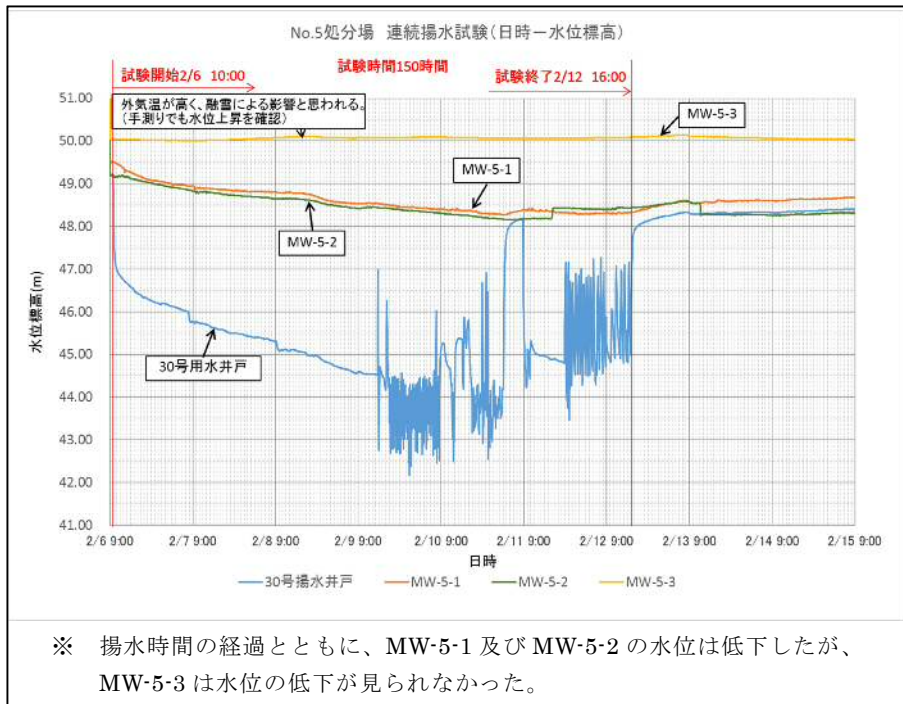
- 20L/分の揚水量で、少なくとも20m離れた MW-5-2 までは汲み上げの効果が及ぶことを確認した。
- MW-5-3 では水位の低下が見られなかったこと、及び過去の処分場の工事状況写真から、No.5 処分場には中間堰堤が存在していると考えられた。

- No. 5 処分場において揚水試験を実施したところ、揚水による保有水位の低下が確認できたことから、今後は、その他の初期の処分場にも揚水井戸を設置し、保有水の汲み上げ処理を進めていく。
- 26年度中には、No. 5 処分場に揚水井戸をさらに1基設置するとともに、No. 4 処分場及び No. 7 処分場にもそれぞれ1基ずつ設置し、その効果を確認することにより、今後の最適な井戸の配置について検討する。
