地区概要

- 施設名：本城頭首工
- 所在地：北秋田市米内沢
- 型式：多段式木工沈床型式
- 築造：江戸中期
- 受益面積 48ha
- 昭和39年、平成9年災害
で復旧事業

被災状況

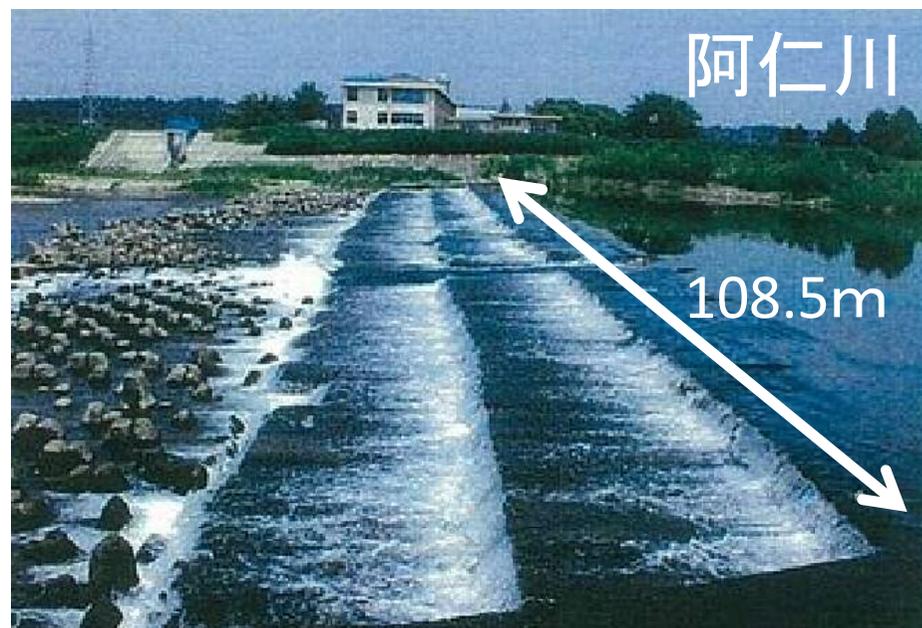
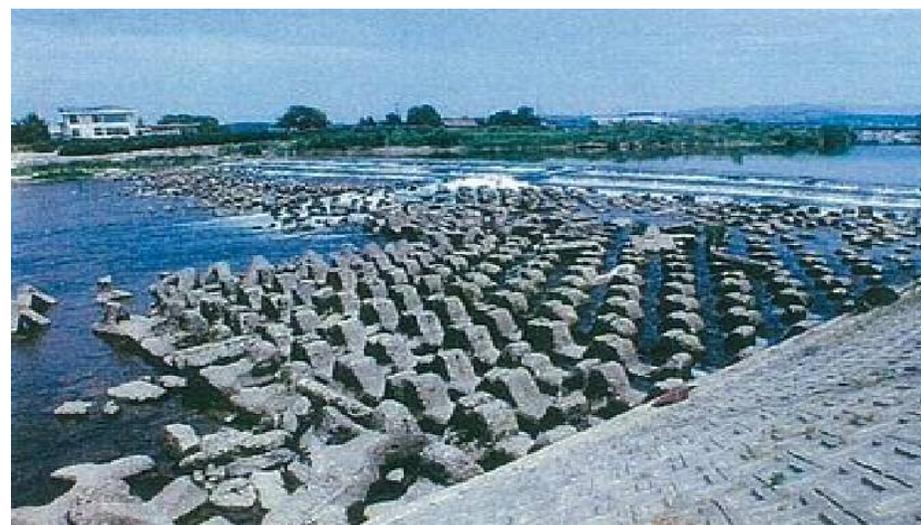
写真：本城頭首工被災前写真

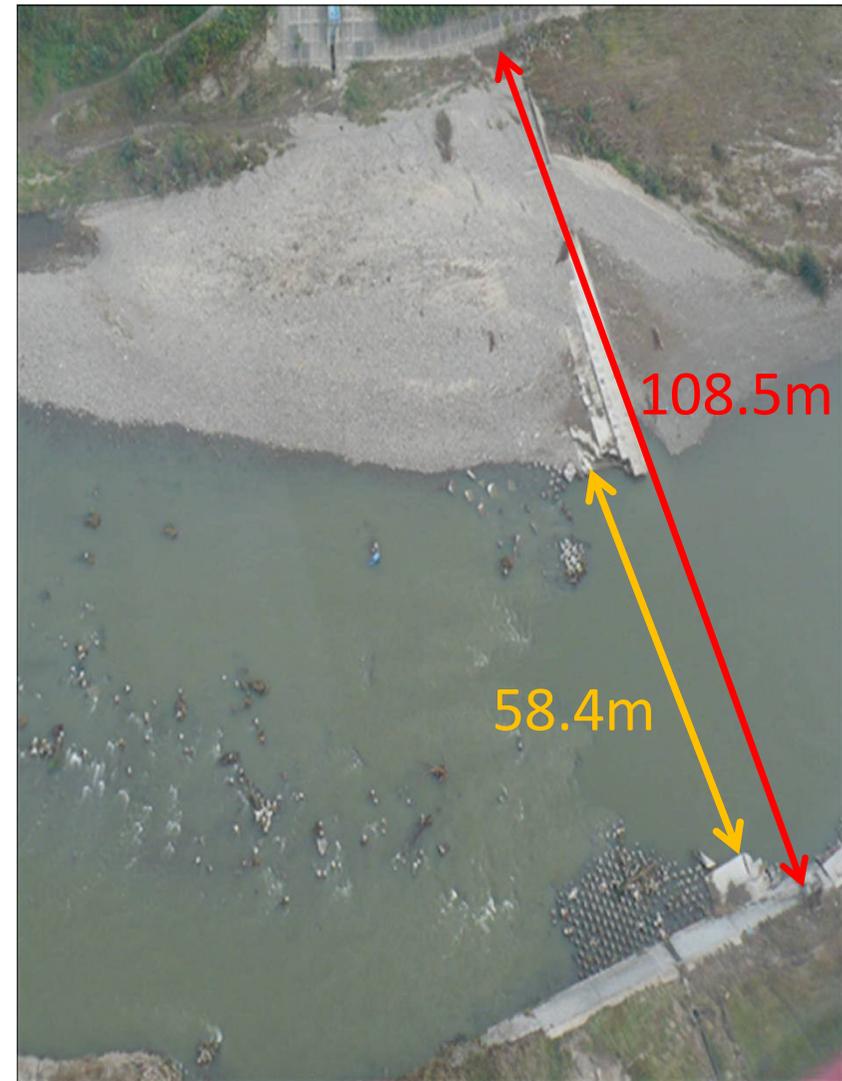
左岸部58.4m流出、右岸部50.1m損壊

写真: 本城頭首工被災状況写真
