秋田県 海岸保全施設 長寿命化計画

令和元年 10月 秋田県 農林水産部 水産漁港課

秋田県 海岸保全施設長寿命化計画

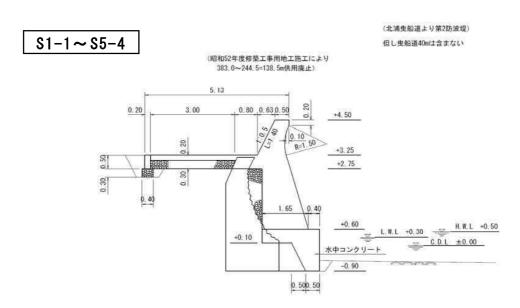
図- 1.2 標準断面図(②-1 北浦護岸)

対象施設	代表ランク	健全度評価	劣化予測 結果	背後地の 利用状況	主要な変状	修繕などの 実施予定時期
②-1 北浦護岸	b	В	計画的な対策を行う	道路	摩耗	修繕計画を講じ次第実施
②-2 北浦護岸	b	В	計画的な 対策を行う	道路	ブロック破損 欠損・鉄筋露出	修繕計画を講じ次第 実施

実施時期	対策内容	対策コス	スト	評価
	天 爬时期	刈泉内谷		合計	計加
	初回	部分打換え工法	13,370千円		
シナリオ①	2回(30年後)	断面修復工法	16,546千円	46,462千円	0
	3回(40年後)	断面修復工法	16,546千円		
	初回	断面修復工法	9,720千円		
	2回(10年後)	断面修復工法	9,720千円		
シナリオ②	3回(20年後)	断面修復工法	9,720千円		Δ
	4回(30年後)	断面修復工法	9,720千円		
	5回(40年後)	断面修復工法	9,720千円

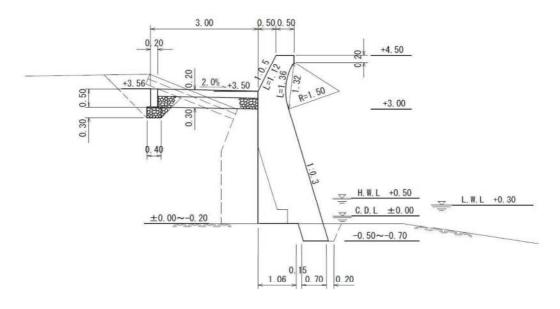
図ー 1.2 標準断面図(①八斗崎護岸)

修繕などの 代表 健全度 劣化予測 背後地の 対象施設 主要な変状 ランク 評価 結果 利用状況 実施予定時期 早急な 修繕計画を講じ次 ①八斗崎護岸 道路 天端高不足 Α a 対策を行う 第実施 早急な 修繕計画を講じ次 ①八斗崎堤防 道路 天端高不足 a Α 対策を行う 第実施 計画的な 修繕計画を講じ次 ②-1 八斗崎堤防 b В 道路 剥離 対策を行う 第実施 計画的な 修繕計画を講じ次 ②-2 八斗崎堤防 b В 道路 剥離 対策を行う 第実施

初回点検の結果から、本地区海岸の海岸保全施設全てにおいて補修が必要な変状が確認された。変状が進展すると施設の更新が必要となり大幅な LCC の上昇が見込まれる。劣化予測で予測された老朽化の進行予測より、平成 40 年度までに補修を行えば事後保全に至らずに済むと考えられる。しかし、①八斗崎護岸及び①八斗崎堤防については天端高が計画天端高を満たしておらず、早急に整備する必要がある。

実施時期	対策内容	対策コン	スト合計	評価
	初回	嵩上げ工法+天端拡幅工法	32,012千円		
シナリオ①	2回(30年後)	断面修復工法	24,409千円	80,830千円	0
	3回(40年後)	断面修復工法	24,409千円		
	初回	前面腹付工法	79,825千円		
シナリオ②	2回(30年後)	断面修復工法	53,833千円	187,491千円	Δ
	3回(40年後)	断面修復工法	53,833千円

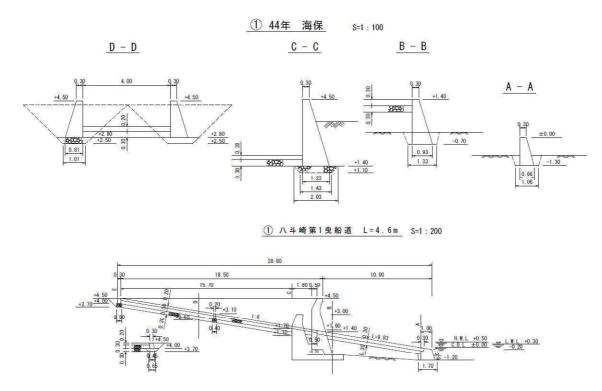
図ー 1.6 標準断面図(八斗崎第1曳船道)

対象施設	代表	健全度	劣化予測	背後地の	→ 西 <i>t></i> 亦 仕	修繕などの
刈	ランク	評価	結果	利用状況	主要な変状 	実施予定時期
①八斗崎第1曳船道	b	В	計画的な 対策を行う	道路	剥離	修繕計画を講じ次 第実施
②八斗崎第2曳船道	b	В	計画的な 対策を行う	道路	剥離	修繕計画を講じ次 第実施

中体時期	计集中容	対策コス	スト	≣π/π
	実施時期	対策内容		合計	評価
	初回	部分打換え工法	5,008千円		
シナリオ①	2回(30年後)	断面修復工法	1,501千円	8,010千円	Δ
	3回(40年後)	断面修復工法	1,501千円		
	初回	断面修復工法	1,501千円		
	2回(10年後)	断面修復工法	1,501千円		
シナリオ②	3回(20年後)	断面修復工法	1,501千円	7,505千円	0
	4回(30年後)	断面修復工法	1,501千円		
	5回(40年後)	断面修復工法	1,501千円

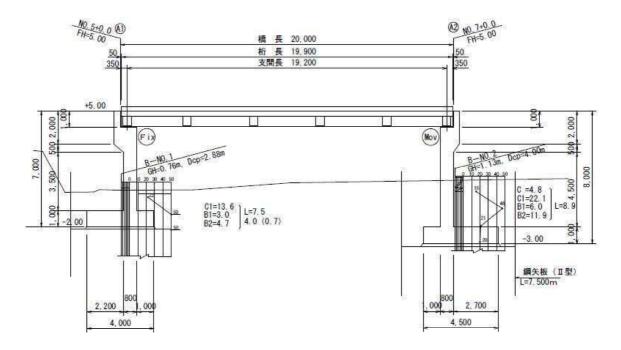
図一 1.6 標準断面図(管理橋)

対象施設	代表 ランク	健全度 評価	劣化予測 結果	背後地の 利用状況	主要な変状	修繕などの 実施予定時期
管理橋	a	A	早急な対策 を行う	道路	床板下空洞 ガードレール欠損	修繕計画を講じ次 第実施

初回点検の結果から、補修が必要な施設が複数確認された。変状が進展すると施設の更新が必要となり大幅なLCCの上昇が見込まれる。劣化予測で予測された老朽化の進行予測より、健全度B判定施設においては平成40年度までに補修を行えば事後保全に至らずに済むと考えられる。また、健全度A判定と判断された、⑧相川護岸、⑨相川護岸、管理橋については早急な修繕が必要である。

実施時期	対策内容	対策コス		評価
	J (10 mg / 77)	7378171		合計	4 1 1 1 1 1 1 1 1 1 1 1 1 1 1 1 1 1 1 1
シナリオ①	初回	空洞化充填工法	137千円	274千円	
27.98 (1)	2回(30年後)	空洞化充填工法	137千円	2/4十口
