秋田県河川管理施設
(樋門・樋管・水門)
長寿命化計画

公表資料
(樋門・樋管編)

令和元年10月

秋田県建設部河川砂防課

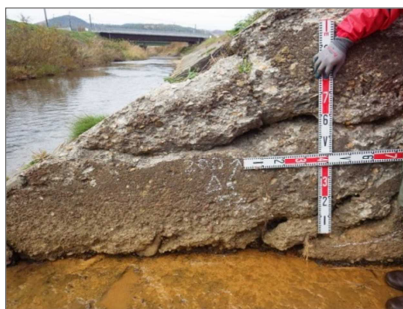
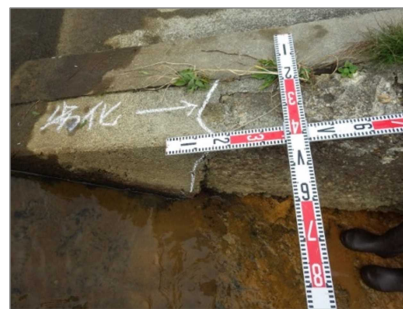
（写 3-2 翼壁・川表損傷例）

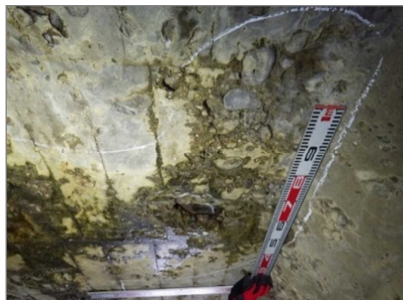
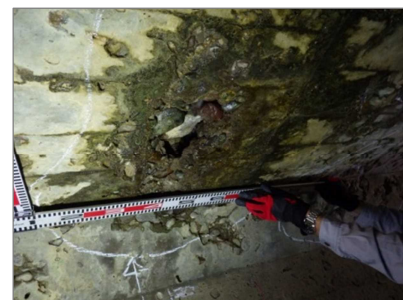
（写 3-2 函体・頂版損傷例）

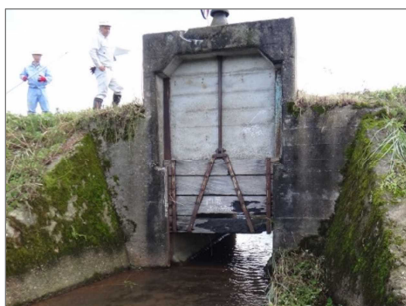
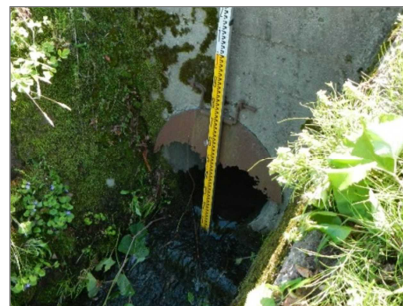
施設全体の総合評価結果において、「部材の機能が低下している」若しくは「部材が本来の機能を失っている」状態となっており、補修の目安となる健全度D・Eの合計は、全体の約60%となっています。中でも、ゲートが破損している箇所については早期の機能回復が求められます。

（写 3-2 ゲート損傷例）

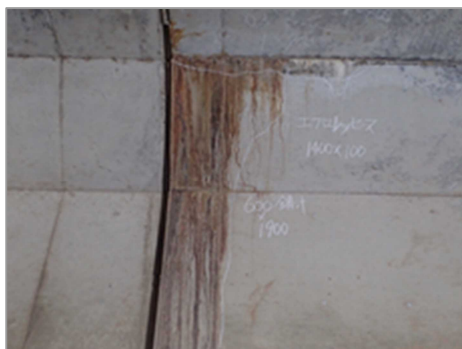
左側函体 頂版 錆汁

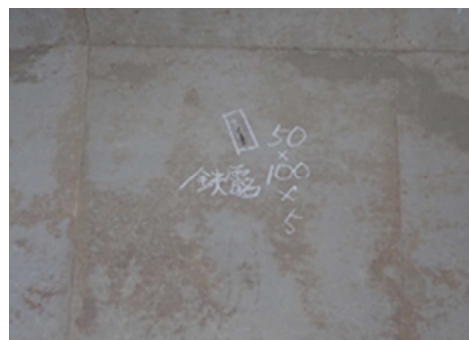
左側函体 側壁 鉄筋露出

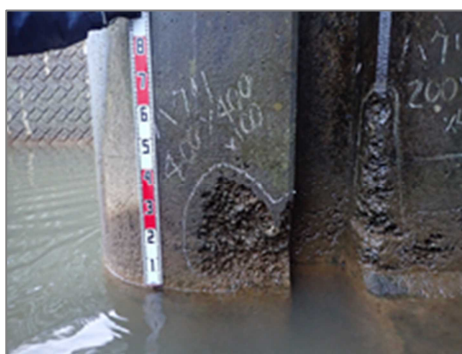
右側函体 側壁 剥離・欠損状況

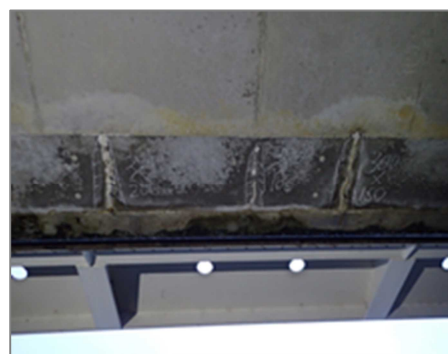
右側函体 頂版 エフロレンス
