秋田県海岸保全施設長寿命化計画

公表資料

(護岸、離岸堤・人工リーフ、樋門・樋管(海岸)、水門(海岸))

令和元年10月

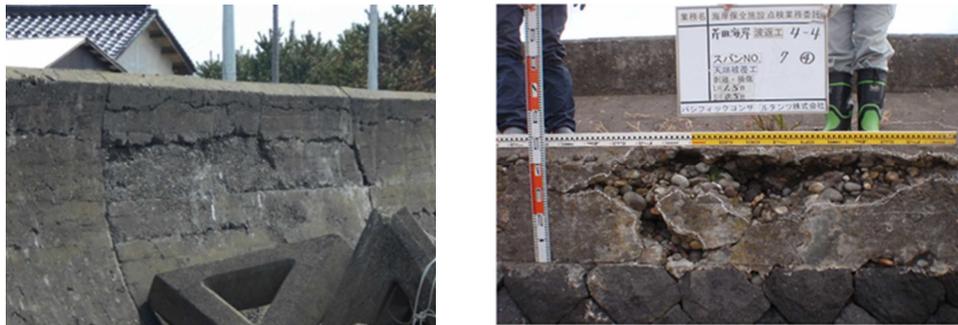
施設全体の総合評価結果において、「施設を構成する部位・部材の性能低下が生じている」状態となっており、補修の目安となる健全度A・Bの合計は、全体の約60%となっています。中でも、Aランクの要事後保全箇所については早期の機能回復が求められます。

写 3-2-(1) 護岸損傷例

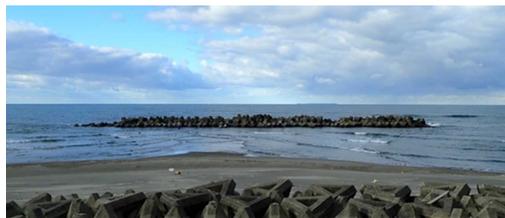
写 3-2-(2) 離岸堤損傷例

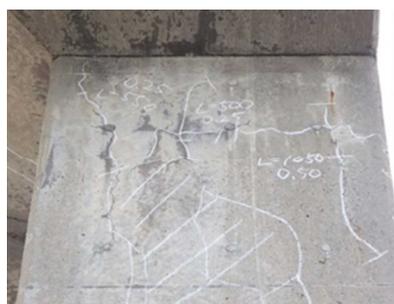
施設全体の総合評価結果において、「機能に支障が生じており、補修又は更新等の対策が必要な状態」、「機能に支障が生じていないが、進行性があり予防保全の観点から、対策を実施することが望ましい状態」となっており、補修の目安となる健全度評価A・Bは「2号樋管」及び「3号樋管」となっています。中でも、Aランクの措置段階箇所については早期の機能回復が求められます。

写 3-4-(1) 施設・設備等の損傷例
