# 秋田県治山施設長寿命化計画

令和3年1月

秋田県 農林水産部 森林整備課

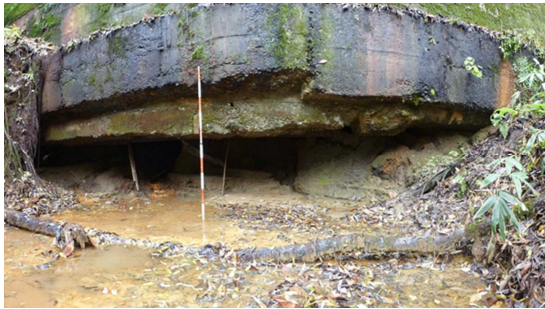
コンクリート治山ダム工の基礎洗堀が生じた例が見られる。

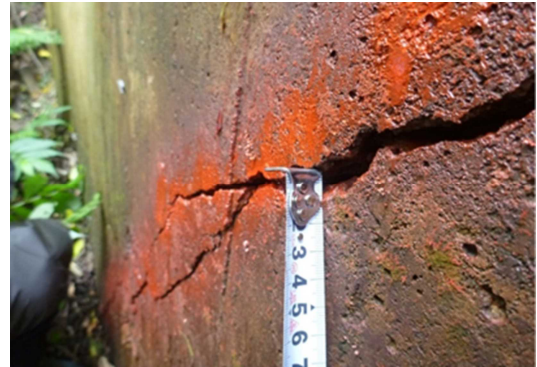
コンクリート治山ダム工にひび割れが生じた例が見られる。

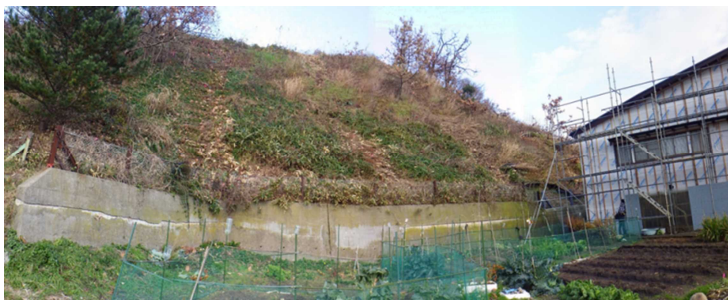
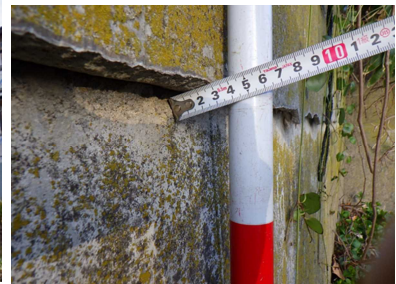
### ② 山腹工（土留工）

経年劣化によりコンクリート土留工にひび割れや亀裂が生じた例が見られる。

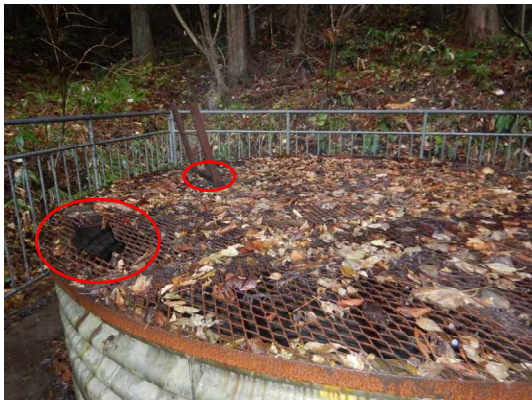
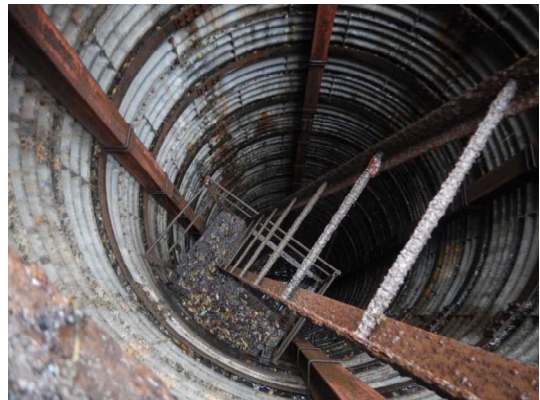
### ② 地すべり防止工（集水井工）

経年劣化により集水井工の天蓋及び階段の腐食が生じた例が見られる。
