# 秋田県治山施設長寿命化計画

令和3年1月

秋田県 農林水産部 森林整備課

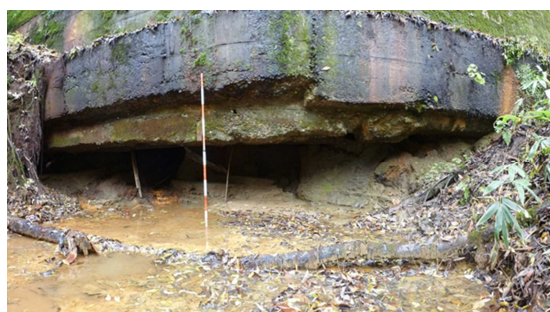
コンクリート治山ダム工の基礎洗堀が生じた例が見られる。

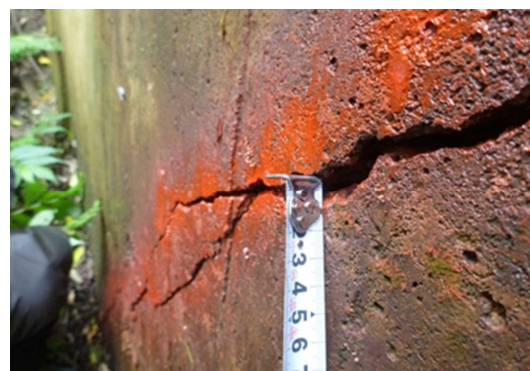
コンクリート治山ダム工にひび割れが生じた例が見られる。

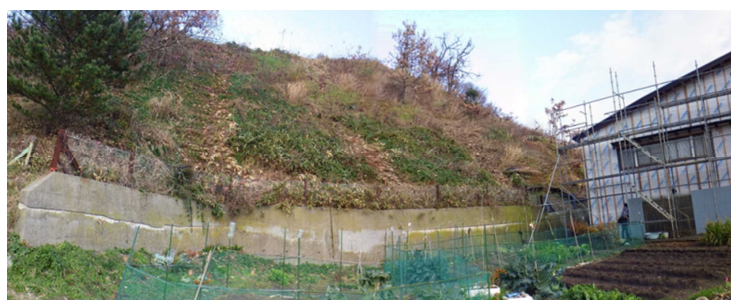
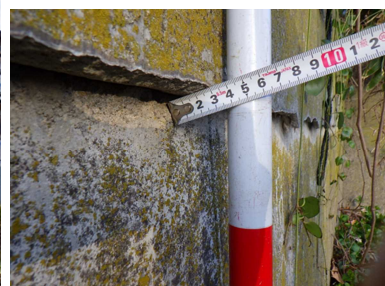
② 山腹工（土留工）

経年劣化によりコンクリート土留工にひび割れや亀裂が生じた例が見られる。

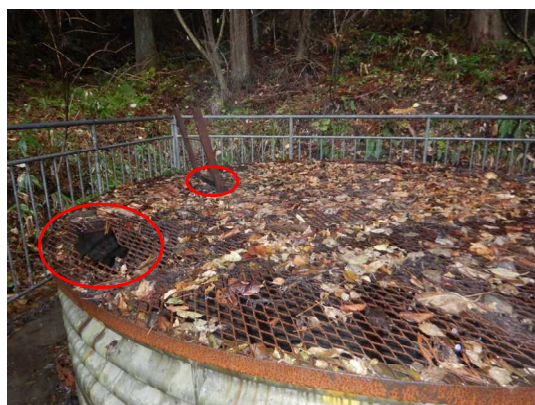
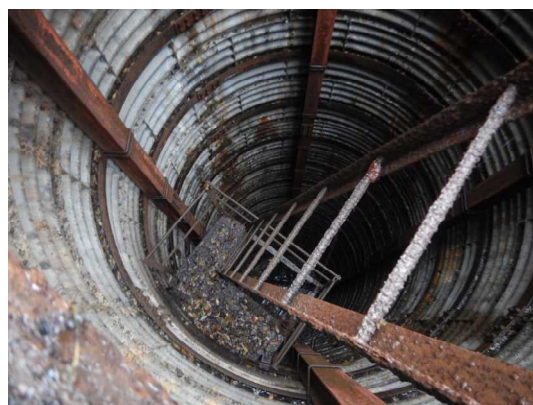
② 地すべり防止工（集水井工）

経年劣化により集水井工の天蓋及び階段の腐食が生じた例が見られる。
