## 安全な下水道管路作業のために

～酸素欠乏・硫化水素中毒事故を二度と繰り返さない～

令和7年7月14日

秋田県下水道管路補修工事での事故を踏まえた  
安全対策検討委員会

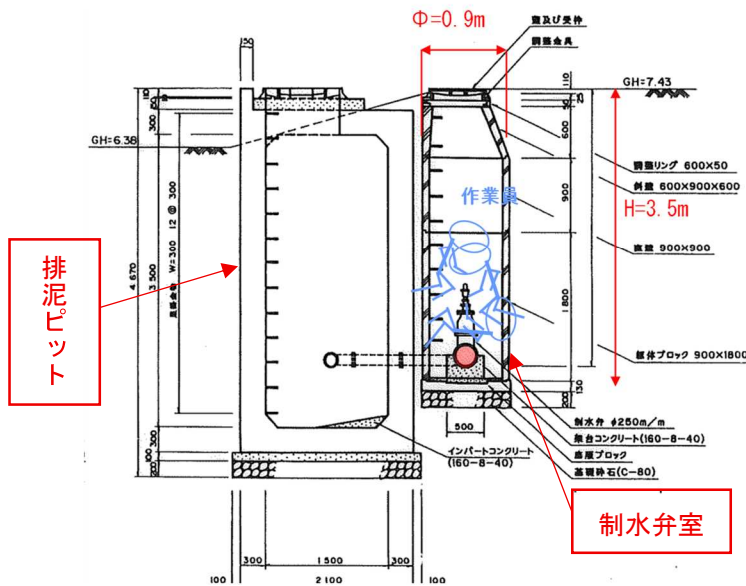
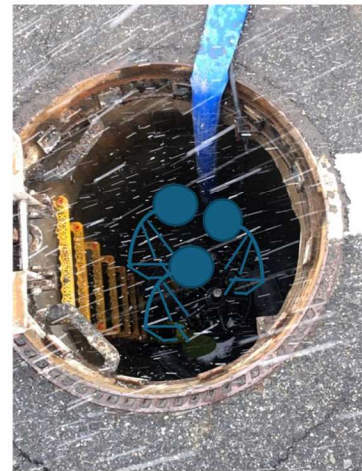
図 1.3 補修工事断面図

初めに作業員 1 名、次いで 2 名がマンホール内で意識不明

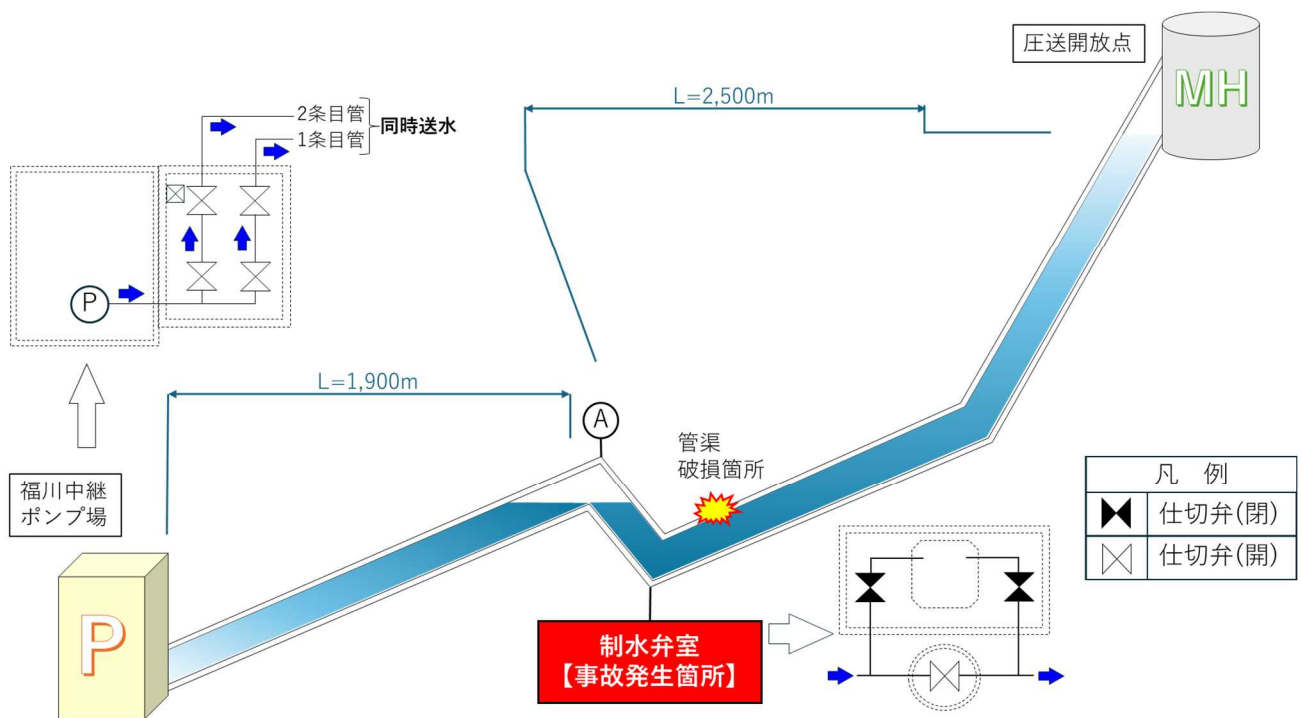
図 1.4 事故が発生した制水弁室を含む圧送管路施設の全体模式図

今般の事故が発生した箇所は、長距離圧送管路区間（約4.4km）のほぼ中間部に位置する、制水弁を操作するための人孔（制水弁室）である。

この制水弁室は、平成元年～平成2年（1989年～1990年）の圧送管路施工期間に建設され、弁の開閉操作を主目的として築造されたものであり、弁本体の着脱作業を想定した構造にはなっていない。

事故発生に至るまでの圧送管路補修工事の過程では、管内は長期間にわたり送水されていない状態にあった。また、通水による試験を実施した事故当時、弁本体の接合部に不具合があった場合には、圧送管内から汚水、ガス等が漏出した可能性が考えられる。

- ① 圧送管路及び制水弁室における複数のリスク事象の重なり
  - ・ 圧送管路は長期間にわたり送水が停止されていたことから、管内は硫化水素ガスが滞留しやすいだけでなく、酸素濃度が低下するおそれのある環境にあった。
  - ・ 制水弁室内の作業において再設置された弁本体の接合部に不具合があった場合には、通水による試験の際に圧送管から制水弁室内へ汚水、硫化水素ガス、低酸素濃度の空気が漏出した可能性があった。
- ② 圧送管路特有の危険リスクへの認識と対策意識の不足
  - ・ 圧送管路の送水停止期間後の通水試験時における酸素欠乏・硫化水素中毒リスクといった、圧送管路ならではのリスクの理解が不十分であり、安全対策への意識が十分であったとはいえない。
  - ・ また、制水弁を適切に再設置し、圧送管路の正常な機能が確保されていることを確認する必要がある。
- ③ 安全管理計画の未作成
  - ・ 「酸欠則」に基づいた安全管理計画並びに事故当時の作業についての安全管理計画が未作成であり、安全対策に必要な計画が十分に整備されていなかった。
- ④ 現地作業の作業主任者及び有資格者の選任、配置の不徹底
  - ・ 事故当日の現地作業箇所において、作業主任者として選任が求められる酸素欠乏・硫化水素危険作業主任者を選任していなかった。
- ⑤ 孔内作業中の換気の不徹底
  - ・ 事故当日、通水試験の前に孔内の酸素濃度を測定しているとの報告を受けているが、通水試験中においても酸素濃度・硫化水素濃度を測定し、必要な換気対策を実施すべきであった。
- ⑥ 救出対応体制及び教育の不備
  - ・ 避難用具、救出時の空気呼吸器等の準備がなされておらず、また、酸素欠乏危険作業における救出時の対応等の教育が実施されていなかった。
- ⑦ 事故発生時に実施した孔内作業について発注者と受注者間のコミュニケーション不足
  - ・ 孔内作業を実施する目的、施工方法、安全対策、リスク等について、発注者・受注者間で十分な確認が必要であった。

- ・ 圧送管路のメンテナンスを行う際には、供用を停止して作業を行うこととなるが、作業中のみならず、メンテナンス終了後の供用再開時における試験作業についても、安全管理を徹底する必要がある。
- ・ よって、供用再開前に実施すべき圧送管路の気密性・水密性を確認するための試験方法について、その手順を明記した手順書をあらかじめ整備しておくべきである。
- ・ 特に、古くから設置されている制水弁は弁本体の着脱を想定した構造となっていないため、着脱が必要となる場合には特に細心の注意を払って実施すべきである。

- ・ 整備拡張期に設計・施工された圧送管路については、これからの維持管理重視の時代に即した構造とする必要があり、制水弁を含め、最新の設計基準を踏まえた点検用施設の新設や部分改良等について導入を検討すべきである。
- ・ また、国は、安全な維持管理作業に対応できる施設改良等の推進と部分改良等に対しての財政支援をすべきである。
