令和7年度 秋田県ICT活用事例報告・技術展示会

道路メンテナンス事業(効果促進) 橋梁点検業務委託

発注者：秋田県 鹿角地域振興局 建設部

株式会社 ウヌマ地域総研

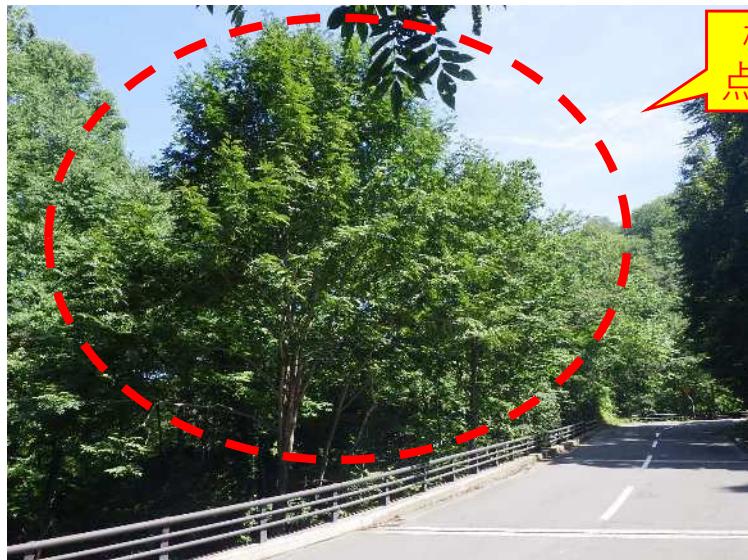
点検対象橋梁のうち、十和田湖周辺の国立公園内に存在する4橋梁は、橋梁側面まで樹木が生い茂り、現状では橋梁点検車を使用することが困難な状況であった。（※写真参照）

このような状況の場合、通常は樹木を伐採した後で、橋梁点検車による点検を行うところであるが、国立公園内のため、伐採が困難な状況であった。

■ 橋梁側面の樹木が繁茂している状況

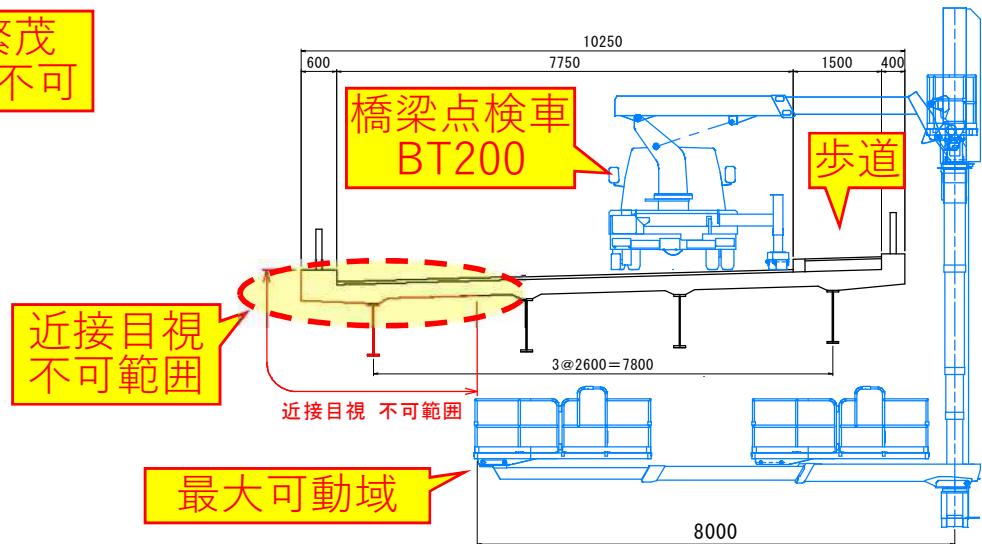
また、反対車線側には歩道が設置され、橋梁点検車のアウトリガーを張り出した、最大可動域の状態においても、近接目視不可範囲が生じることが想定された。（※橋梁上部工断面図参照）

■ 橋梁上部工断面図（近接目視不可範囲）

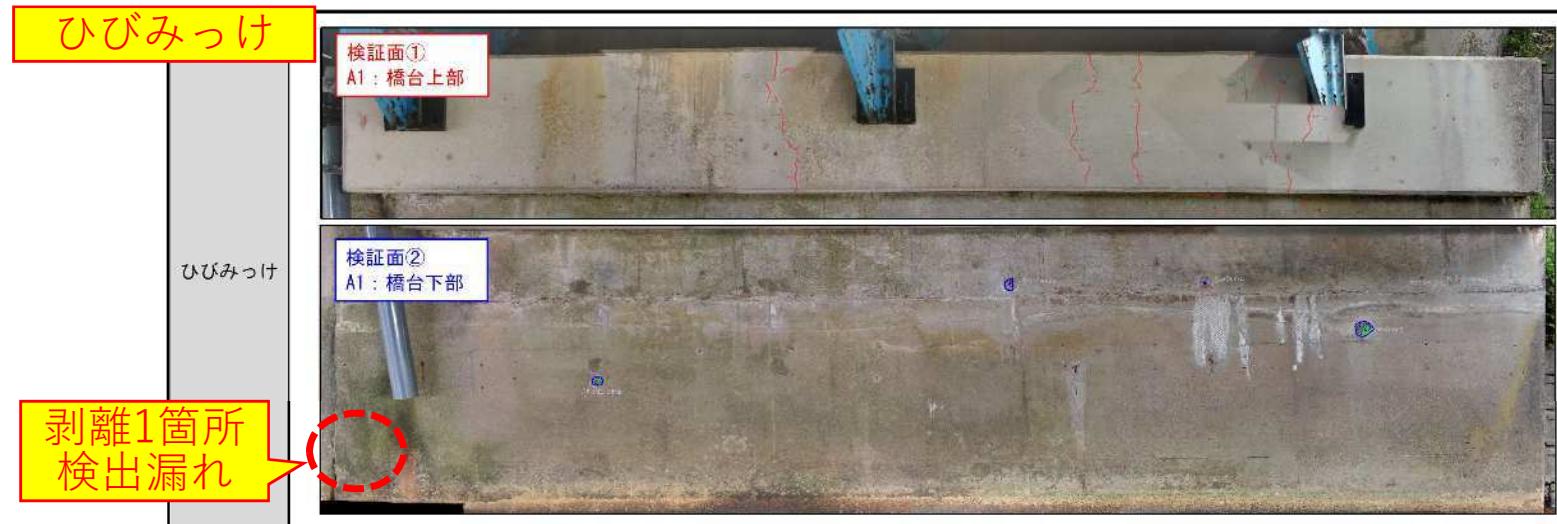
ひびみっけ
検出箇所
ひび割れ: 4/ 4箇所
剥離: 4/ 5箇所
遊離石灰: 1/ 1箇所
合計: 9/10箇所
整合率: 90%

概ね、近接目視と
同等の精度がある

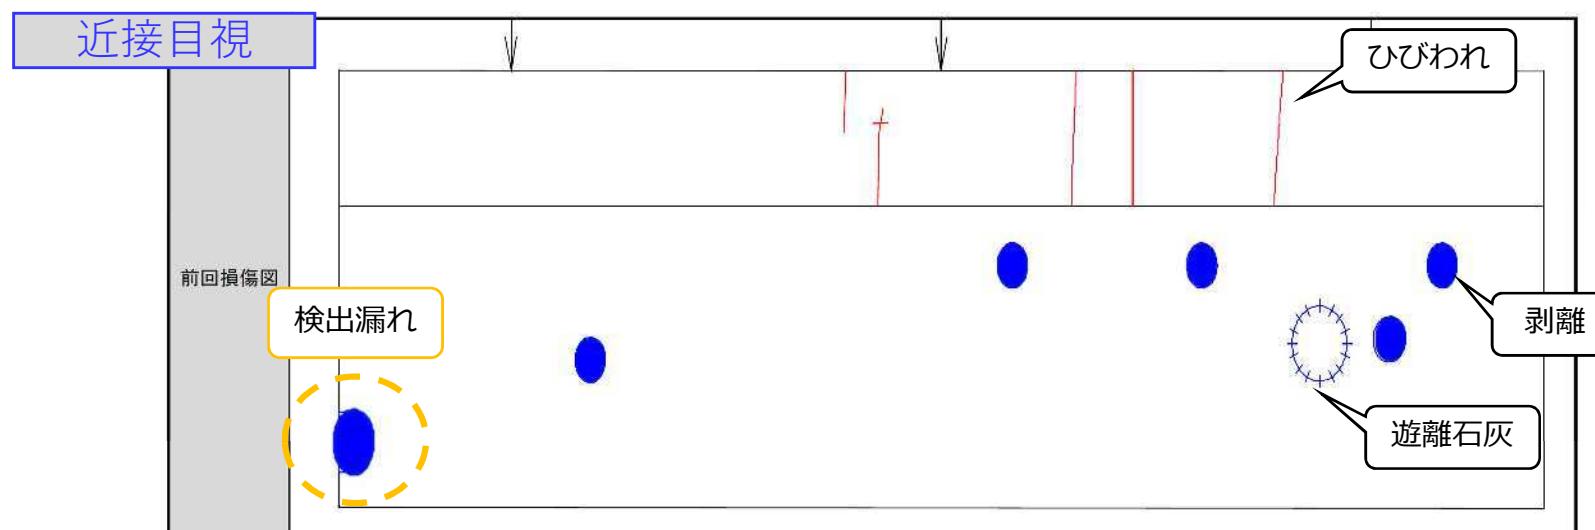
近接目視
損傷箇所
ひび割れ: 4箇所
剥離: 5箇所
遊離石灰: 1箇所
合計: 10箇所

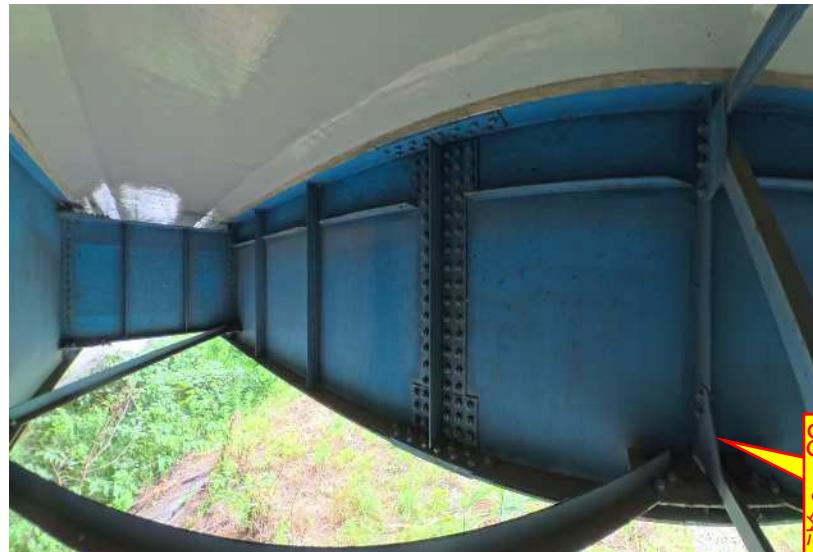
撮影画像の例（360度カメラ画像から抽出）

8Kの高解像度画像により、損傷状況が詳細に把握可能

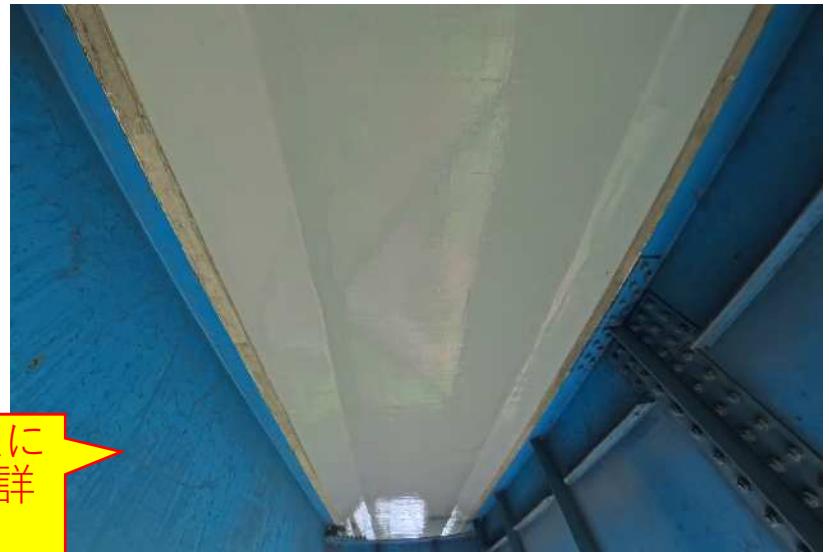
撮影画像の例（360度カメラ画像から抽出）
