秋田県 海岸保全施設

長寿命化計画

令和元年 10月

秋田県 農林水産部 水産漁港課

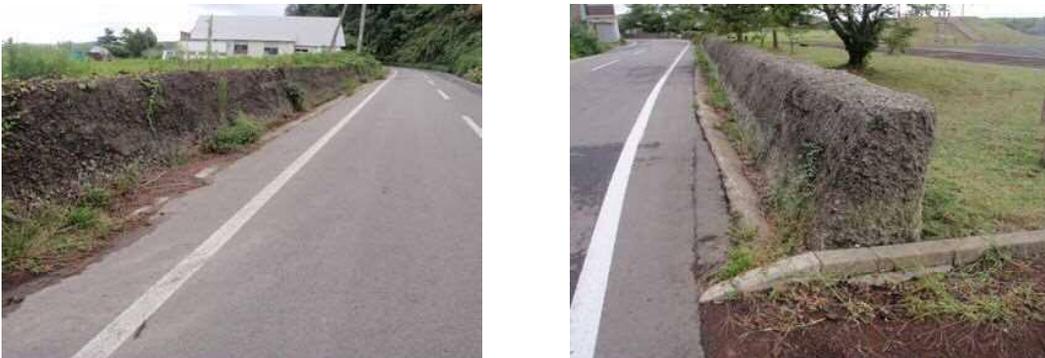
写真－ 1.1 ②-1 北浦護岸 現況写真 (平成28年9月撮影)

対象施設	代表 ランク	健全度 評価	劣化予測 結果	背後地の 利用状況	主要な変状	修繕などの 実施予定時期
②-1 北浦護岸	b	B	計画的な 対策を行う	道路	摩耗	修繕計画を講じ次第 実施
②-2 北浦護岸	b	B	計画的な 対策を行う	道路	ブロック破損 欠損・鉄筋露出	修繕計画を講じ次第 実施

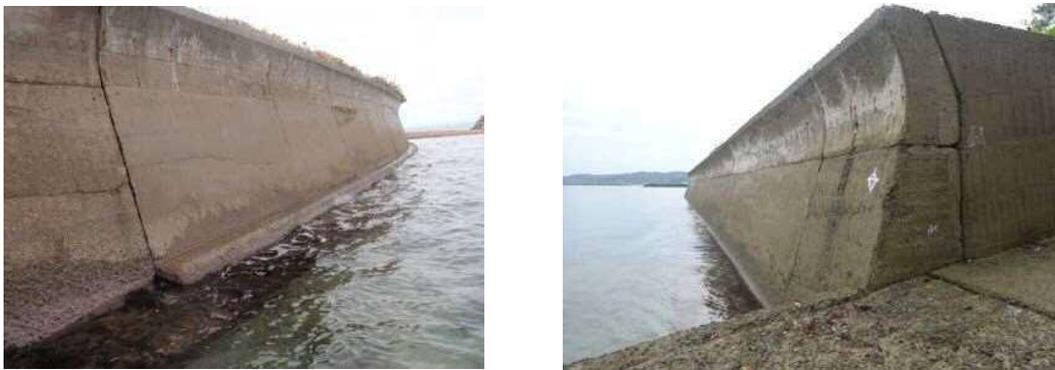
写真－ 1.1 ①八斗崎護岸 現況写真 (平成28年9月撮影)

対象施設	代表 ランク	健全度 評価	劣化予測 結果	背後地の 利用状況	主要な変状	修繕などの 実施予定時期
①八斗崎護岸	a	A	早急な 対策を行う	道路	天端高不足	修繕計画を講じ次 第実施
①八斗崎堤防	a	A	早急な 対策を行う	道路	天端高不足	修繕計画を講じ次 第実施
②-1 八斗崎堤防	b	B	計画的な 対策を行う	道路	剥離	修繕計画を講じ次 第実施
②-2 八斗崎堤防	b	B	計画的な 対策を行う	道路	剥離	修繕計画を講じ次 第実施

初回点検の結果から、本地区海岸の海岸保全施設全てにおいて補修が必要な変状が確認された。変状が進展すると施設の更新が必要となり大幅な LCC の上昇が見込まれる。劣化予測で予測された老朽化の進行予測より、平成 40 年度までに補修を行えば事後保全に至らずに済むと考えられる。しかし、①八斗崎護岸及び①八斗崎堤防については天端高が計画天端高を満たしておらず、早急に整備する必要がある。

実施時期	対策内容	対策コスト		評価
				合計	
シナリオ①	初回	嵩上げ工法+天端拡幅工法	32,012千円	80,830千円	○
	2回(30年後)	断面修復工法	24,409千円		
	3回(40年後)	断面修復工法	24,409千円		
シナリオ②	初回	前面腹付工法	79,825千円	187,491千円	△
	2回(30年後)	断面修復工法	53,833千円		
	3回(40年後)	断面修復工法	53,833千円

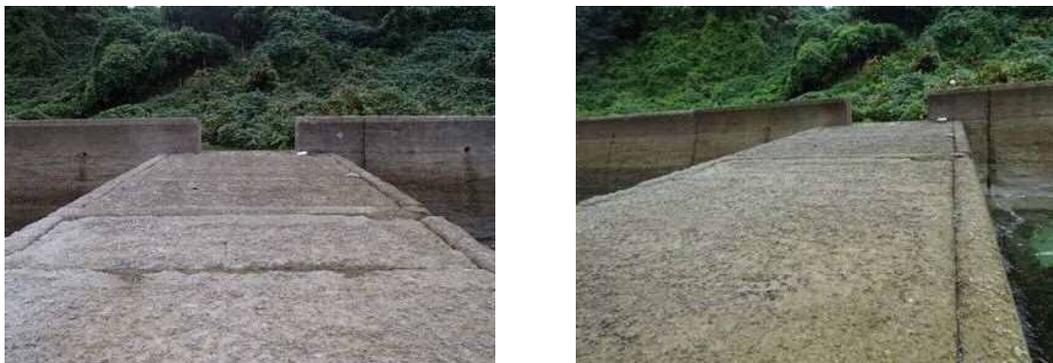
写真一 1.6 八斗崎第2曳船道 現況写真 (平成28年9月撮影)

対象施設	代表 ランク	健全度 評価	劣化予測 結果	背後地の 利用状況	主要な変状	修繕などの 実施予定時期
①八斗崎第1 曳船道	b	B	計画的な 対策を行う	道路	剥離	修繕計画を講じ次 第実施
②八斗崎第2 曳船道	b	B	計画的な 対策を行う	道路	剥離	修繕計画を講じ次 第実施

実施時期	対策内容	対策コスト		評価
				合計	
シナリオ①	初回	部分打換え工法	11,882千円	19,012千円	△
	2回(30年後)	断面修復工法	3,565千円		
	3回(40年後)	断面修復工法	3,565千円		
シナリオ②	初回	断面修復工法	3,565千円	17,825千円	○
	2回(10年後)	断面修復工法	3,565千円		
	3回(20年後)	断面修復工法	3,565千円		
	4回(30年後)	断面修復工法	3,565千円		
	5回(40年後)	断面修復工法	3,565千円

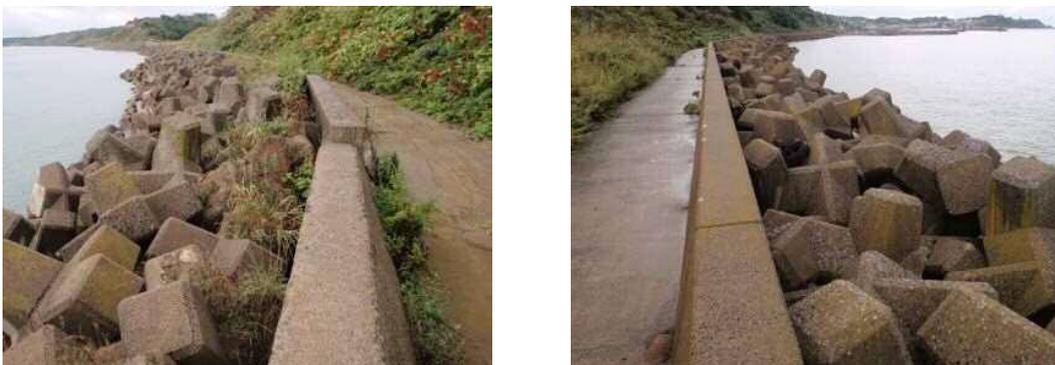
写真－ 1.2 ④～⑦、⑪相川護岸 現況写真 (平成28年9月撮影)

対象施設	代表 ランク	健全度 評価	劣化予測 結果	背後地の 利用状況	主要な変状	修繕などの 実施予定時期
③相川護岸	b	B	計画的な 対策を行う	道路	ブロック脱落 消波工破損	修繕計画を講じ次第 実施
④相川護岸	d	D	計画的な 対策を行う	道路	ひび割れ	修繕計画を講じ次第 実施
⑤相川護岸	c	C	計画的な 対策を行う	道路	ひび割れ	修繕計画を講じ次第 実施
⑥相川護岸	b	C	計画的な 対策を行う	道路	排水弁の破損	修繕計画を講じ次第 実施
⑦相川護岸	c	C	計画的な 対策を行う	道路	ひび割れ	修繕計画を講じ次第 実施
⑧相川護岸	a	A	早急な対策 を行う	道路	欠損 沈下・洗掘	修繕計画を講じ次第 実施
⑨相川護岸	a	A	早急な対策 を行う	道路	欠損 沈下・洗掘	修繕計画を講じ次第 実施
⑩相川護岸	c	C	計画的な 対策を行う	道路	欠損	修繕計画を講じ次第 実施
⑪相川護岸	c	C	計画的な 対策を行う	道路	ひび割れ	修繕計画を講じ次第 実施

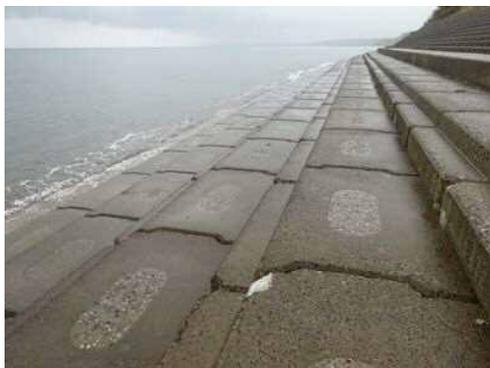
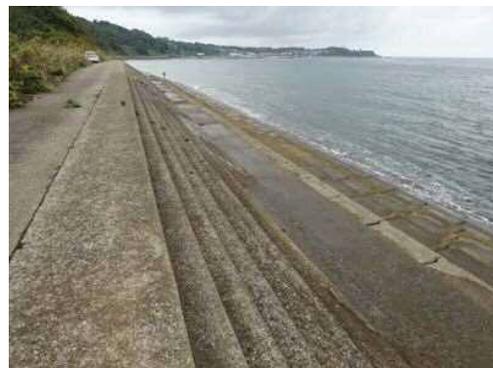
写真 - 1.3 ⑧、⑩相川護岸 現況写真 (平成28年9月撮影)

初回点検の結果から、補修が必要な施設が複数確認された。変状が進展すると施設の更新が必要となり大幅なLCCの上昇が見込まれる。劣化予測で予測された老朽化の進行予測より、健全度B判定施設においては平成40年度までに補修を行えば事後保全に至らずに済むと考えられる。また、健全度A判定と判断された、⑧相川護岸、⑨相川護岸、管理橋については早急な修繕が必要である。

実施時期	対策内容	対策コスト		評価
				合計	
シナリオ①	初回	表法被覆工修復工法	9,410千円	18,820千円	
	2回(30年後)	表法被覆工修復工法	9,410千円
