秋田県海岸保全施設長寿命化計画

公表資料

(護岸、離岸堤・人工リーフ、樋門・樋管(海岸)、水門(海岸))

秋田県建設部河川砂防課

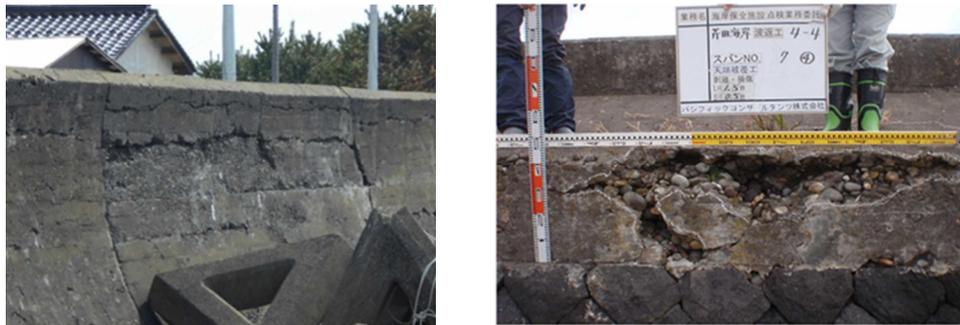
施設全体の総合評価結果において、「施設を構成する部位・部材の性能低下が生じている」状態となっており、補修の目安となる健全度A・Bの合計は、全体の約60%となっています。中でも、Aランクの要事後保全箇所については早期の機能回復が求められます。

写 3-2-(1) 護岸損傷例

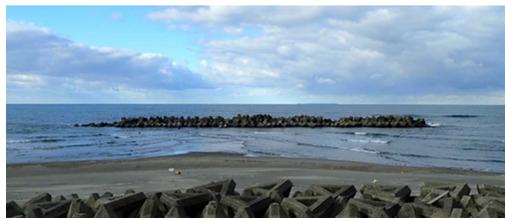
写 3-2-(2) 離岸堤損傷例

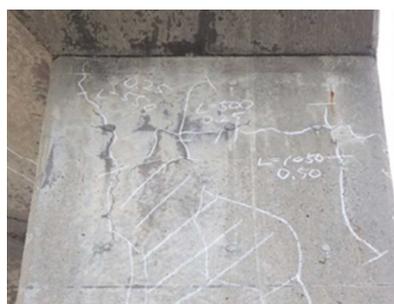
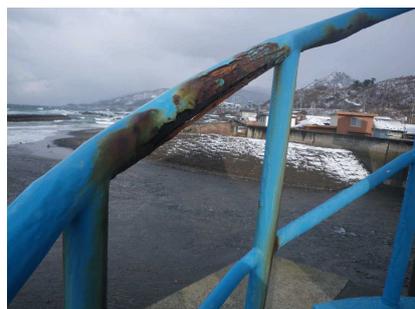
施設全体の総合評価結果において、「機能に支障が生じており、補修又は更新等の対策が必要な状態」、「機能に支障が生じていないが、進行性があり予防保全の観点から、対策を実施することが望ましい状態」となっており、補修の目安となる健全度評価A・Bは「2号樋管」及び「3号樋管」となっています。中でも、Aランクの措置段階箇所については早期の機能回復が求められます。

写 3-4-(1) 施設・設備等の損傷例
