秋田県河川管理施設
(樋門・樋管・水門)
長寿命化計画

公表資料
(樋門・樋管編)

令和元年10月

秋田県建設部河川砂防課

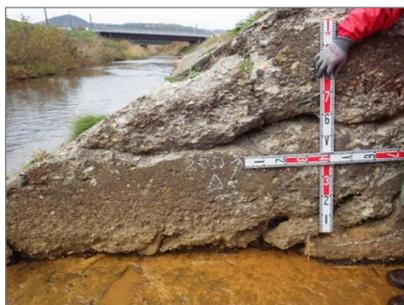
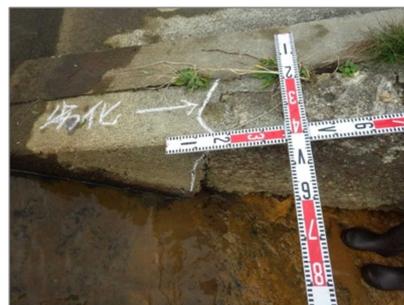
施設全体の総合評価結果において、「部材の機能が低下している」若しくは「部材が本来の機能を失っている」状態となっており、補修の目安となる健全度D・Eの合計は、全体の約60%となっています。中でも、ゲートが破損している箇所については早期の機能回復が求められます。

（写 3-2 翼壁・川表損傷例）

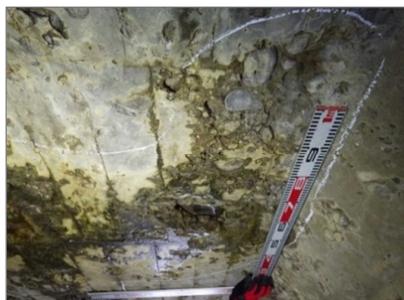
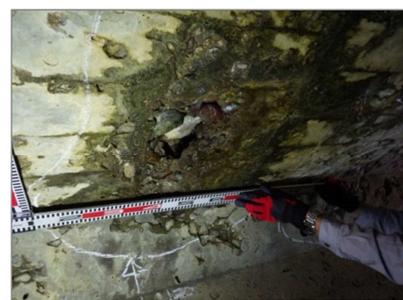
（写 3-2 函体・頂版損傷例）

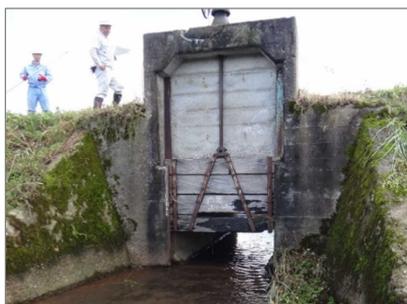
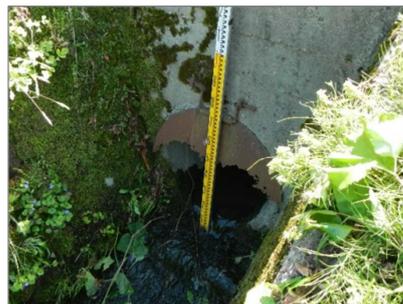
（写 3-2 ゲート損傷例）

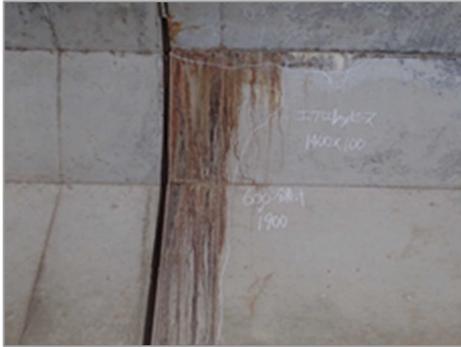
左側函体 頂版 錆汁

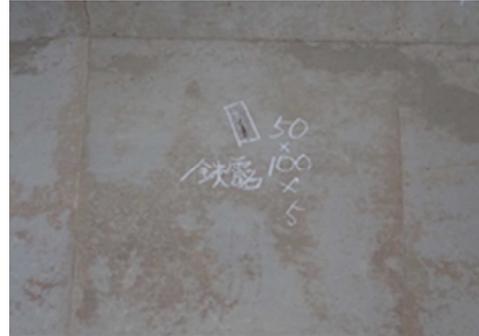
左側函体 側壁 鉄筋露出

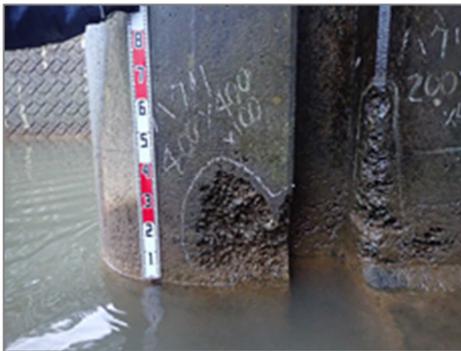
右側函体 側壁 剥離・欠損状況

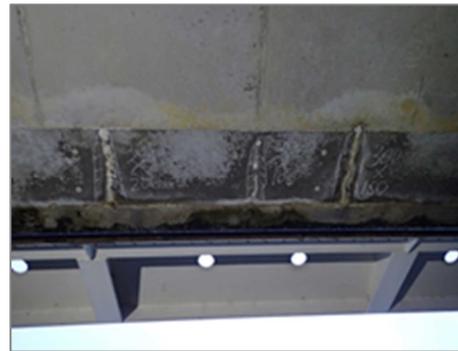
右側函体 頂版 エフロレンス
