緩衝帯等整備事業

整備事例

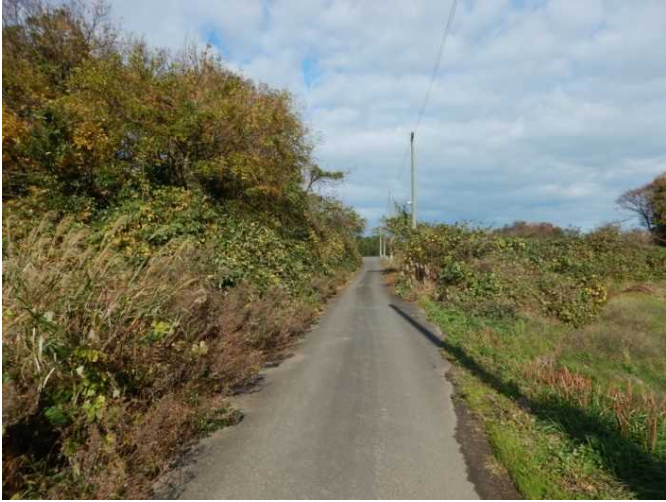
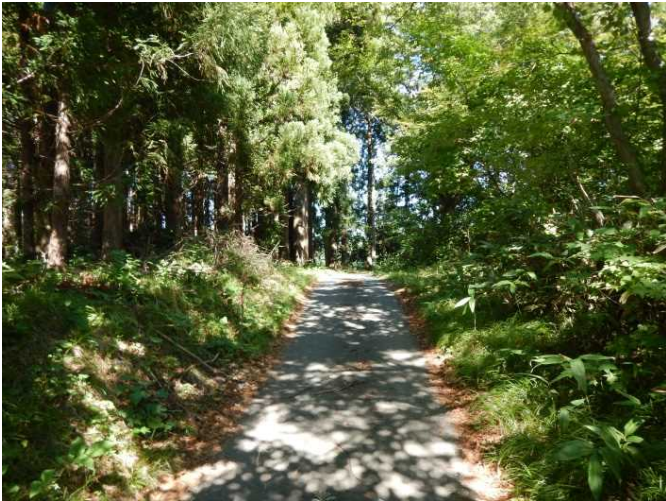
整備前

一昨年、昨年と付近でクマの目撃があり、中学校の通学路にもなっている道の森林を整備した箇所です。整備前は林内がかなり藪化していて、奥まで見えない状況でしたが、整備後は見通しが良くなり、景観が向上するとともに、森林の保全にもつながっております。

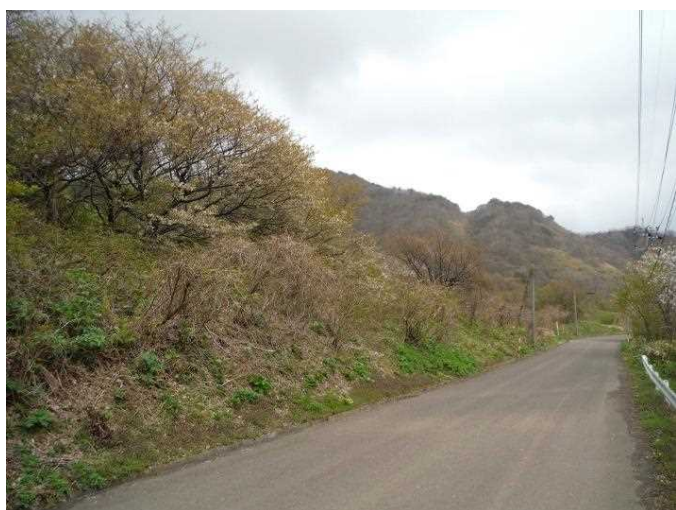
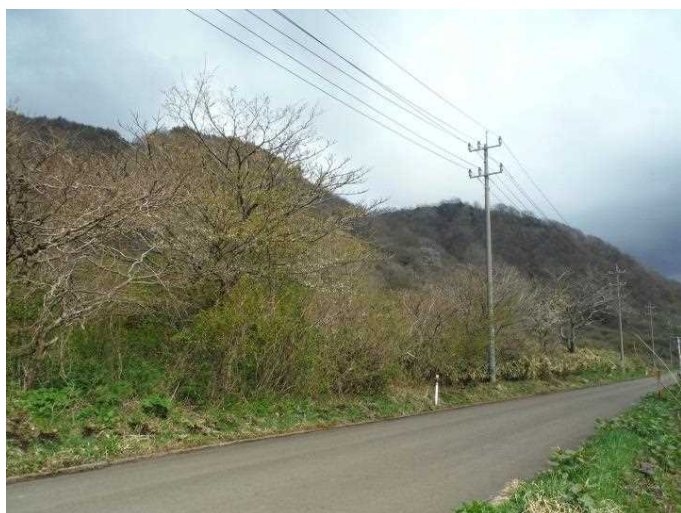
整備前

昨年、クマの目撃があり、すぐ近くには住宅地や学校があり、住民の生活道となっている脇の森林を整備した箇所です。藪化していた森林は整備後は見通しが良くなり、景観の向上にもつながりました。また、整備後はクマの出没情報は入っていないことから、一定の出没抑制効果も期待されます。

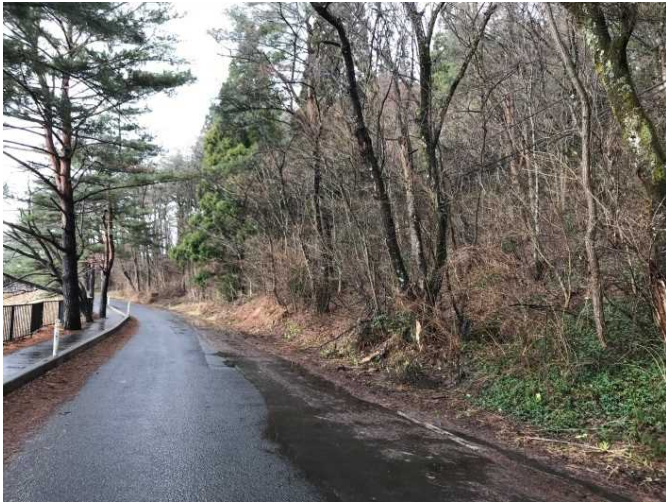
整備前

運動公園近くで、比較的交通量の多い道路付近ですが、クマの目撃が多くあり、藪化している森林を整備した箇所です。

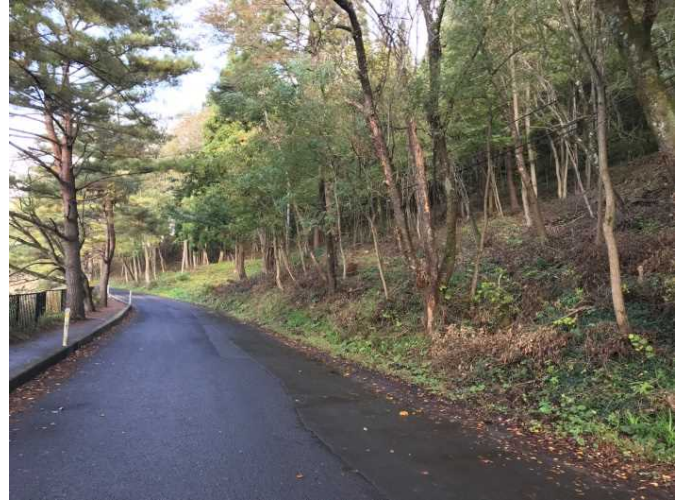
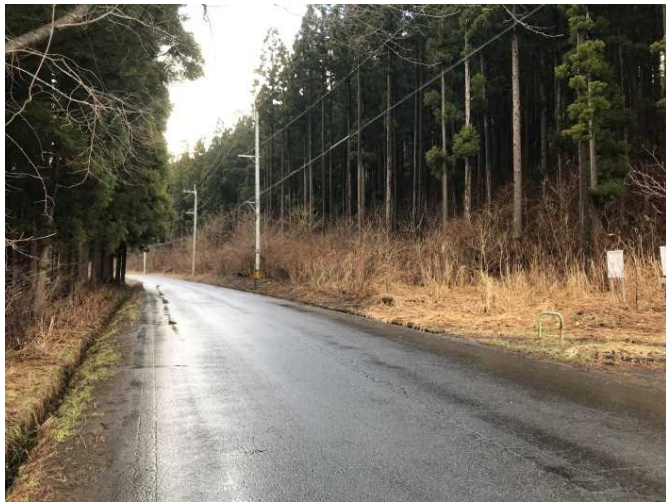
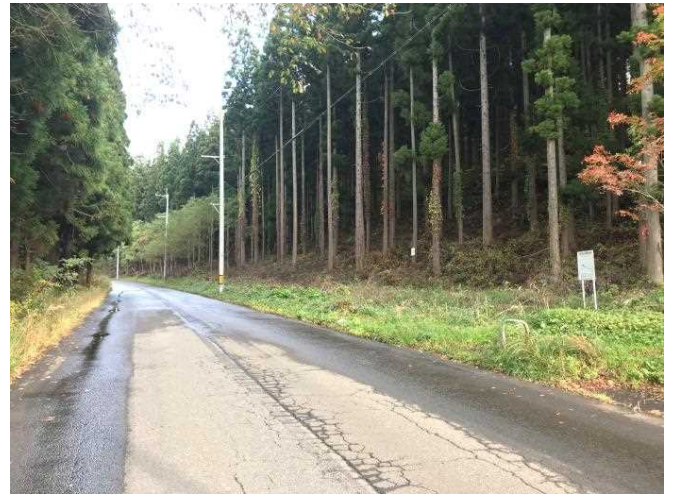
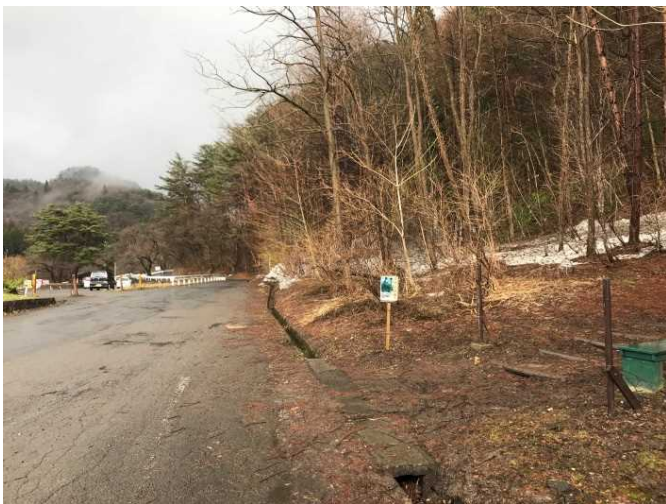
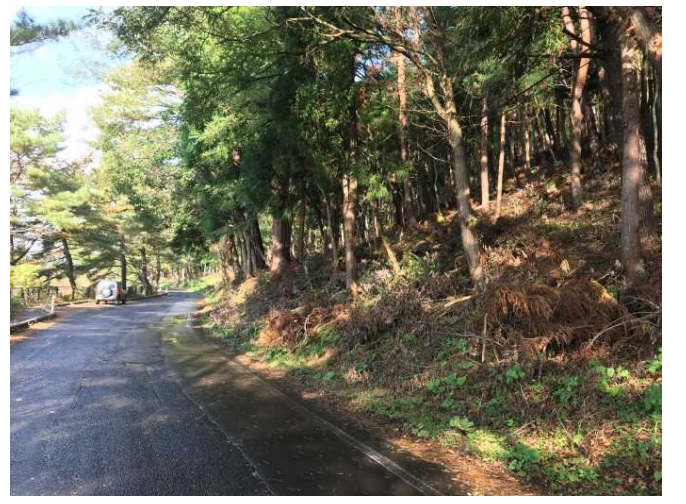
整備後

藪払い後、見通しが良くなり、今年はクマの目撃情報はなくなりました。また、景観の向上にもつながりました。

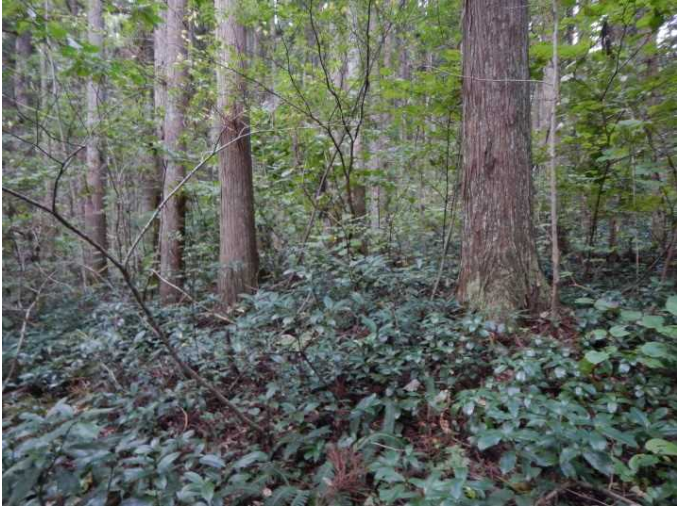
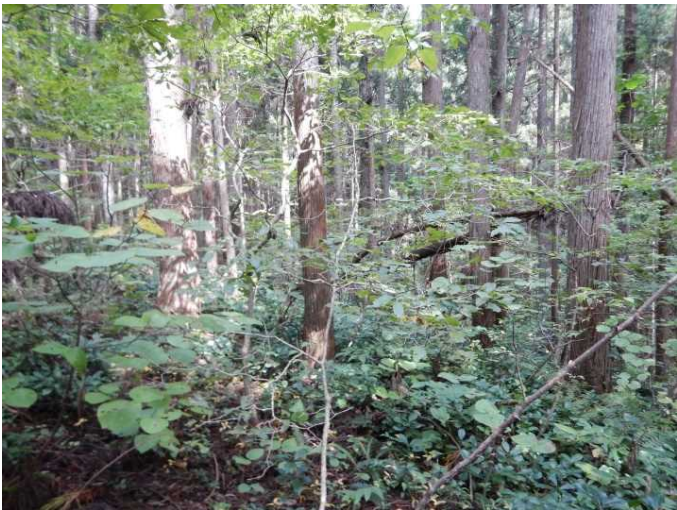
整備前

小学校の近隣ではクマの目撃情報があり、学校裏は森林で囲われており、林内も藪化していたことから、いつクマが出没してもおかしくない状況でした。児童・先生・保護者はクマの被害に遭わないか不安を感じていたところです。そこで、クマ出没の抑制対策として整備を実施しました。

整備前は、林内がうっそうとした状態となっており、クマがいても分からないような状況でしたが、藪化しているところはきれいに整備され、見通しがかなり良くなりました。

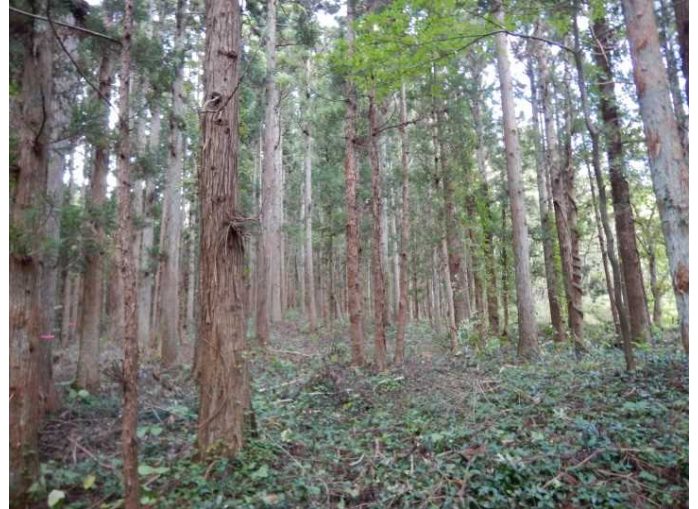
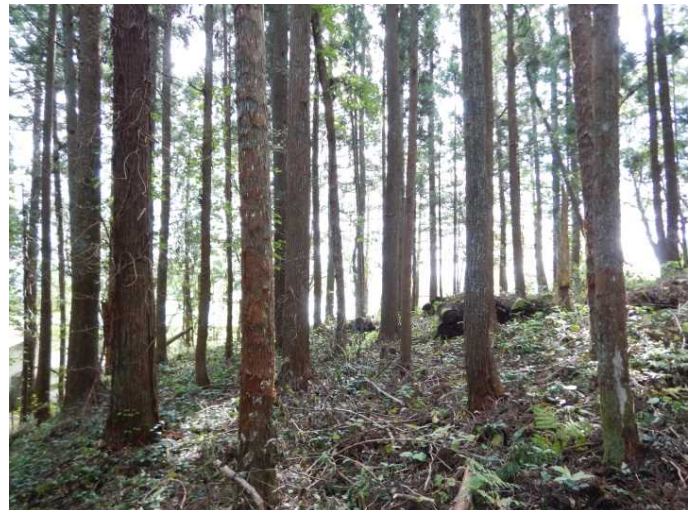
整備後

整備後はクマの目撃は確認されていないことから、出没抑制についても一定の効果が見込めると考えております。

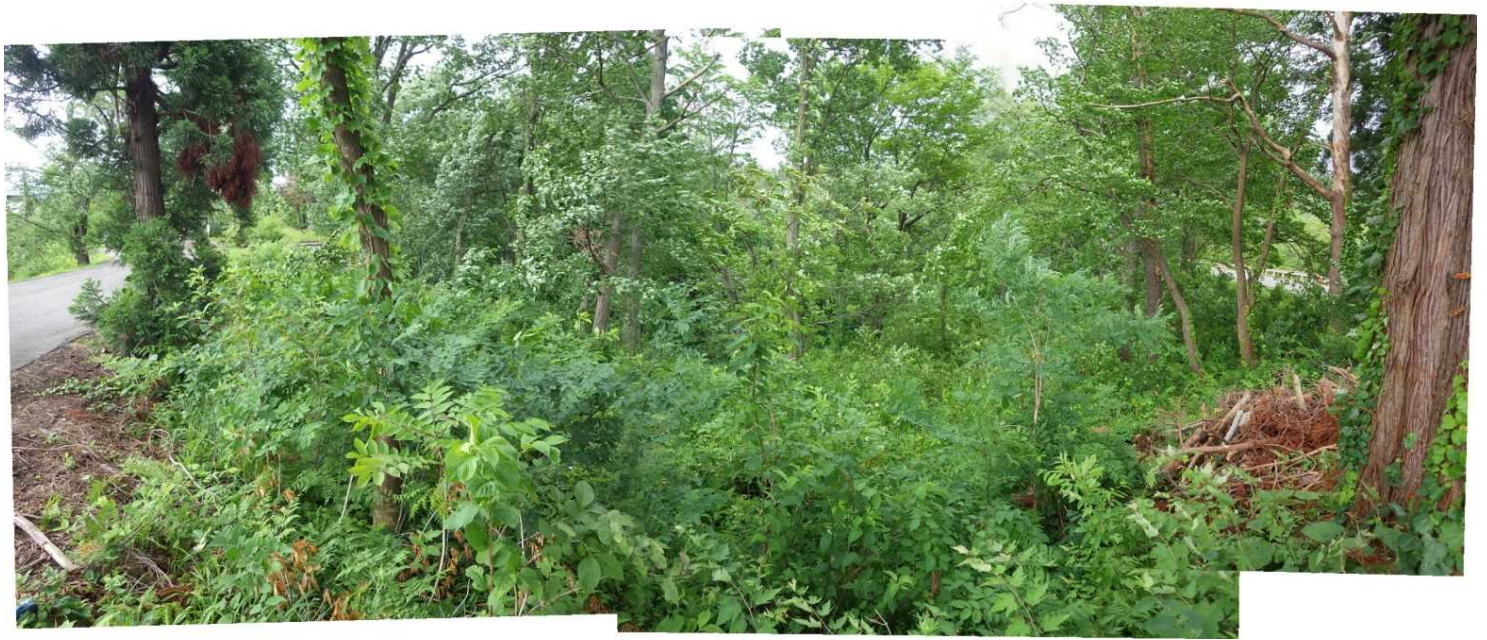
整備前

昨年、クマが出没したことから、森林を整備した箇所です。整備前は、森林全体が藪化しており、奥まで全く見えなく、クマが潜んでいても分からない状況でした。

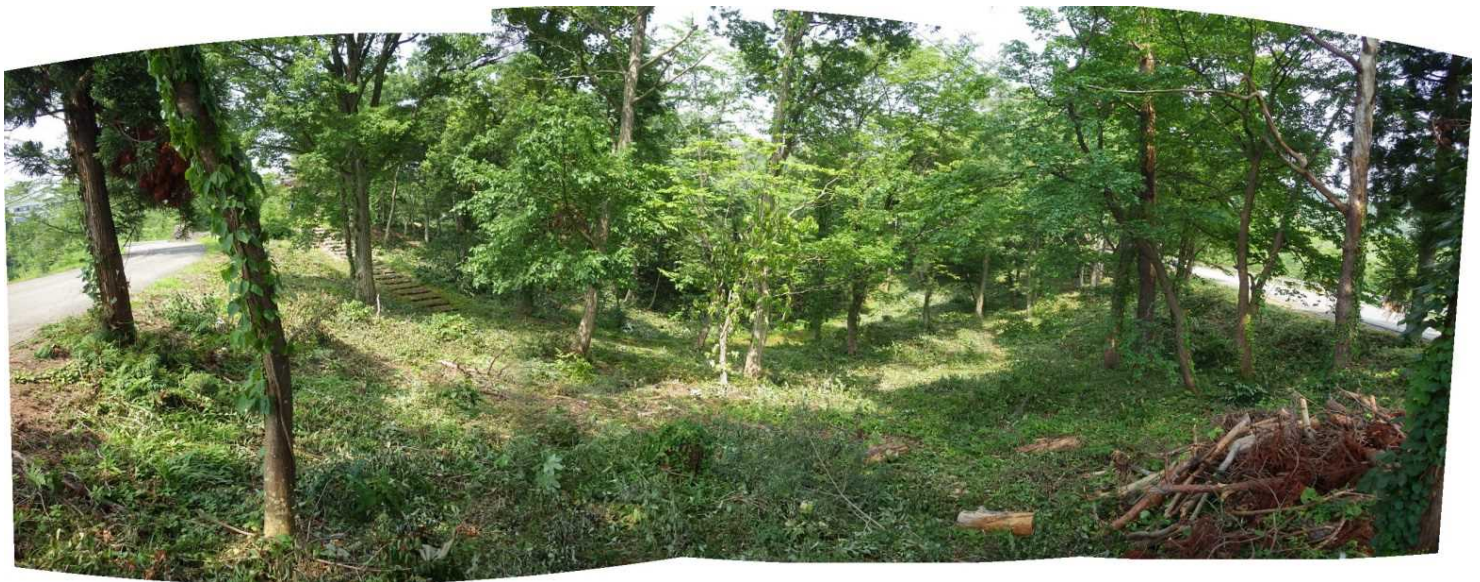
整備後

整備後には森林が見通し良なり、景観の向上が図られました。また、被圧されていた木の生長促進にもつながると期待されます。
