令和8年度 技術力研修 橋梁の維持管理および補修

特定非営利活動法人 秋田道路維持支援センター

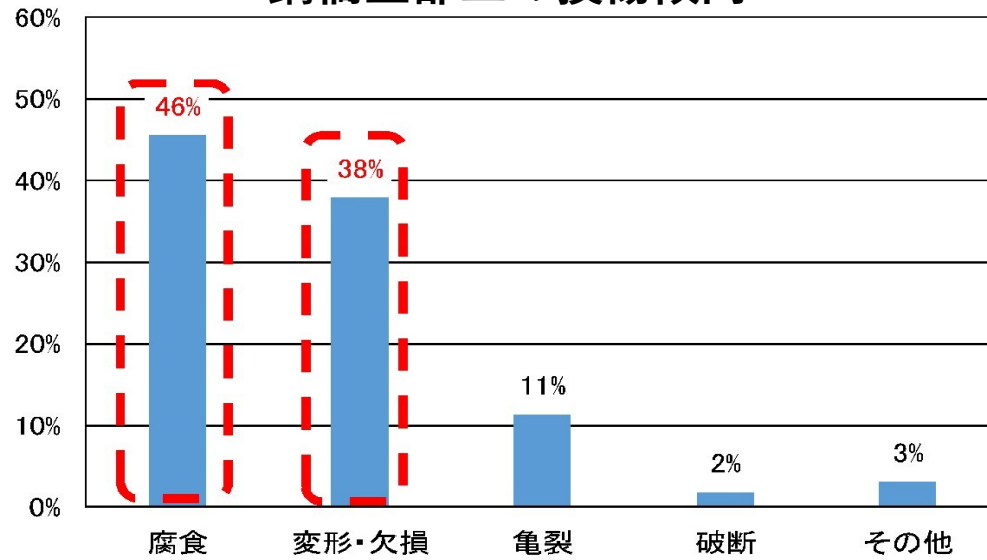
劣化が顕著化している損傷は、「腐食」「変形：欠損」が多い傾向

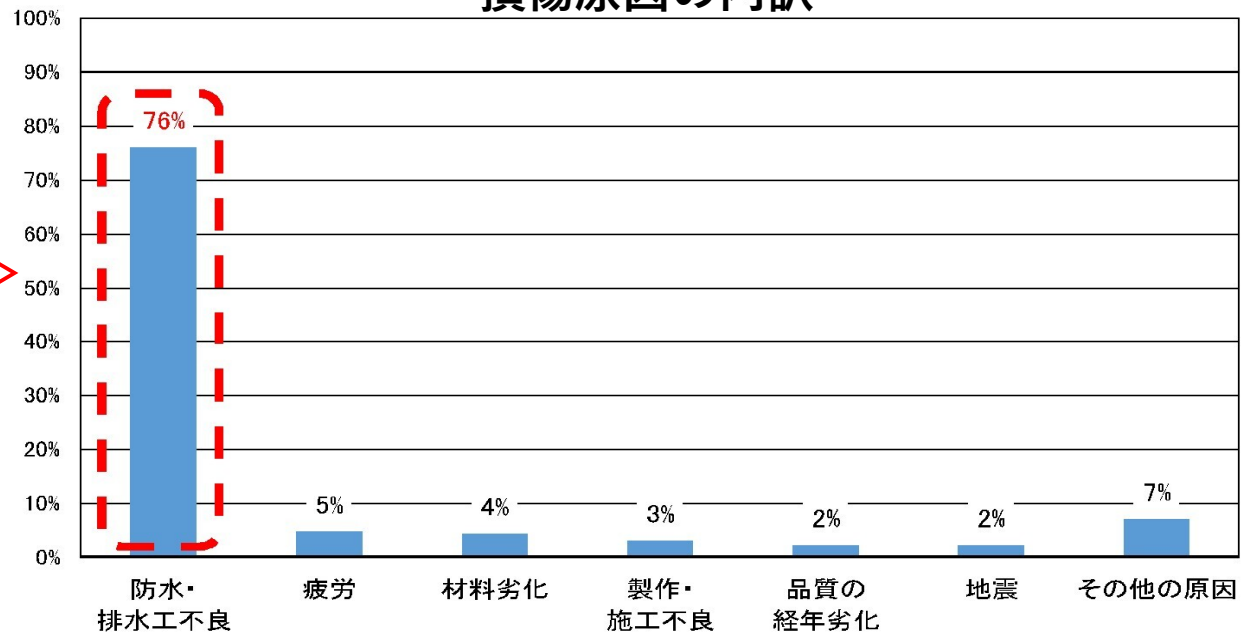
損傷原因は、「防水・排水不良」が大半を占める

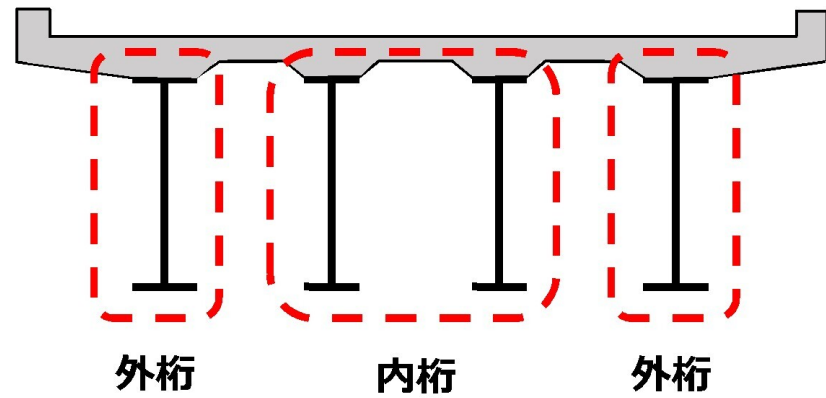
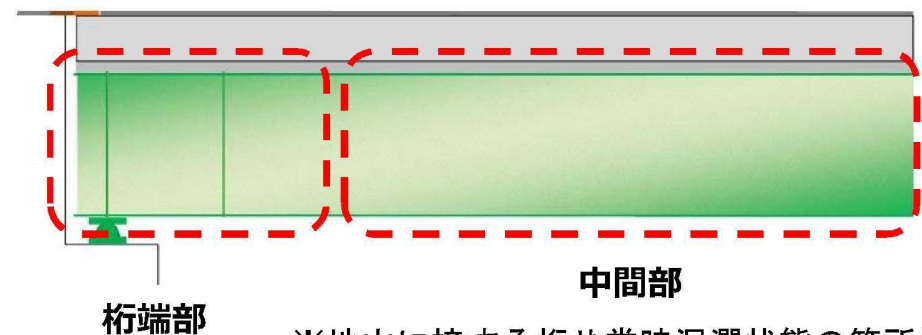
※地山に接する桁や常時湿潤状態の箇所は位置にかかわらず注意が必要

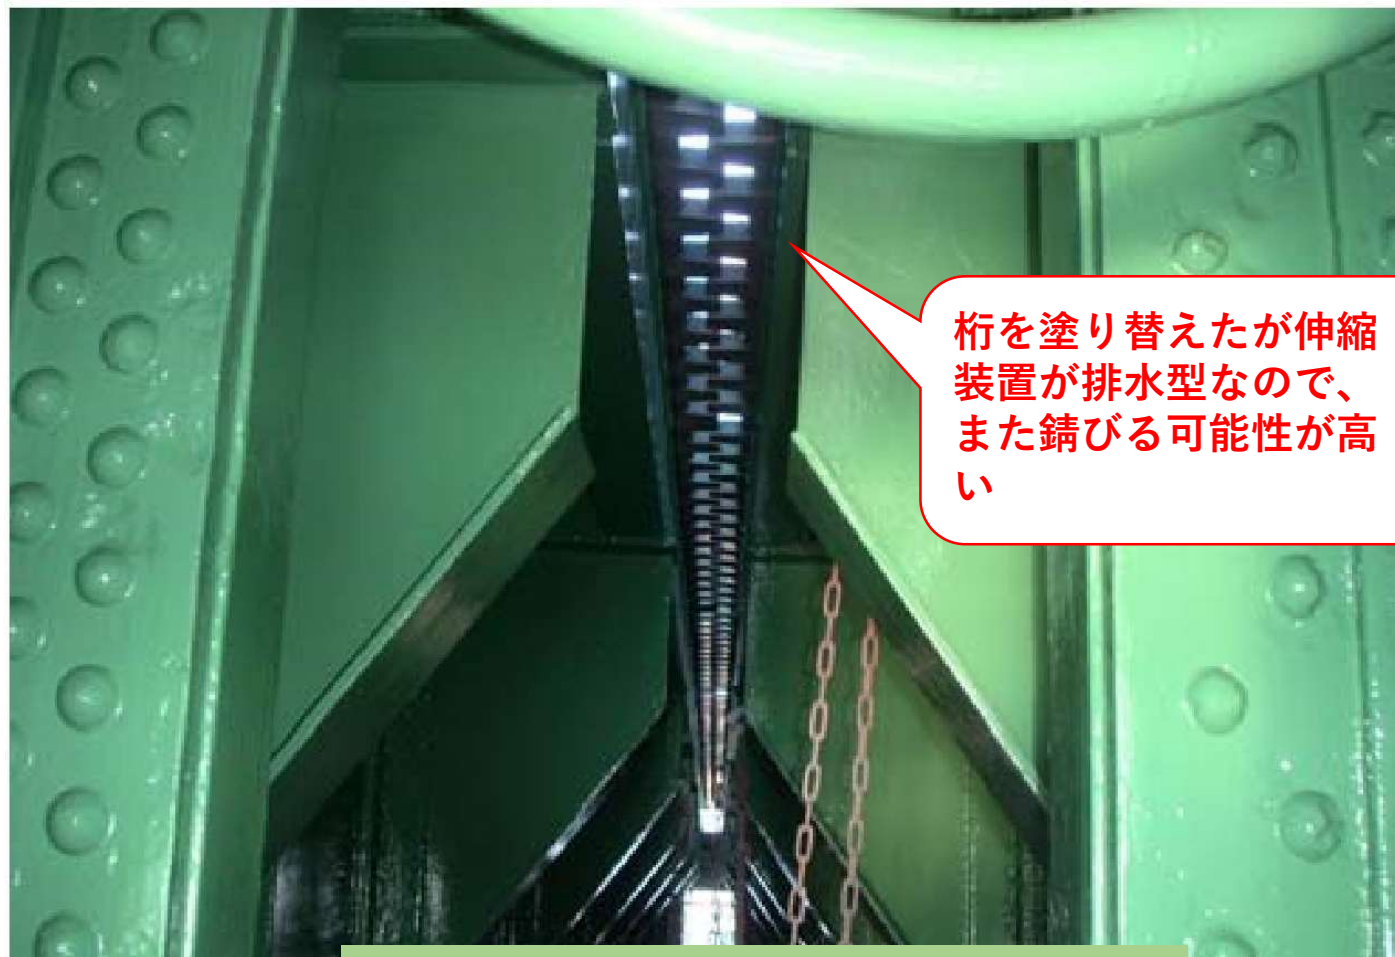
桁を塗り替えたが伸縮装置が排水型なので、また錆びる可能性が高い

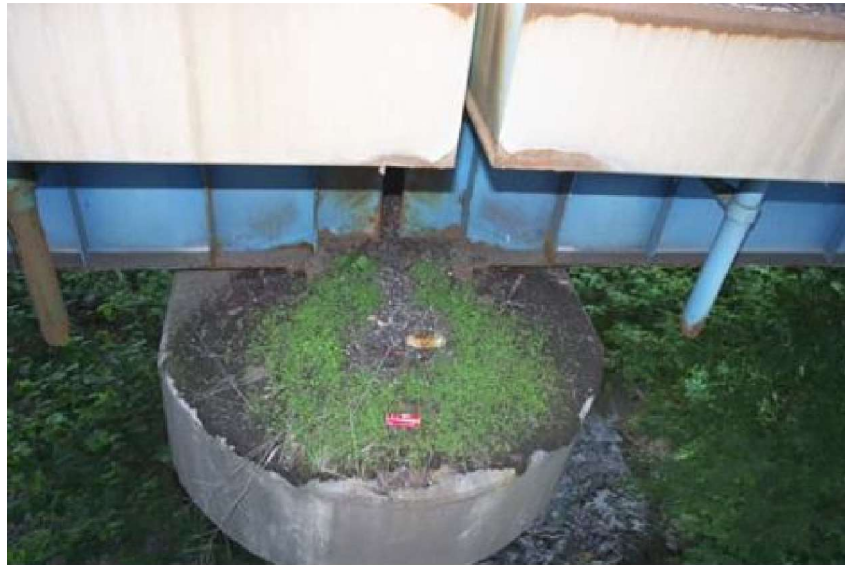
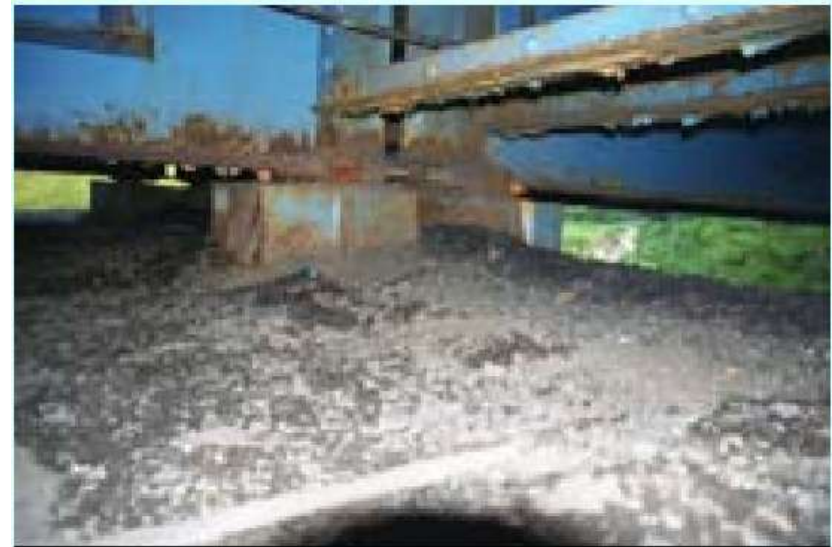
伸縮装置から土砂が堆積、支承も埋まっている

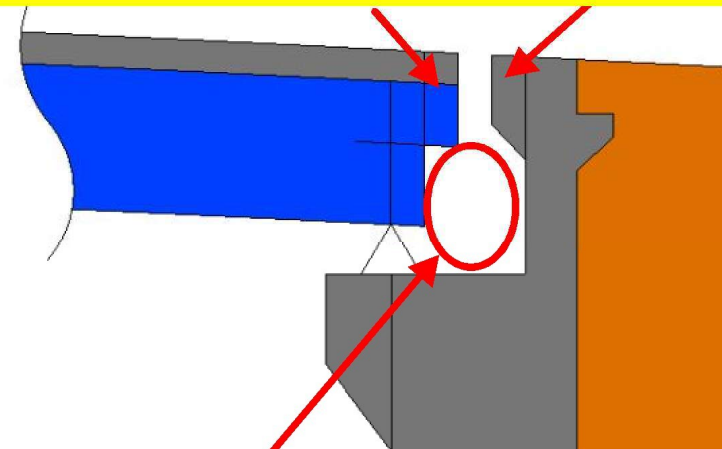
③ 主桁の上側と床版を延ばす
④ 橋台パラペットの上側を広げる

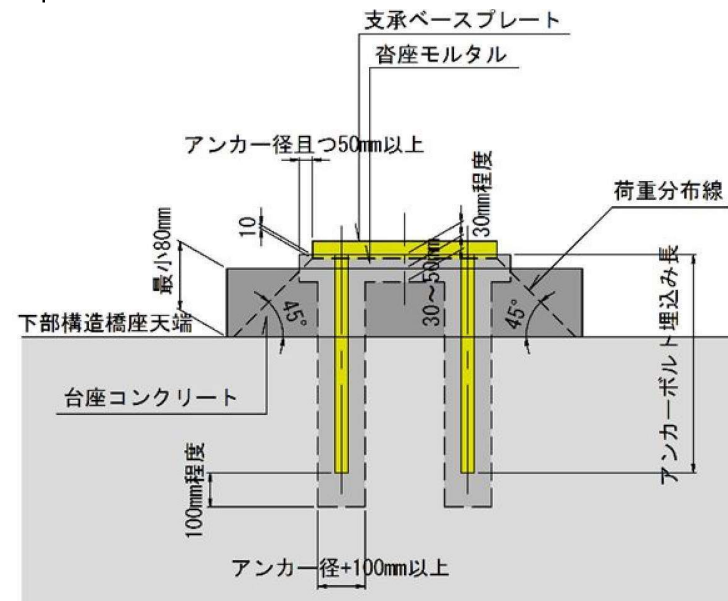
設計施工マニュアル（案）〔道路橋編〕
R5年.3月 東北地方整備局

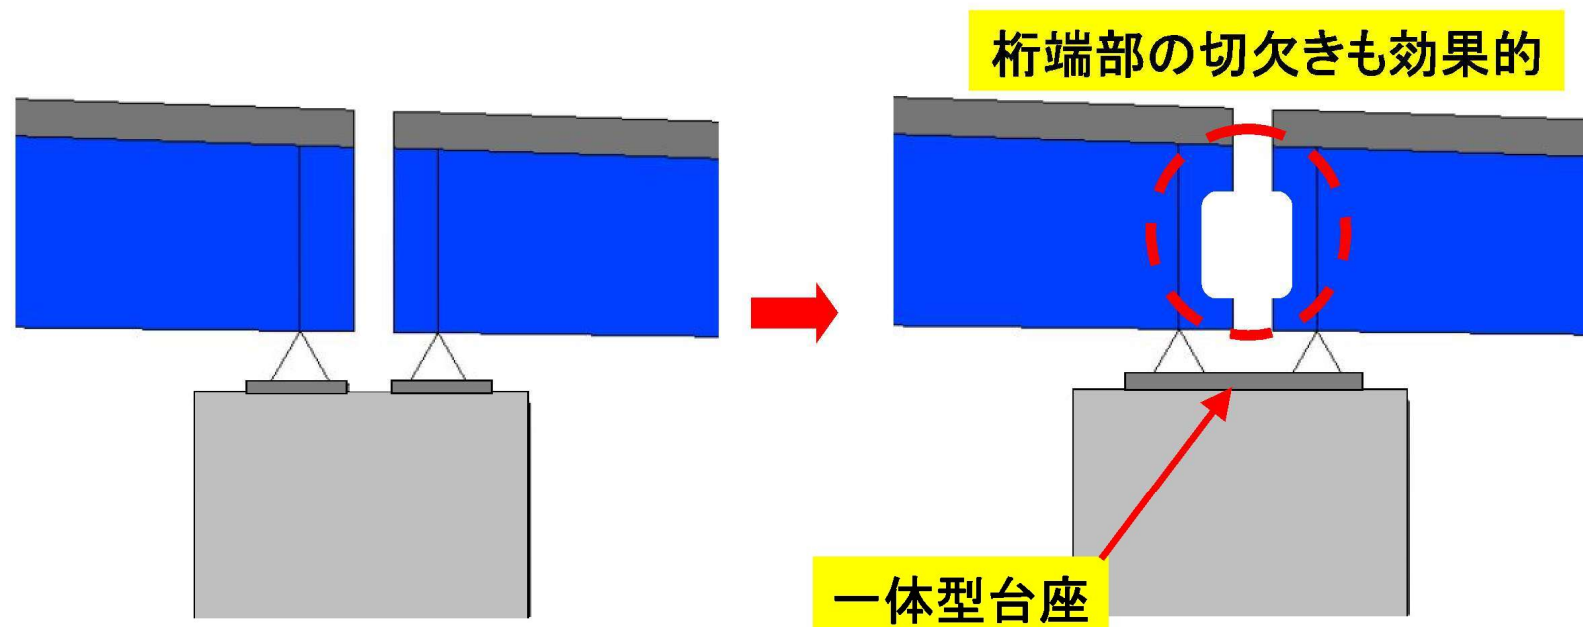
落橋防止装置の配置の際は、維持管理を配慮！

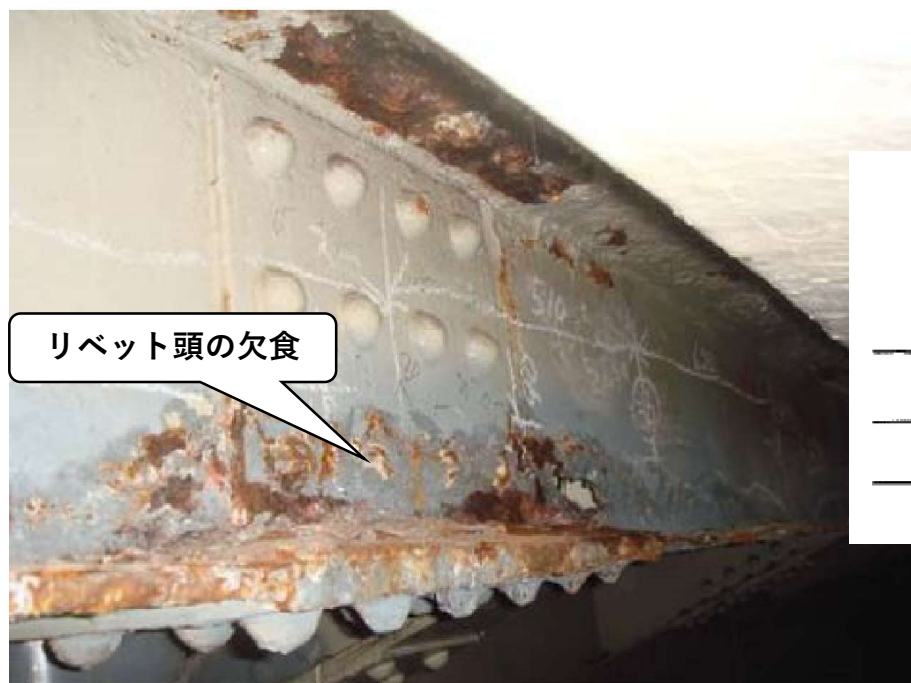
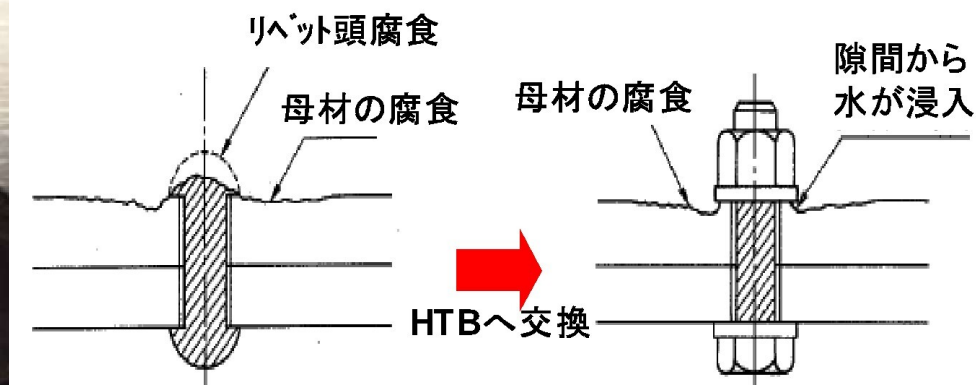
- ・取替えより、腐食対策が好ましい場合が多い

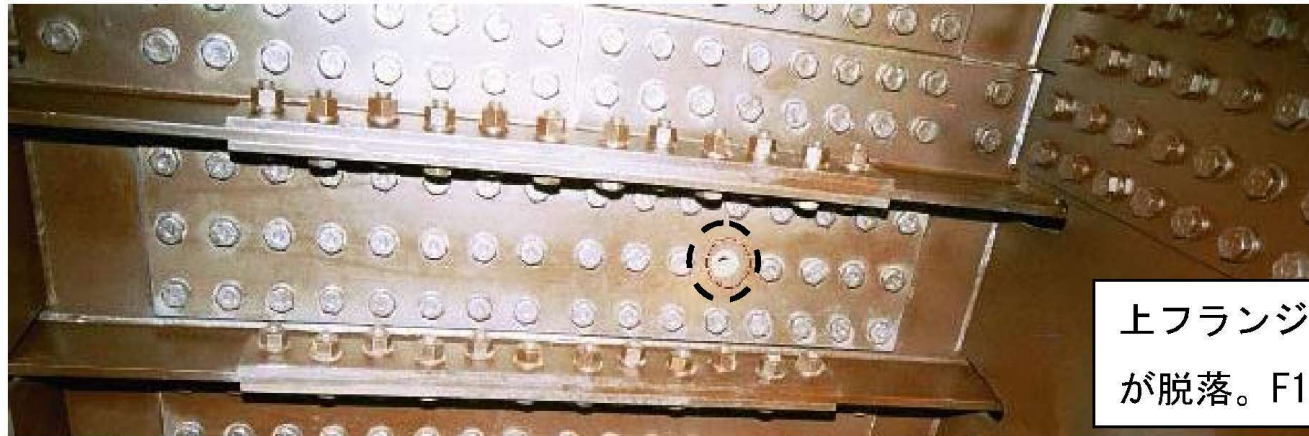
上フランジの添接部ボルト
が脱落。F11T-1本

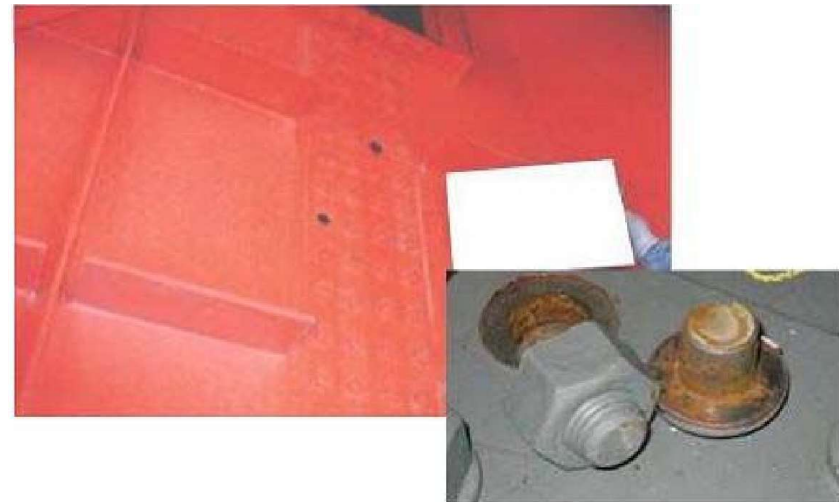
高い応力下で使用されている特有の鋼材で
一定の経年後に亀裂が発生する現象

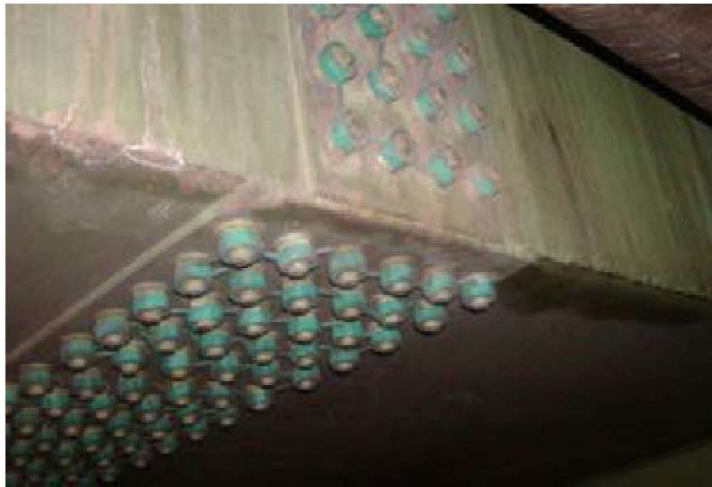
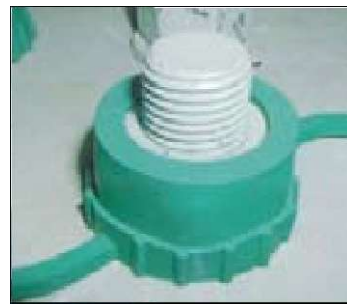
まずは、破断したボルトが落ちて第3者に被害を与えないよう落下防止措置を実施

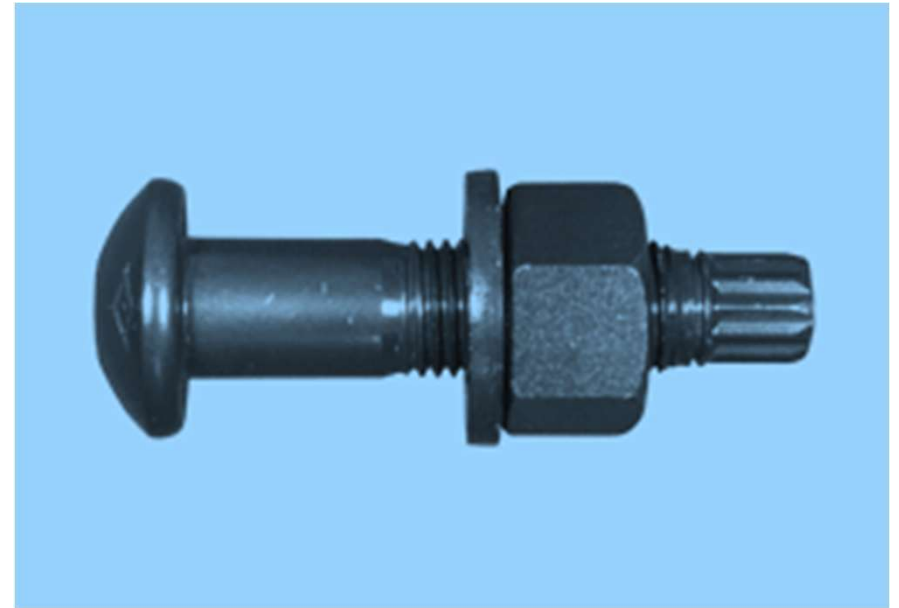
1次締め後→マーキング→シャーレンチ本締め
(ピンテール破断)

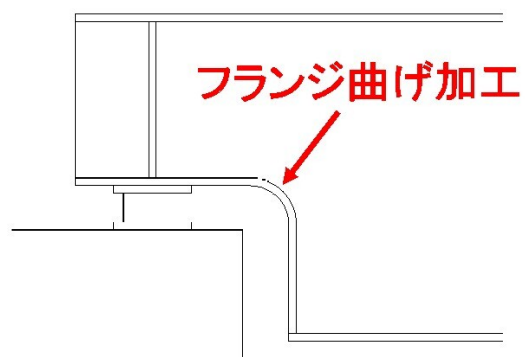
・フランジ曲げ構造は応力が集中するとともに、構造的に溶接内部に隙間（ルートギャップ）が残りやすいため、亀裂損傷の多い部分である

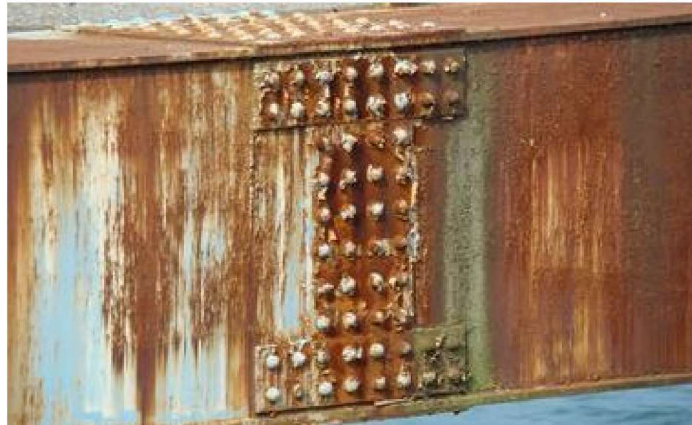
母材の板厚減少はほとんど生じていないものの、広範囲に防食被膜が劣化が進行しつつあり、放置すると全体に深刻な腐食が広がると見込まれる場合

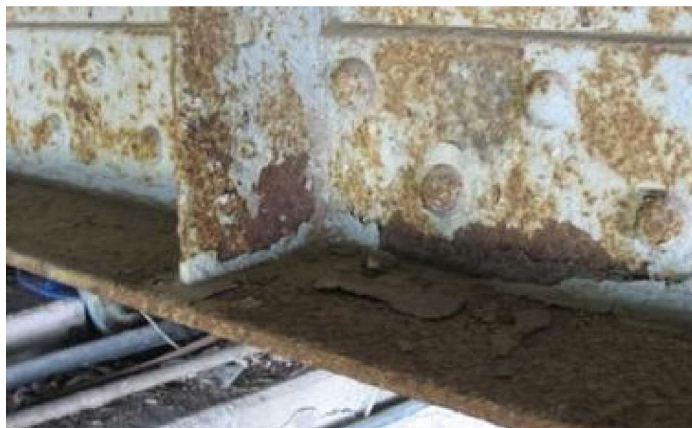
主部材に、拡がりのある顕著な腐食が生じており、局部的に明確な板厚減少が確認でき、断面欠損に至ると構造安全性が損なわれる可能性がある場合

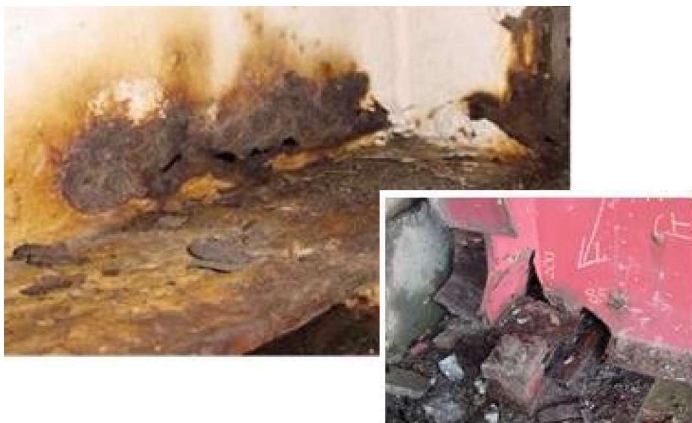
支点部などの応力集中部位で明らかな断面欠損が生じている場合

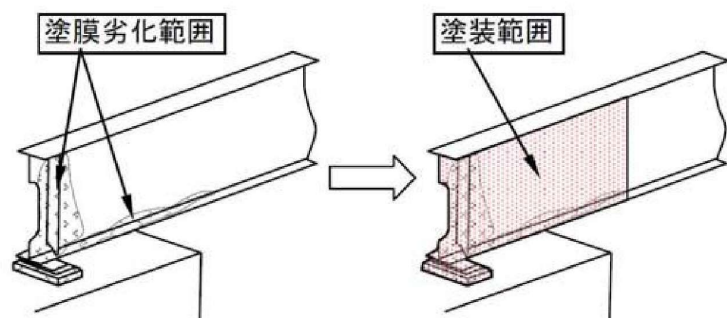
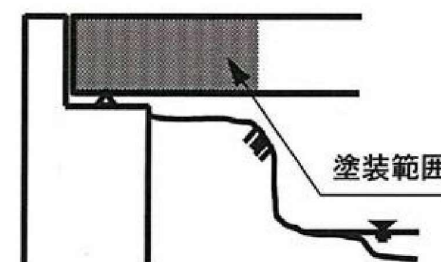
部分塗替え：桁端部等劣化が著しい場合、その箇所を含む範囲

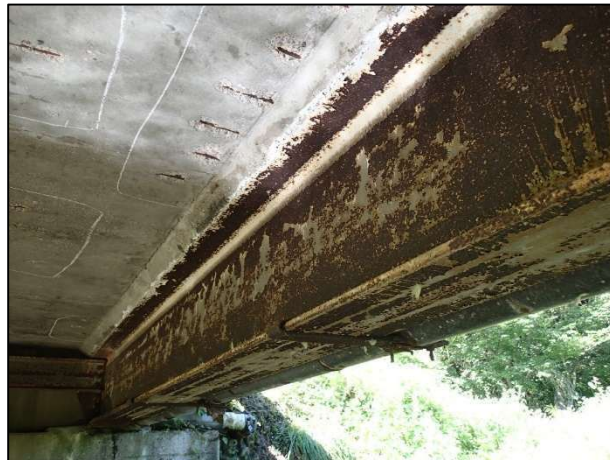
- 全体的に防食機能が劣化し、腐食が進行している

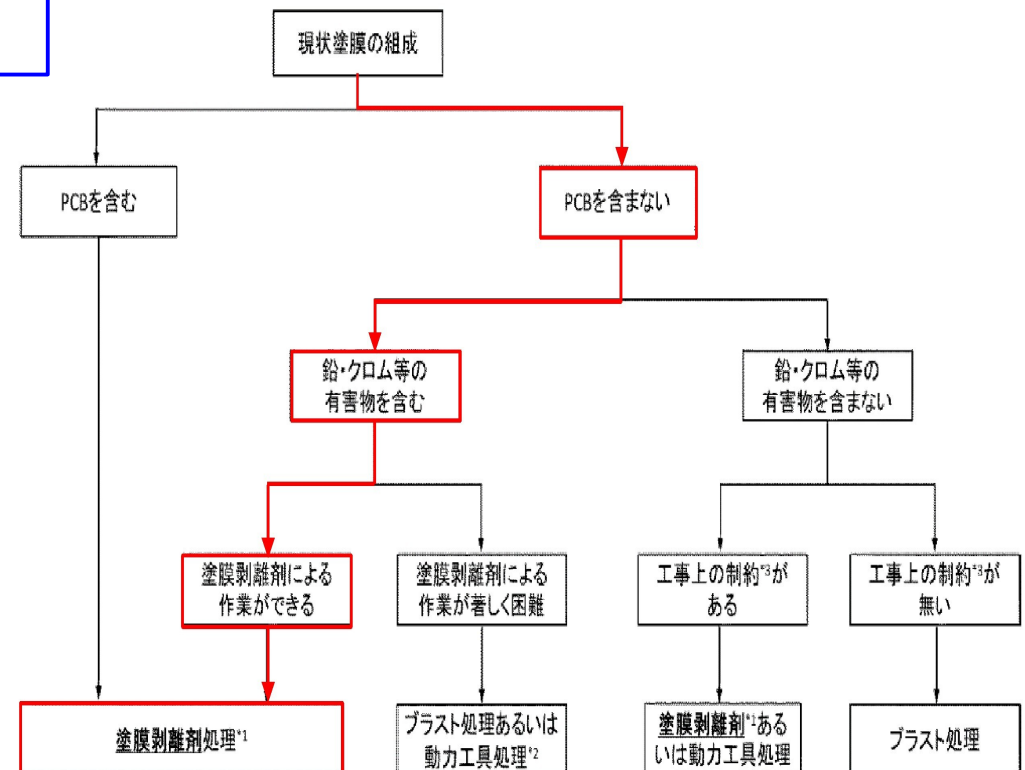
湿式による作業に決定
（塗膜剥離剤処理）

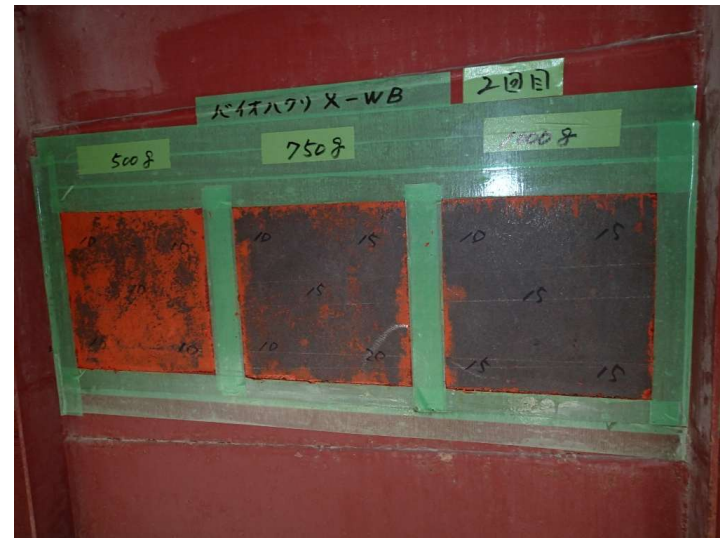
選定した塗膜剥離剤が対象構造物の塗装系や環境条件適しているか

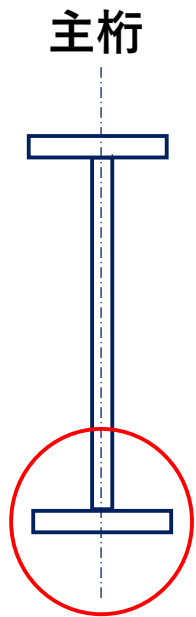
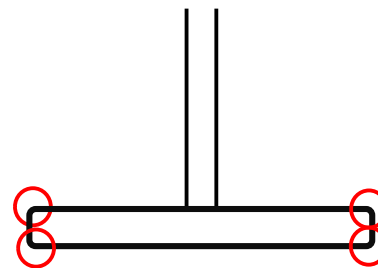
鈑桁、箱桁等の下フランジ角部は、塗装の寿命を高める為に面取りを行う 【ハンディミニベベラー（R面取り機）】

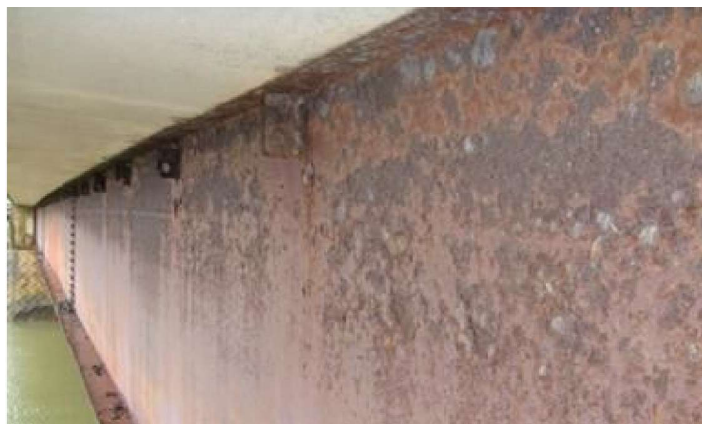
耐候性鋼材で、主部材に顕著な板厚減少は生じていないものの、明らかな異常腐食の発生がみられ、放置しても改善が見込めない場合

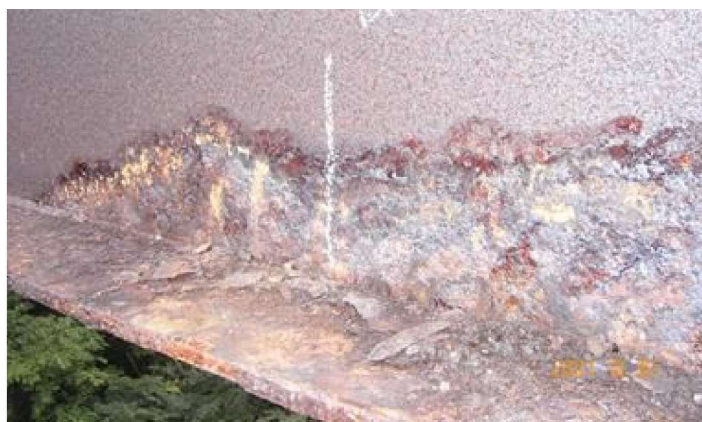
耐候性鋼材で、明らかな異常腐食が生じており、拡がりのある板厚減少が生じている場合

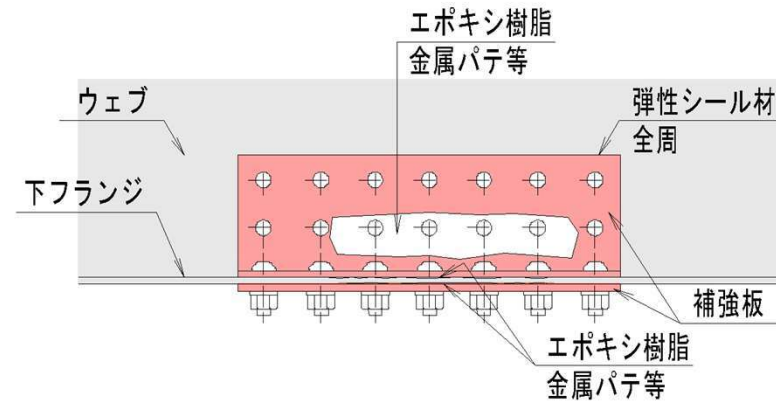
解説 図 3.1.12 不陸整正のイメージ

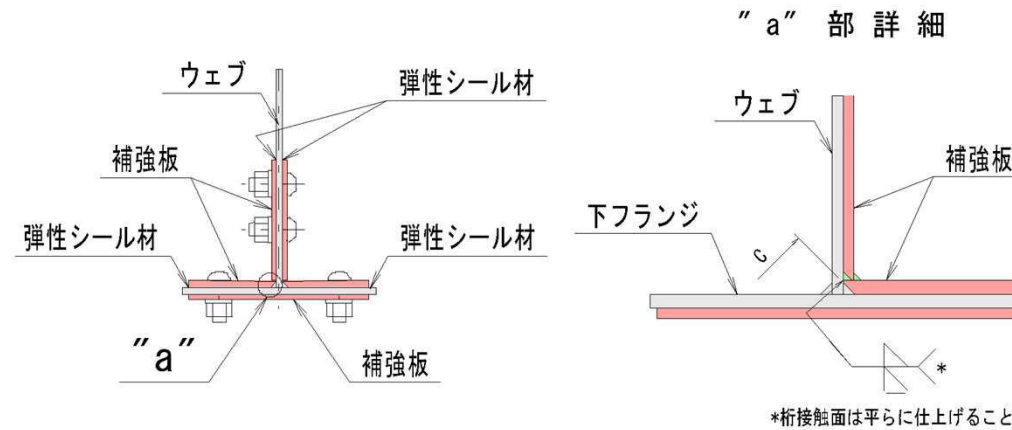
解説 図 3.1.13 当て板補修の例²⁾

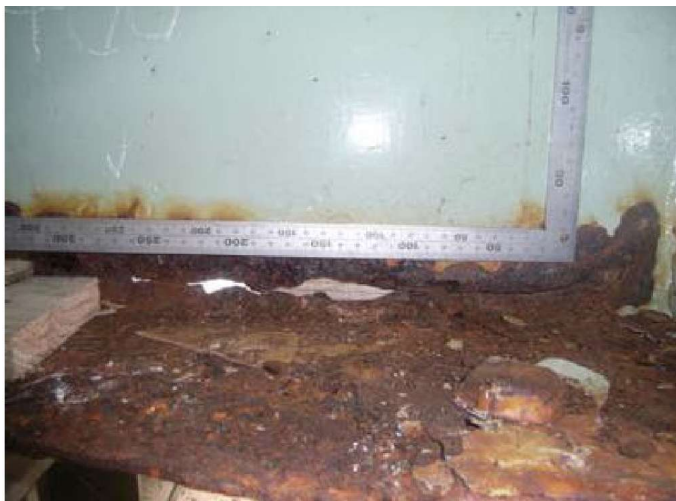
当て板では性能回復が困難な場合に部材そのものを交換する

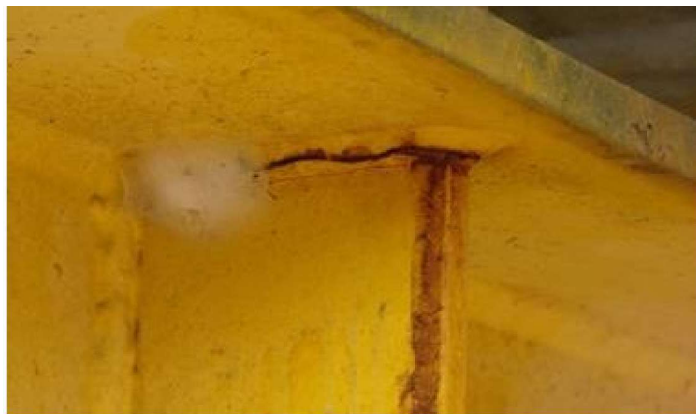
進展しても主部材が直ちに破断する可能性は少ないものの、今後も進展する可能性が高いと見込まれる場合

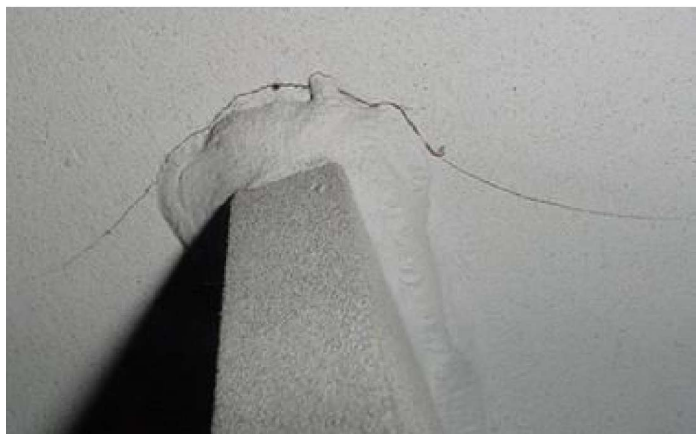
明らかな亀裂が鋼床版のデッキプレートに伸びており、さらには進展すると路面陥没や舗装の損傷につながるが見込まれる場合

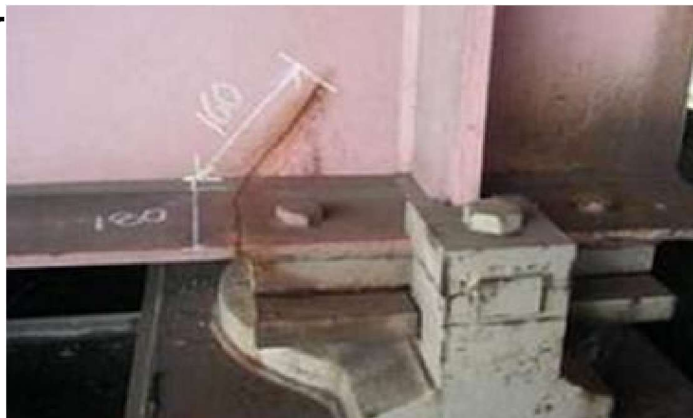
主げたのフランジからウェブに進展した明確な亀裂がある場合

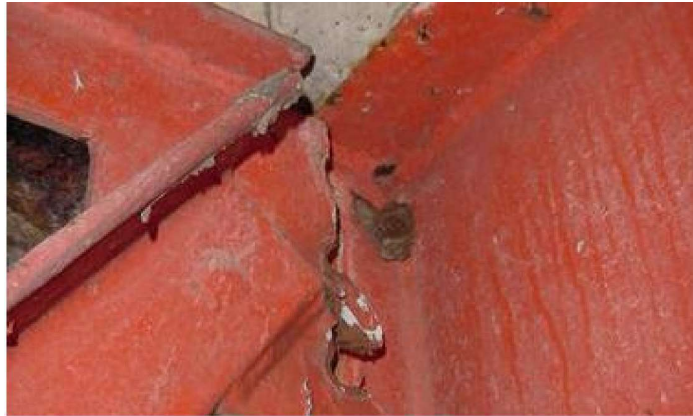
耐荷力に影響が少ない部材に破断が生じている。地震などの大きな外力に対しては構造安全性が損なわれる可能性がある場合

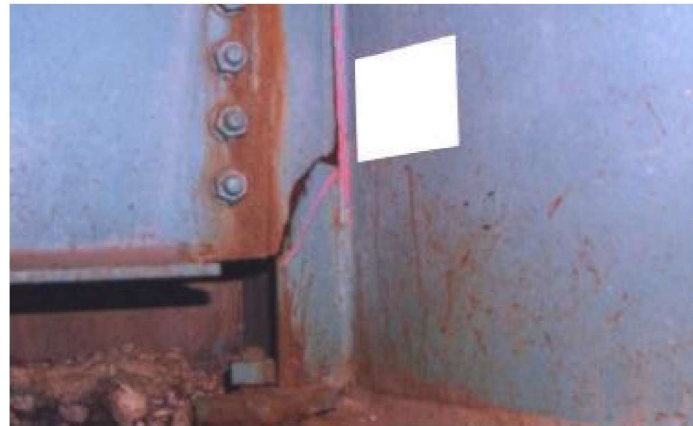
応力集中点にある垂直補剛材に破断が見られ、主桁の座屈等、重大事故につながる恐れがある場合

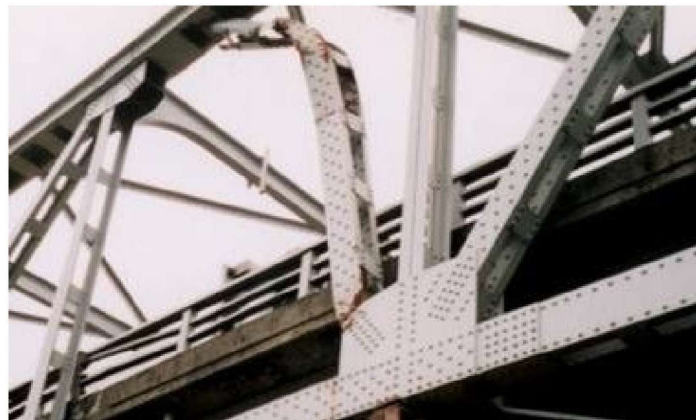
トラス橋の斜材など、主要部材が破断しており、落橋に至る恐れがある場合

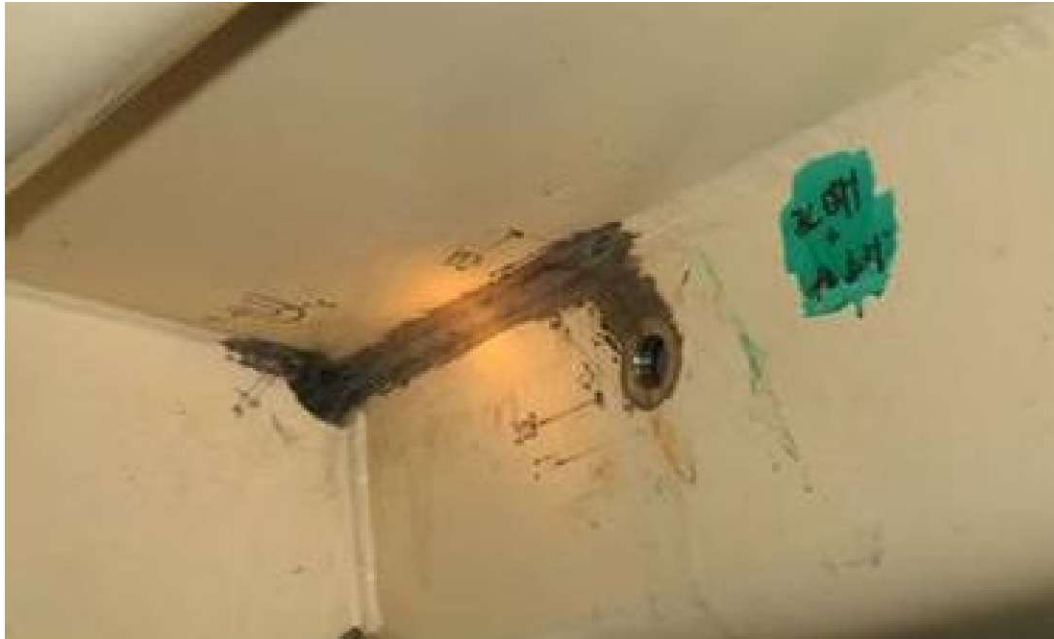
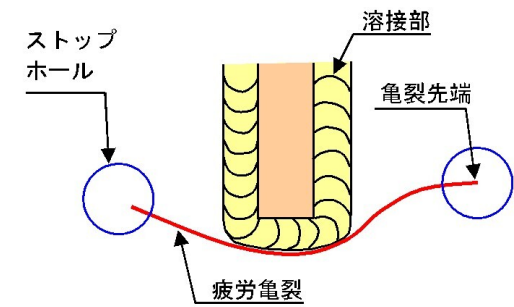
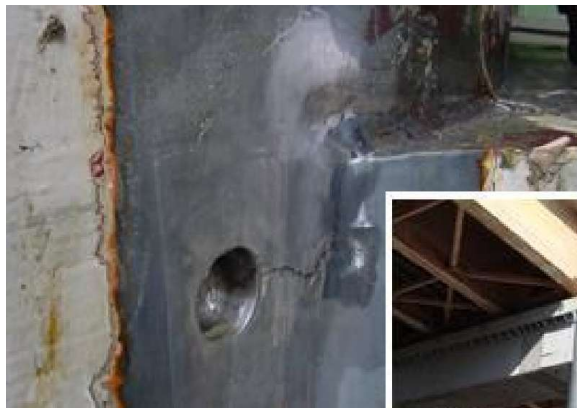
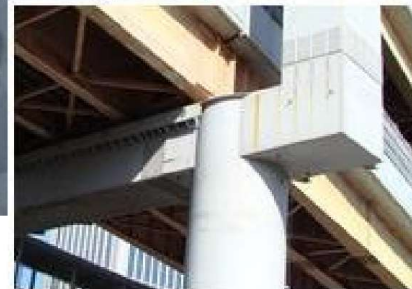
- ・ 亀裂先端での高い応力集中を低減させる方法
- ・ 亀裂先端の一時的停止（応急対策）
- ・ 一般的に恒久対策と併用される

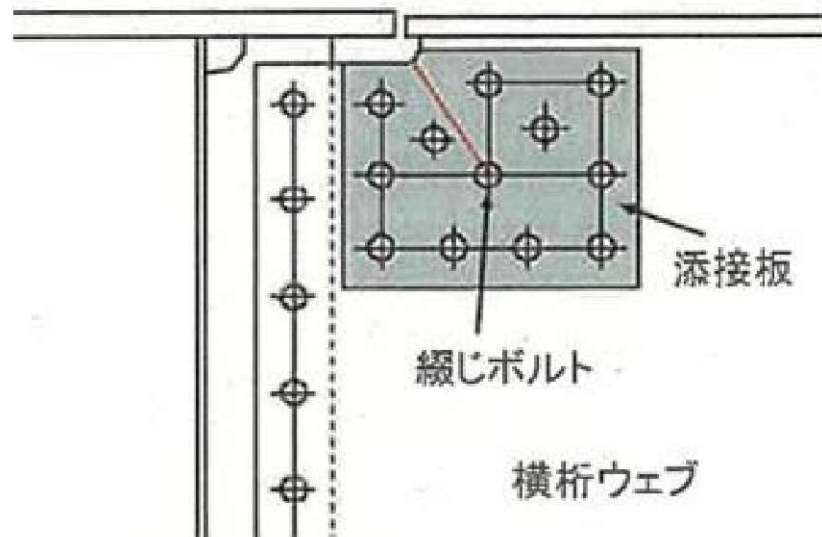
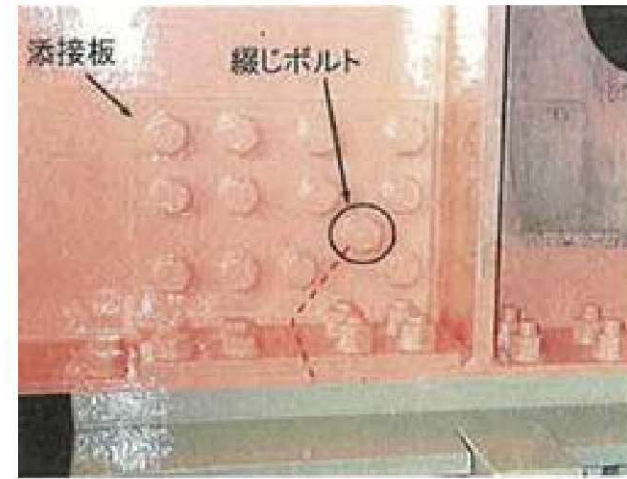
ストップホール+当て板補強 (高力ボルトによる摩擦接合)

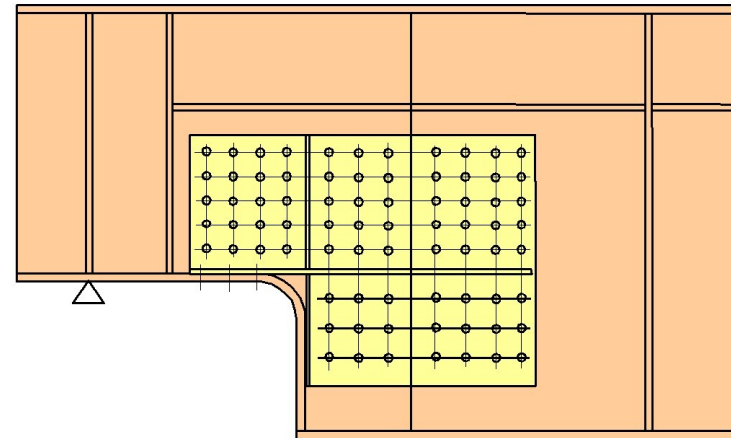
リブ添接板による改良構造例
剛性を増加させ発生応力を低減

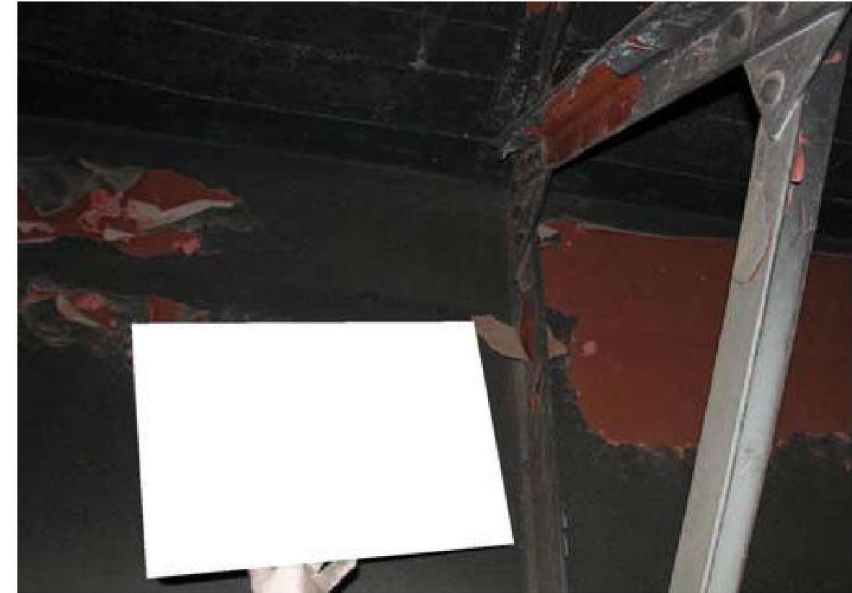
一部の部材の損傷や異常が、橋全体の崩壊など致命的な状態につながる可能性あり

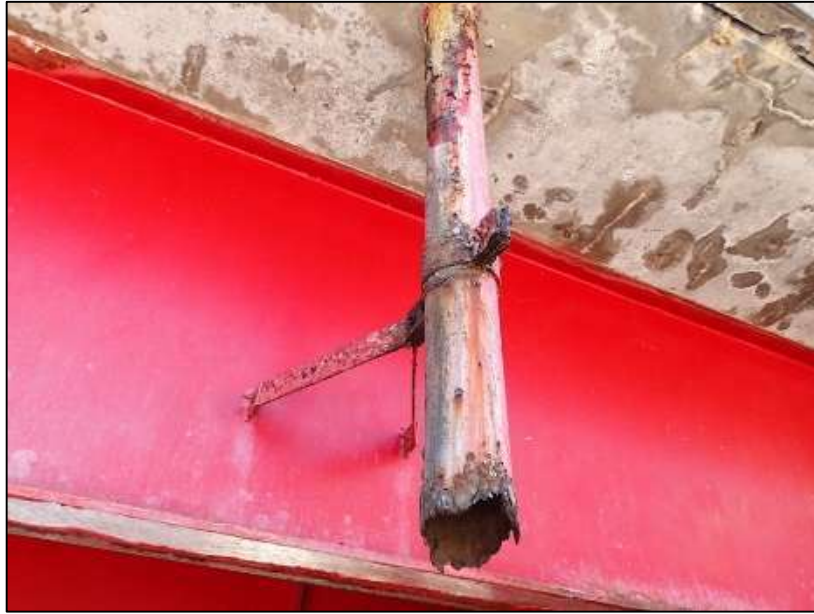
- ・変形部材を元に戻す加熱矯正
- ・溶接補修
- ・部材交換
- ・補強版の添架
