秋田県 門型標識等長寿命化修繕計画

平成31年1月

秋田県 建設部 道路課

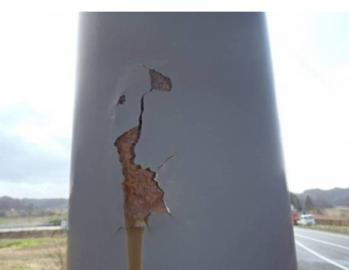
支柱本体	横梁本体
腐食

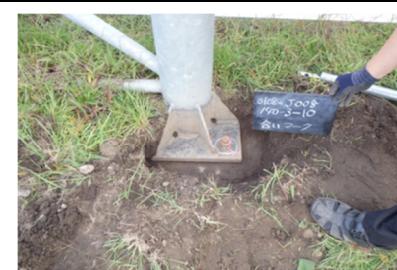
支柱基部（路面境界部）	支柱基部（アンカーボルト・ナット）
変形、ゆるみ

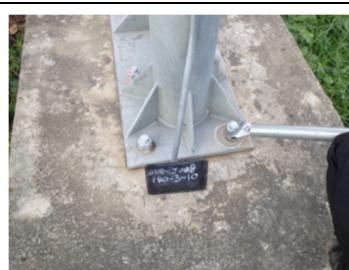
標識板	支柱基部（アンカーボルト・ナット）
