# 秋田県 門型標識等長寿命化修繕計画

平成31年1月  
(令和5年3月一部修正)

秋田県 建設部 道路課

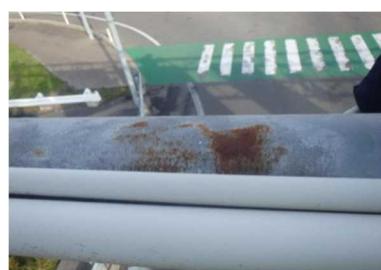
支柱本体	横梁本体
腐食

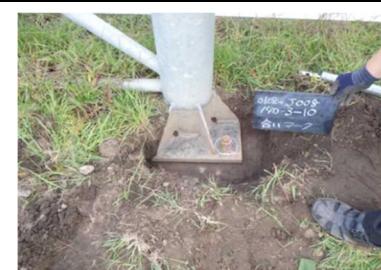
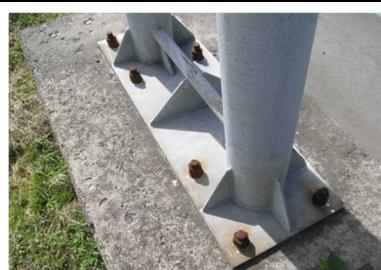
支柱基部（路面境界部）	支柱基部（アンカーボルト・ナット）
変形、ゆるみ

標識板	支柱基部（アンカーボルト・ナット）
