平成 3 0 年  
第 2 回定例会（ 1 2 月議会）  
建設委員会  
提 出 資 料

## あきた公共施設等総合管理計画に係るインフラ施設の個別施設計画（案）について

個別施設計画（案）の概要【橋梁】

個別施設計画（案）の概要【シェッド・シェルター】【横断歩道橋】【門型標識等】

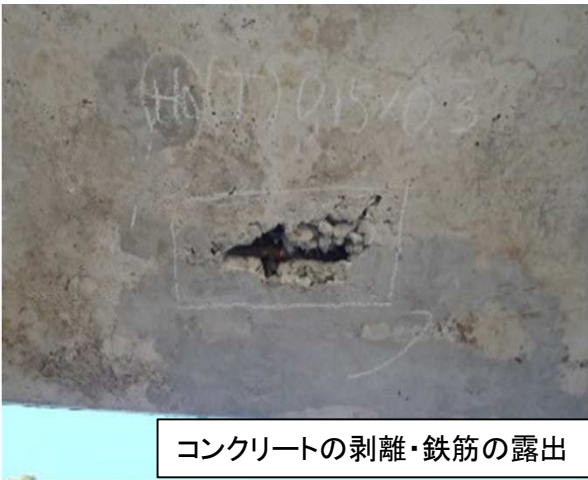
| ①施設の概要 | 施設名称 | コンクリート橋 | | 鋼橋 | |
|---|---|---|---|---|---|
| ④個別施設の状態等 | ○床版下面にコンクリートの剥離・鉄筋の露出が生じており、補修が必要である。<br>○支承に腐食が生じており、補修が必要である。 | | ○主桁、排水管に腐食が生じており、補修が必要である。<br>○下部工にコンクリートの剥離・鉄筋の露出が生じており、補修が必要である。 | | |
| | <div>コンクリートの剥離・鉄筋の露出</div> | <div>支承の腐食</div> | <div>主桁・排水管の腐食</div> | <div>下部工のコンクリート剥離・鉄筋の露出</div> | |

| ①施設の概要 | 施設名称 | コンクリート橋 | | 鋼橋 | |
|---|---|---|---|---|---|
| ⑤対策内容、実施時期 | | ○橋梁長寿命化修繕計画に基づき、修繕を実施する。<br>○なお、緊急輸送道路の未耐震化橋梁において耐震補強を併せて実施する。 | | | |

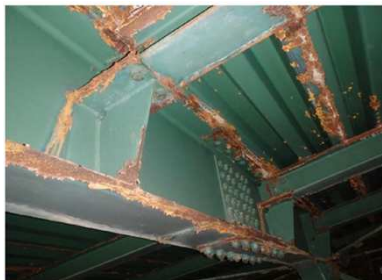
| ①施設の概要 | 施設名称 | シェッド・シェルター | 横断歩道橋 | 門型標識等 | |
|---|---|---|---|---|---|
| ④個別施設の状態等 | ○屋根材からの雨水等の漏水により、主梁や屋根材等の鋼部材に腐食が生じており、補修が必要である。<br>○鋼製柱基部、ガセットプレートには山側からの漏水や自動車のはね水、積雪の影響により、腐食や変形・欠損が生じており、補修が必要である。 | | ○横桁や階段部等の鋼部材に腐食が発生しており、補修が必要である。<br>○下部工や床板等のコンクリート部材にひびわれや剥離が生じており、補修が必要である。 | ○支柱や横梁等に腐食や塗装剥がれが発生しており、補修が必要である。 | |
| | <br>梁や屋根材の腐食 | <br>鋼製柱基部の腐食 | <br>階段部の腐食 | <br>下部工のひびわれ | <br>塗装の剥がれ |

| ①施設の概要 | 施設名称 | シェッド・シェルター | 横断歩道橋 | 門型標識等 | |
|---|---|---|---|---|---|
| ⑤対策内容、実施時期 | | ○長寿命化修繕計画に基づき、修繕を実施する。 | | | |
