## 4. ブドウ園における復旧の進め方

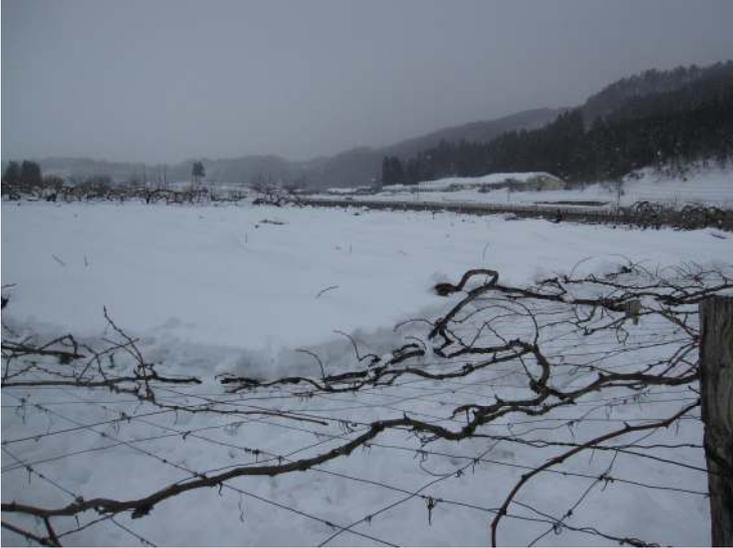
図42 棚面の沈降

棚が雪に埋もれてしまったため、雪の重みや沈降により棚が下方に引っ張られ（図42）、それに伴い、樹体も同様に引っ張られたため、枝が折れたり裂ける等の被害が多発しました（図43）。

樹体の修復に先立って、棚の補修を行います。まず、枝の結束を全て外します。次に、太い主枝などは下から支柱で支え、棚面から浮かせて、棚に力がかからないようにします。このような状態にしてから、隅柱や周囲柱の立て直し、ワイヤーや番線の引き直しを行います。

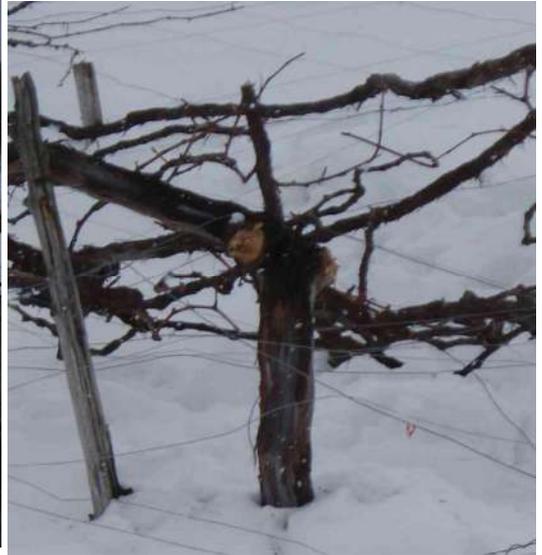
図43 主枝の折損

棚の補修が終わったら、樹体の修復に取りかかります。最初に、成木の場合ですが、図42の成木は右側の主枝は完全に折れてしまっており、左側の主枝は半分程折れている状態です。左側の主枝は通導組織（養水分の通り道）を横切るように折れています。この場合、養水分の供給量は半分程度に減ってしまい、正常な成長は難しいと考えられますので、伐採の対象とします。片方の主枝だけの損傷であれば、損傷箇所をきれいに切り取り、傷口に塗布剤を塗って保護します。その後は、正常な主枝から枝を持ってきて、欠損によって生じた棚面の空間を埋めるようにします。

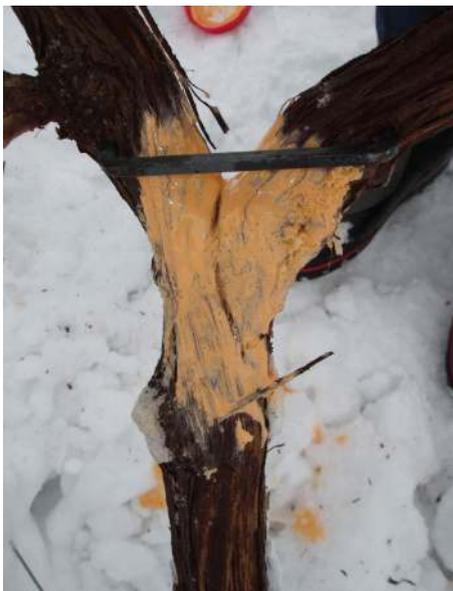
図44 主枝分岐部の裂開  
(裂開部の偏りあり)

次に、若木の場合ですが、図44のように、主枝分岐部の裂開も多く見られます。この図では、主幹の割れている部分が右側の主枝方向に偏っていますので、右側の主枝への養水分の供給量が減ってしまい、成長が劣ることが予想されます。このような場合は、右側の主枝をきれいに切り落とし、傷口に保護剤を塗布します。そして、反対側の主枝から枝を持ってきて、再度、主枝を構成し直したほうが良いと考えられます。

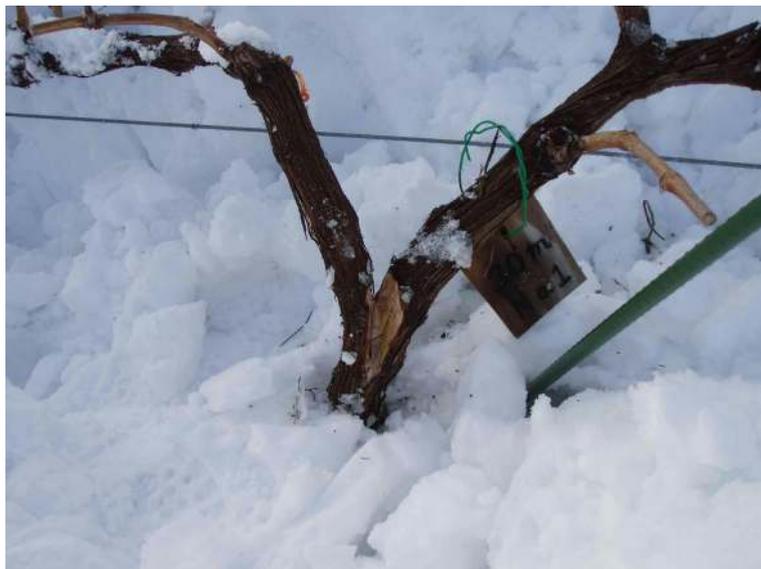
図45 主枝分岐部の裂開  
(裂開部の偏りなし)

図45は同じ主枝分岐部の裂開ですが、主幹の真ん中できれいに左右均等に縦に割れている場合は、養水分の供給が大きく遮断されることはないので、樹体を維持できる可能性が高いと考えられます。若木では修復できる可能性が高いので、図46～48にその手順を示します。

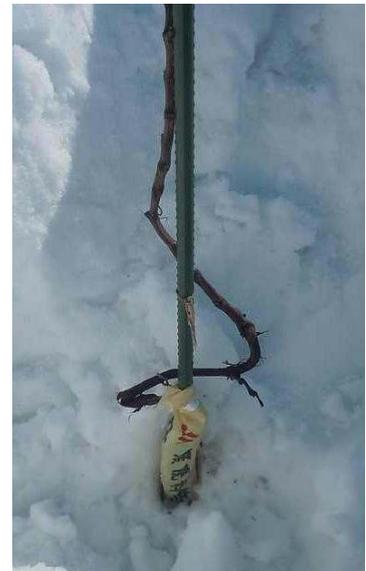
図49 2年生樹の被害

図49は2年生樹の被害です。雪の沈降に伴い、主枝が下に引っ張られ、S字状に折れてしまいました。この場合は、折れた部位の下方にある芽の直上で切り戻して、主枝を出し直します。ただし、接ぎ木部位より上の位置でなくてはなりません。また、明確な芽が見当たらなくても、陰芽からの発芽が期待できますので、同様に処置します。
