秋田県河川管理施設  
(樋門・樋管・水門・河川管理橋)  
長寿命化計画

公表資料  
(樋門・樋管編)

令和 8 年 3 月

秋田県建設部河川砂防課

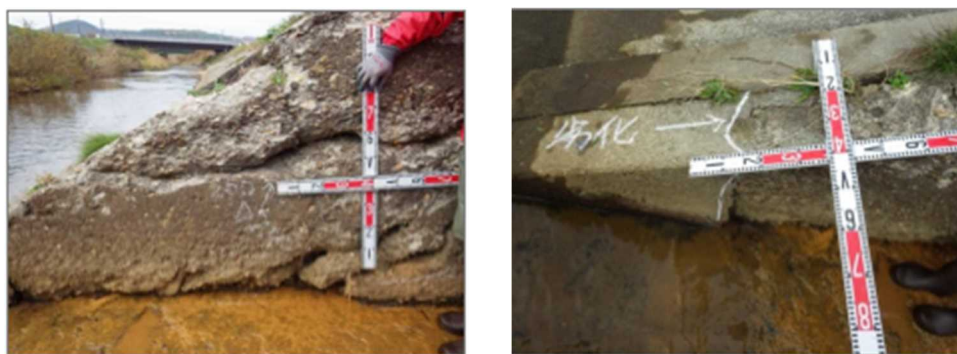
施設全体の総合評価結果において、「堤防等河川管理施設の機能に支障が生じており、補修又は更新等の対策が必要な状態」若しくは「詳細点検（調査を含む）によって機能に支障が生じていると判断され、対策が必要な状態」となっており、補修の目安となる健全度Dの合計は、全体の約25%となっています。

具体的には、図.5 や図.6 に示すコンクリートの剥離や剥落が生じている箇所などがこれに該当しており、今後は計画的な修繕による機能回復を進めていく必要があります。

図 5. 翼壁・川表損傷例

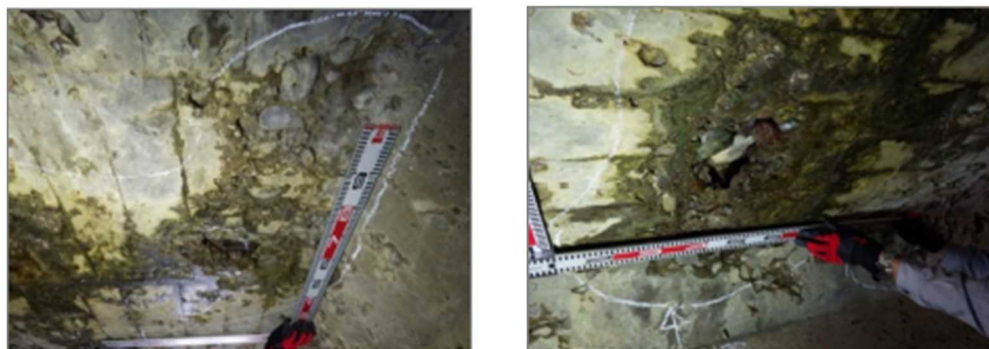
図.6 函体・頂版損傷例

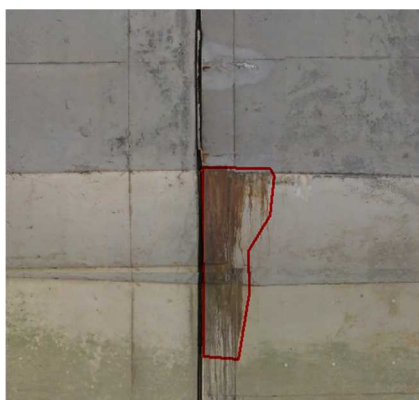
| 部位 | | 劣化状況 | | 備考 |
|---|---|---|---|---|
| 函体 | 左側函体 | クラック<br>剥離・剥落<br>錆汁 | 8箇所（最大幅 1.0mm）<br>1箇所（最大深 90mm）<br>2箇所 | |

図.5 左側函体 頂版 錆汁

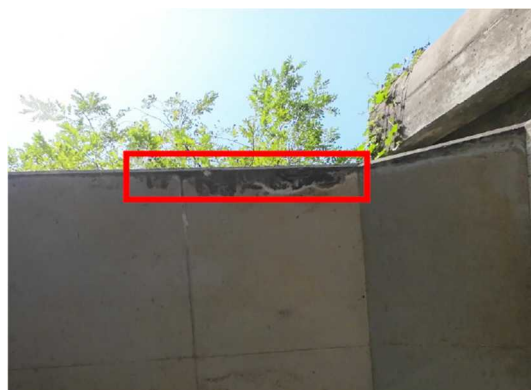
| 部位 | | 劣化状況 | | 備考 |
|---|---|---|---|---|
| | 中央函体 | クラック<br>鉄筋露出<br>豆板<br>表面気泡 | 7箇所（最大幅 2.00mm）<br>1箇所<br>3箇所（最大深 20mm）<br>1箇所（最大深 5mm） | |

図.6 中央函体 頂版 鉄筋露出

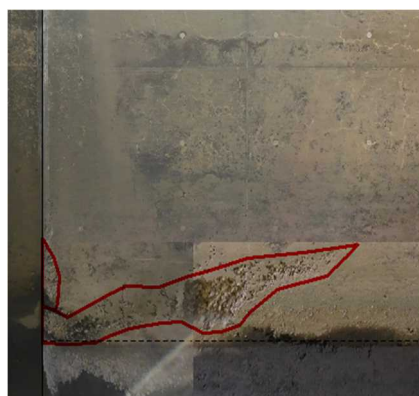
| 部位 | | 劣化状況 | | 備考 |
|---|---|---|---|---|
| | 右側函体 | クラック<br>剥離・剥落<br>錆汁 | 6箇所（最大幅 0.40mm）<br>6箇所（最大深 200mm）<br>1箇所 | |

図.7 右側函体 側壁 剥落・豆板

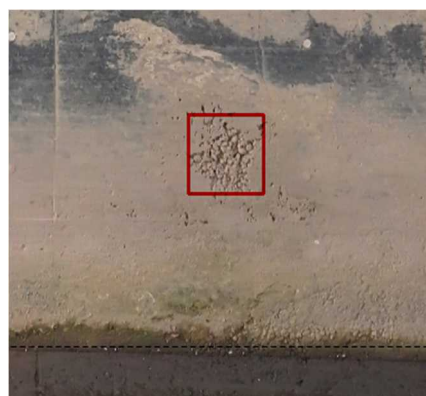
図.8 中央函体 側壁 豆板
