平成26年度受託研究報告書

湖岸の自然浄化機能の回復施設における沈水植物 の生育調査と安定再生手法開発研究（Ⅲ）

平成27年3月

公立大学法人 秋田県立大学
生物資源科学部生物環境科学科

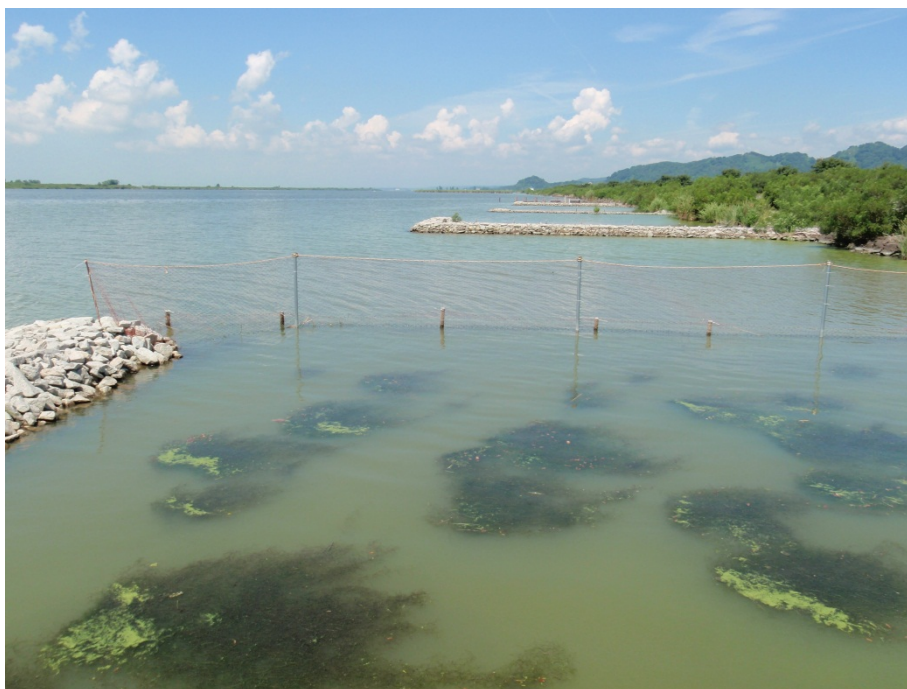
写真1 土壌シードバンクから再生した1年目のホソバミズヒキモ群落(夜叉袋のL型消波堤No6、平成22年8月)

秋田県では、八郎湖の水質改善を図り、生物多様性を回復させるため、平成21年から湖岸3ヶ所に総延長2.3kmの消波堤を建設し、水生植物の再生をめざしている。1年目には沈水植物のホソバミズヒキモが旺盛に生育し、大きな群落を形成した消波堤もあったが(写真1)、消波堤の構造や水深、土壌シードバンクの採取場所や撒き出し量等により水生植物の生育状況が異なり、継続的な沈水植物の生育が難しい消波堤が見受けられた。

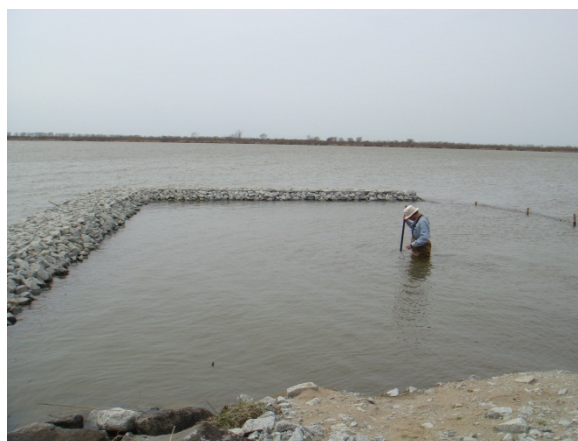
写真 2 夜叉袋 L 字型消波堤 No 9 (平成 22 年 4 月)

図 4 夜叉袋 L 字型消波堤 No 9 の概略図

夜叉袋の消波堤は、平成 21 年秋から設置工事が開始された。図 4 と写真 2 は灌漑期の水深 75cm の消波堤 No. 9 の概略図と沈水植物移植前の写真である。消波堤 No 9 は、試験開始の平成 22 年から、秋田県立大学生物環境科学科生態工学研究室が借り受け、沈水植物再生試験を行っている。また、平成 24 年度には、水深の異なる消波堤 No.6(水深 55cm)、消波堤 No. 7(水深 65cm)も借り受け、水深が沈水植物の再生に与える影響を調査する。

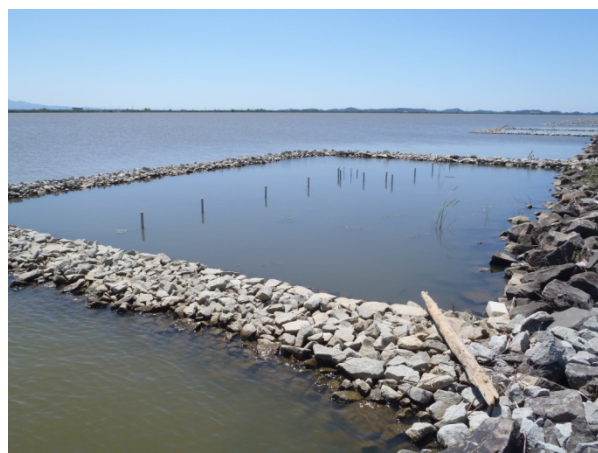
図 5 牡丹川消波堤 A の概略図
(灌漑期の水深 60cm)

写真 3 牡丹川消波堤 A (6 月 25 日)

平成 23 年度に新たに建設した構造の異なる 5 種類の消波堤 (タイプ A、B-1、C-1、D-1、D-2、馬場目川河口の旧湖岸農業用水路の底質を採取し、約 10cm の厚さに撒き出す) で、沈水植物の生育調査と新たな土壌シードバンクの撒き出し試験等を行った。

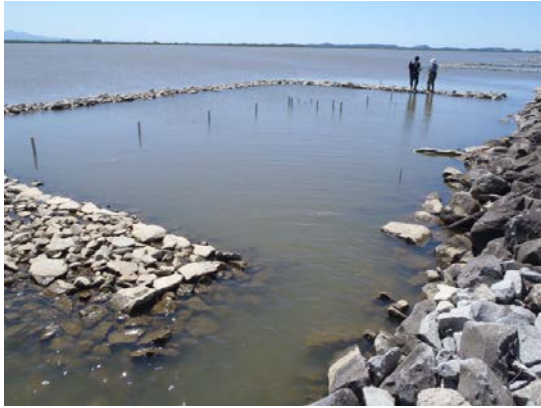
写真7 牡丹川消波堤D-2(6月25日)
(構造はD-1と同一、灌漑期の水深80cm)

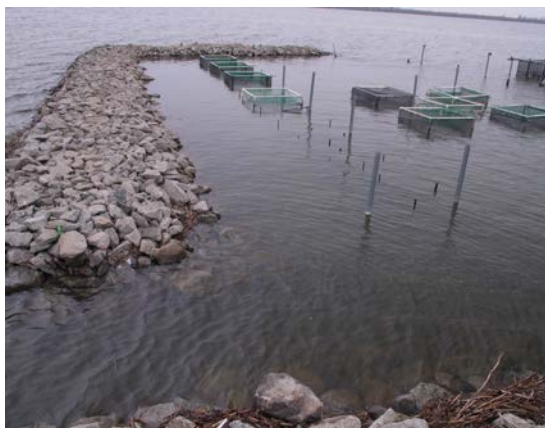
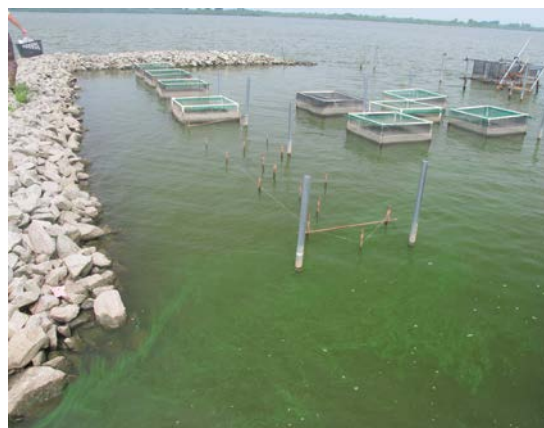
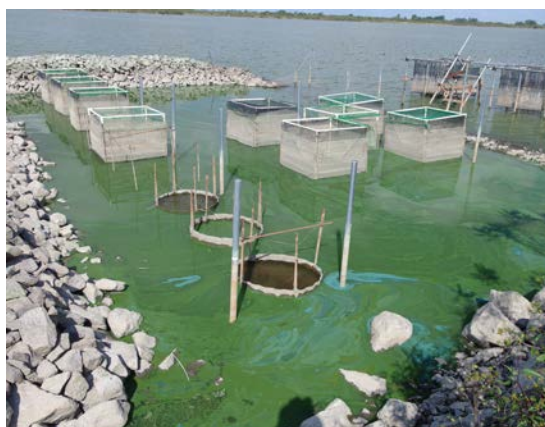
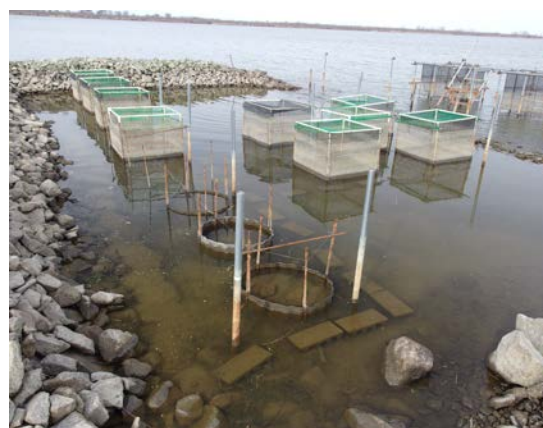
写真 1 夜叉袋消波堤 No.9 の汚濁状況
(平成 26 年 4 月 28 日)

写真 2 夜叉袋消波堤 No.9 の汚濁状況
(平成 26 年 7 月 28 日)

写真 3 夜叉袋消波堤 No.9 の汚濁状況
(平成 26 年 9 月 30 日)

写真 4 夜叉袋消波堤 No.9 の汚濁状況
(平成 26 年 11 月 25 日)

東部承水路の夜叉袋消波堤 No.9 の年間の水質汚濁状況(アオコ発生を含む)の変化を写真 1~写真 4 に示した。

平成 26 年 4 月 28 日は水位が高く、水の濁度は低かったが、7 月 28 日にはアオコが少し発生した。その後、アオコは消失したが、9 月中旬から後半にかけてアオコが集積し、9 月 28 日の chl.a 濃度は $303 \mu\text{g/L}$ で最も高く、アオコの分解による悪臭を放っていた。また、11 月 25 日には水位が下がり、消波堤の底面が水面上からも良く見え、沈水植物の生育状況が確認できた。

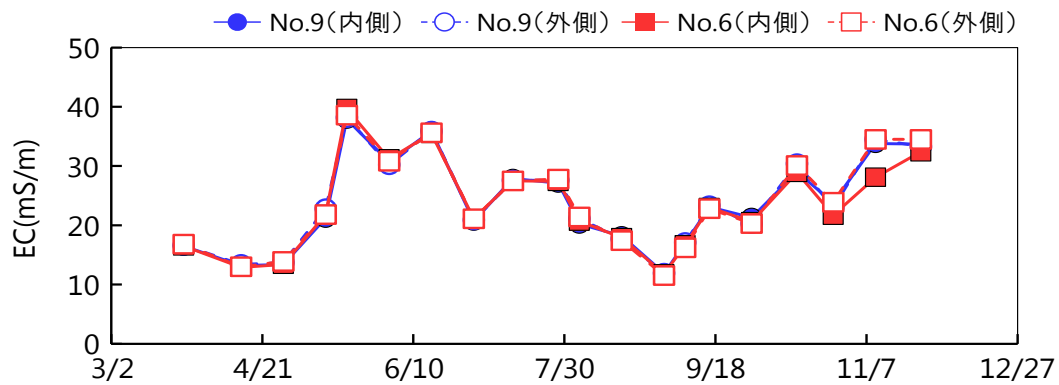
図 1 夜叉袋消波堤 No. 6、No. 9 および消波堤外の EC 変化

図 1~図 5 に電気伝導度(E C)、濁度、クロロフィル a(Chl.a)濃度、全窒素(T-N)濃度、可溶性全窒素(DT-N)濃度、全リン(T-P)濃度および可溶性全リン(DT-P)濃度の変化を示した。平成 26 年度は、平成 24 年度のような長期間のアオコの多量集積はなかったが、9 月中旬

また、ECは5月下旬から6月上旬が最も高く、8月にかけて徐々に低下したが、9月以降再び上昇している。

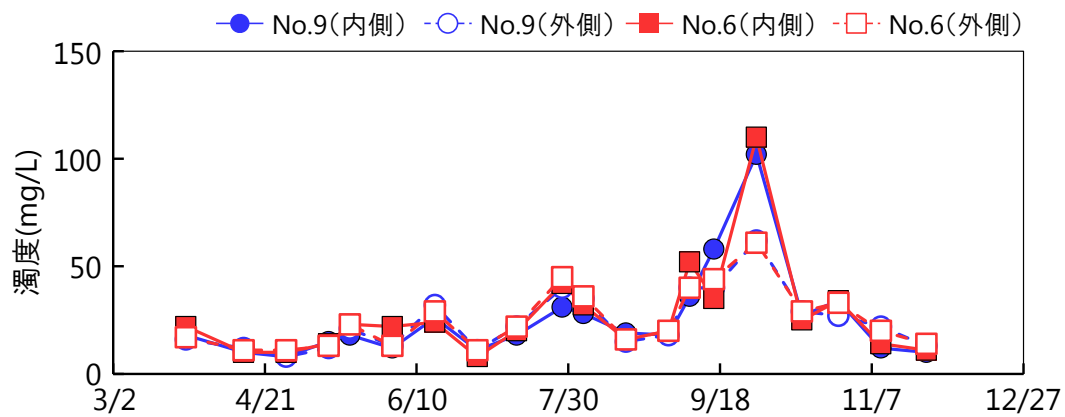
図 2 夜叉袋消波堤 No. 6、No. 9 および消波堤外の濁度変化

から後半にかけてアオコが集積したため、消波堤 No.9 で濁度、Chl.a 濃度、T-N 濃度および T-P 濃度の上昇が認められた。

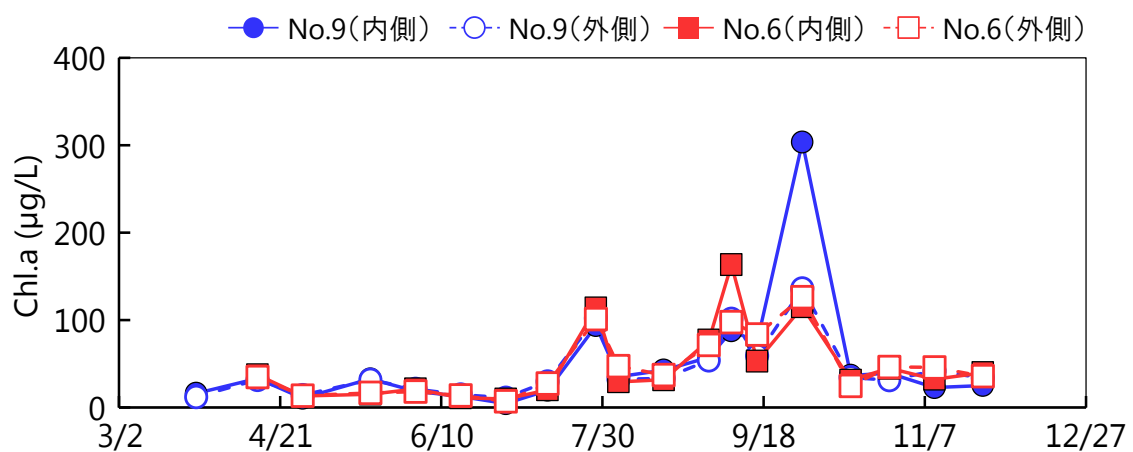
図 3 夜叉袋消波堤 No. 6、No. 9 および消波堤外の Chl. a 濃度の変化

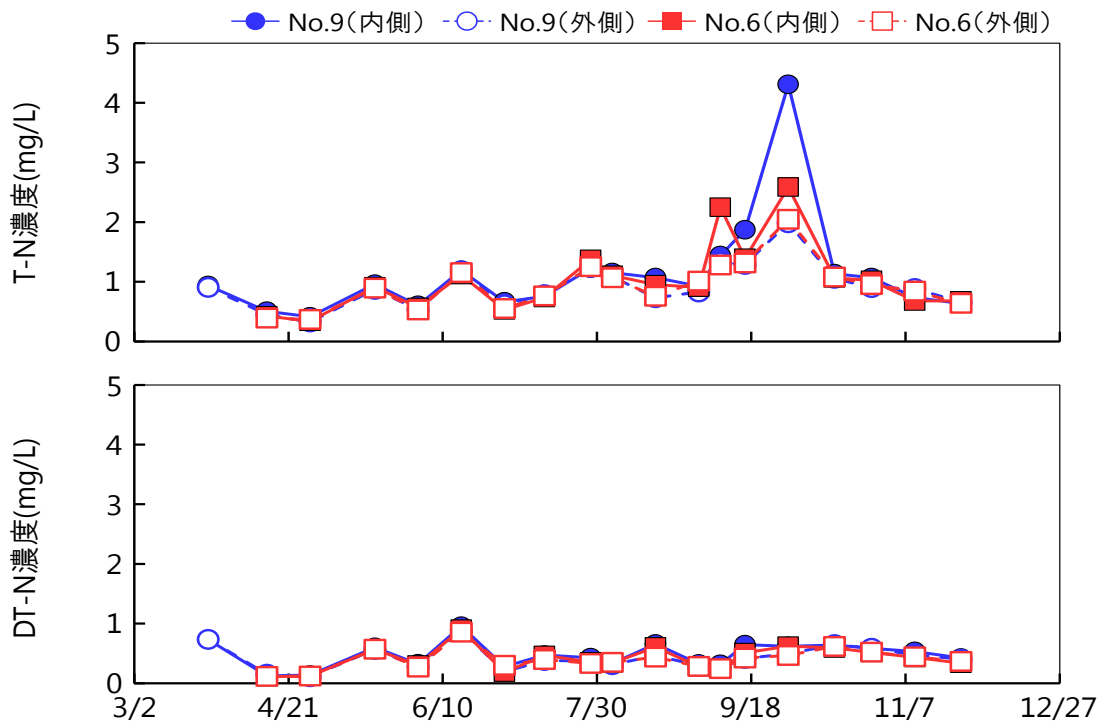
図4 夜叉袋消波堤 No. 6、No. 9 と消波堤外の T-N、DT-N 濃度の変化

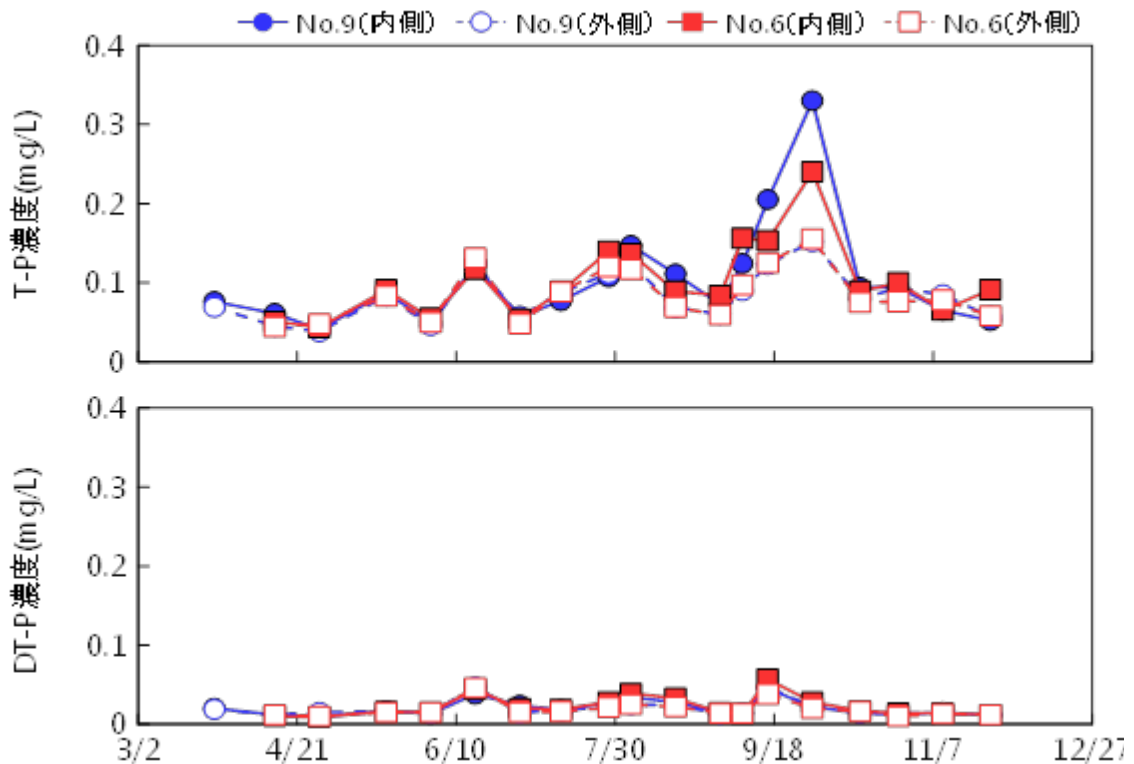
図5 夜叉袋消波堤 No. 6、No. 9 と消波堤外の T-P、DT-P 濃度の変化

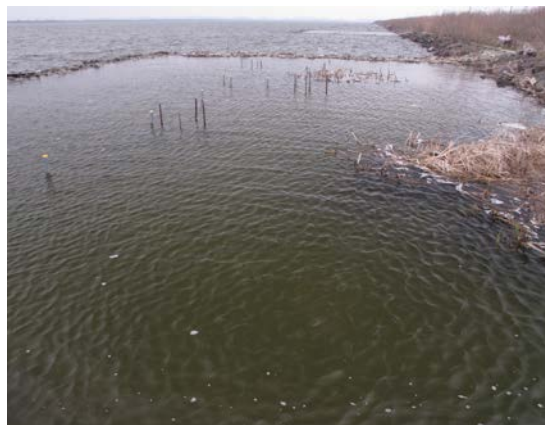
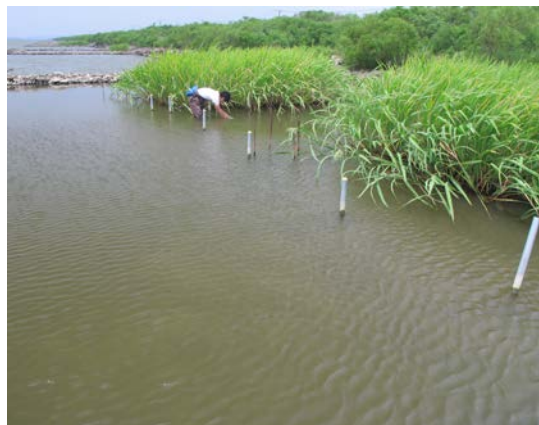
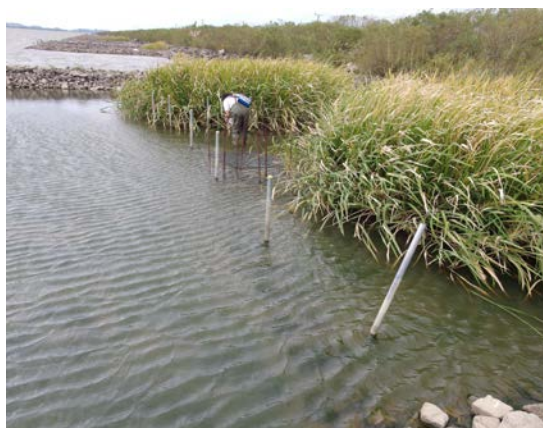
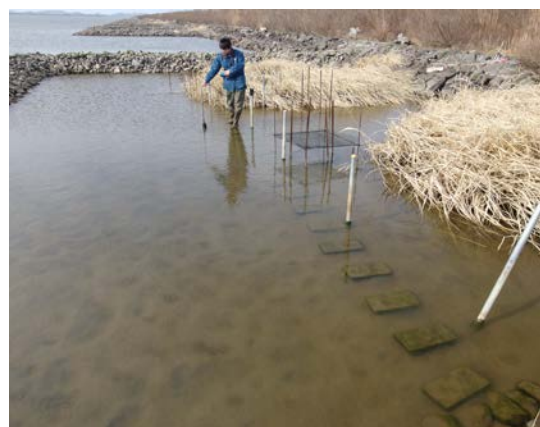
写真 5 牡丹川消波堤 A の水生植物等の生育状況 (平成 26 年 4 月 28 日)

写真 6 牡丹川消波堤 A の水生植物等の生育状況 (平成 26 年 7 月 28 日)

写真 7 牡丹川消波堤 A の水生植物等の生育状況 (平成 26 年 9 月 30 日)

写真 8 牡丹川消波堤 A の水生植物等の生育状況 (平成 26 年 11 月 25 日)

同様に、牡丹川消波堤 A の年間の水生植物の生育変化(アオコ発生を含む)を写真 5～写真 8 に示した

上記写真より、牡丹川消波堤 A では、夜叉袋消波堤 No.9 のようなアオコの集積は認められなかった。これは、9 月以降の牡丹川消波堤 A の EC は 10~15 mS/m で夜叉袋消波堤 No.9 の 20~30 mS/m より低く、栄養塩類濃度等が低かったことによると推察される。

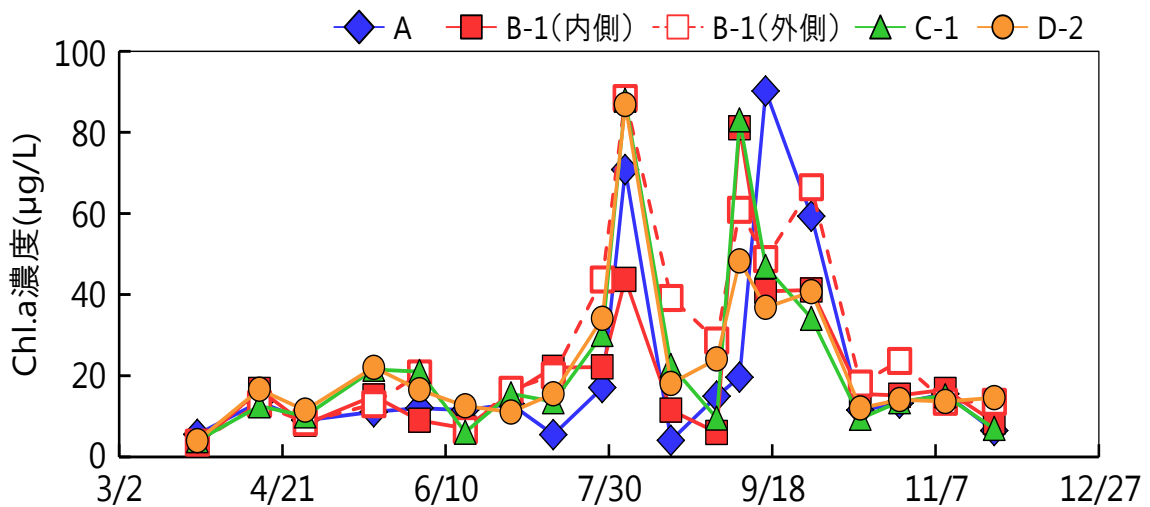
図6 牡丹川各消波堤と消波堤外の EC 変化

図7 牡丹川各消波堤と消波堤外の濁度変化

図8 牡丹川各消波堤と消波堤外の Chl. a 濃度の変化

図9 牡丹川各消波堤と消波堤外の T-N、DT-N 濃度の変化

図10 夜叉袋消波堤 No. 6、No. 9 と消波堤外の T-P、DT-P 濃度の変化

牡丹川の各消波堤における EC、濁度、Chl.a、T-N、DT-N、T-P および DT-P 濃度の変化を図 6～図 10 に示した。牡丹川消波堤では、夜叉袋のような顕著なアオコの集積は認められなかったが、8 月上旬と 9 月中～下旬に Chl.a 濃度と T-N、T-P 濃度の上昇が認められた。

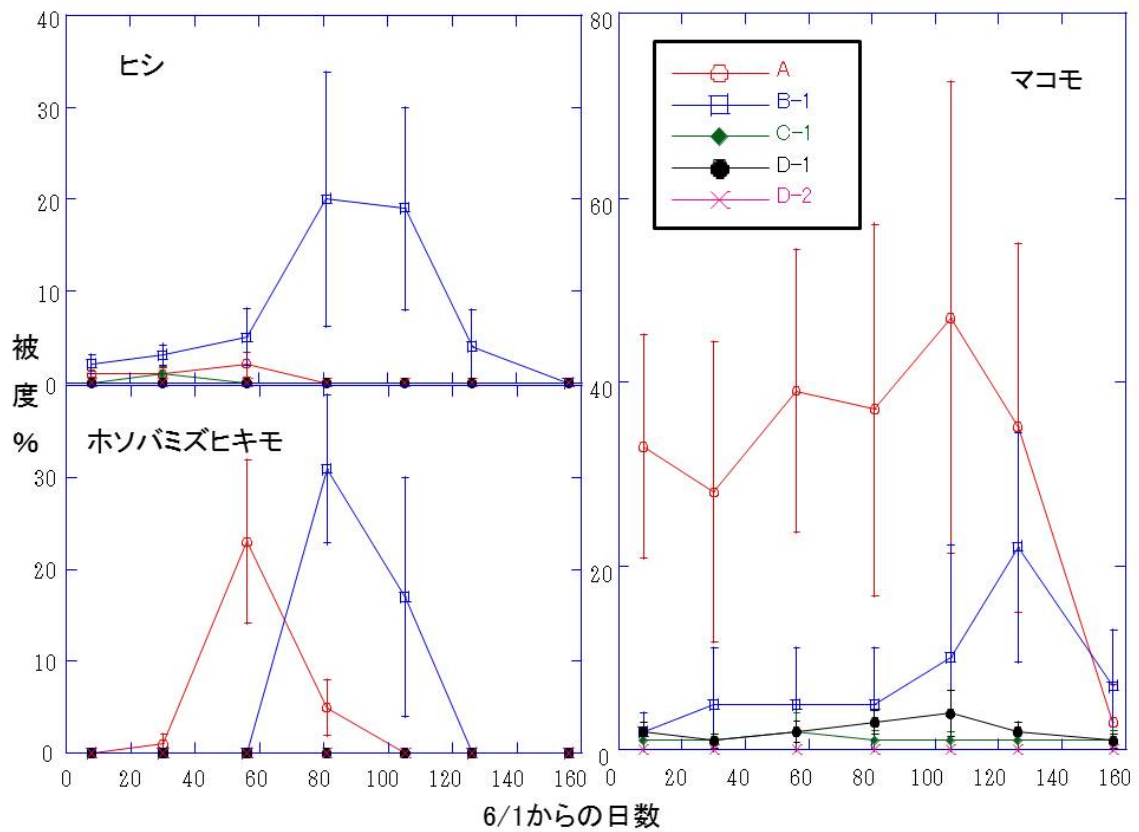
図1. 5つの消波堤におけるヒシ、マコモ、ホソバミズヒキモの6月から11月の被度%の変化. エラーバーは1/2 SDを示す。

5 タイプの調査区では、ヒシ *Trapa japonica* Flerow、マコモ *Zizania latifolia* (Griseb.) Turcz. ex Stapf、ホソバミズヒキモ *Potamogeton octandrus* Poir. var. *octandrus*、ウキクサ *Spirodela polyrhiza* (L.) Schleid.、アオウキクサ *Lemna aoukikusa* T.Beppu et Murata の 5 種の維管束植物が確認された。このうち、ヒシ、マコモ、ホソバミズヒキモの 6 月から 11 月の被度％の変化を図 1 に示した。

タイプごとに 3 種の植物の生育状況を概観すると、主にタイプ A および B-1 でのみ植生の発達が確認され、他のタイプでは、マコモ、ヒシの生育がごく限られた季節に確認されたのみであった。タイプ A では、6 月にすでにマコモの被度が 30%を超え、以降 10 月まで 30%前後の被度を維持していた。ホソバミズヒキモは 7 月に被度が急速に上昇し、その後緩やかに減衰して 9 月頃には消失した。タイプ B-1 では、マコモの被度は 8 月頃まではおよそ 10%前後で推移していたが、10 月に 20%を超えた。ホソバミズヒキモは 7 月頃までほとんど見られない状態であったが、8 月に急激に増殖し、30%に達した（写真 1～9）。

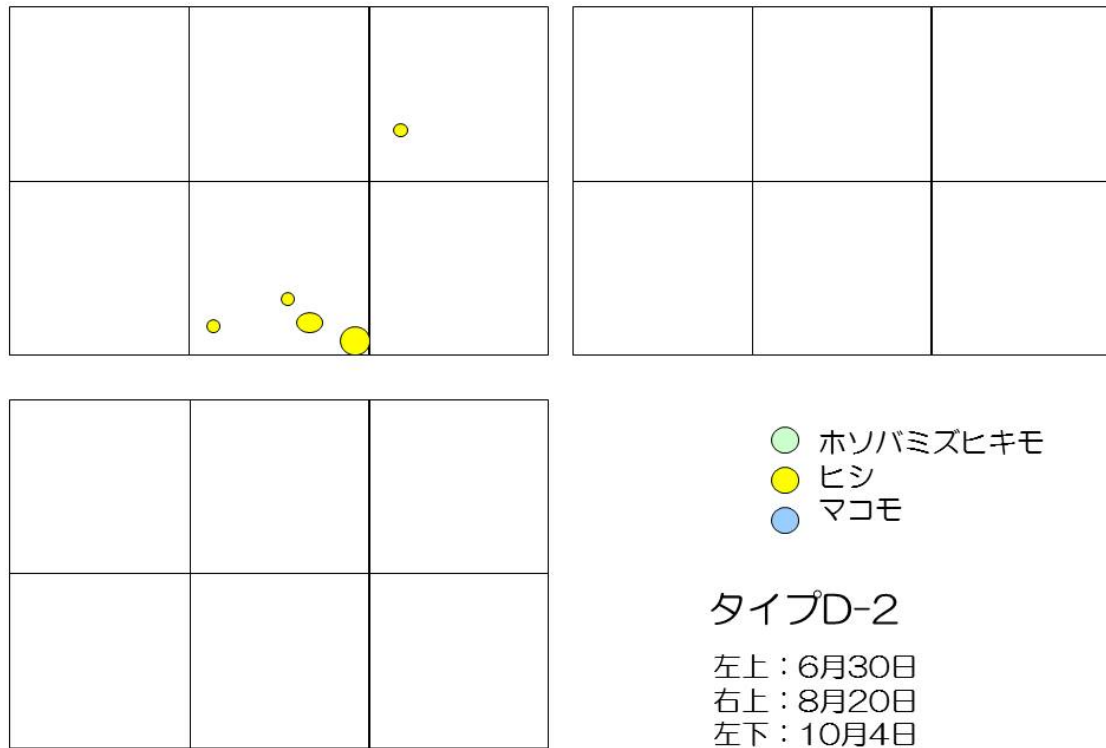
図2. ヒシ、マコモ、ホソバミズヒキモの分布範囲。

各図の上方が沖側、下方が既設護岸堤防側、右側が東部承水路上流方向、左側が東部承水路下流方向である。湖岸に対して水平方向（横）は約18m、垂直方向（縦）は約12m、各コドラートは約6m×6mの正方形である。

6月30日、8月20日、10月4日の5タイプの調査区における、ヒシ、マコモ、ホソバミズヒキモのおよその生育場所を便宜的に示したのが図2である。平成24年度、平成25年度に記録されたような、ヒシが全面を覆う状態への変化は、どのタイプでも確認されず、ヒシはいずれの場所、調査日でも局所的な生育にとどまった。

タイプAでは、6月30日にはマコモの大きな株が既設堤防護岸側に2株生育し、既設堤防護岸側を占有していた。この傾向は1年を通じて確認された。ヒシは既設護岸堤防付近にわずかに見られる程度であり、8月20日にはほとんど消失した。ホソバミズヒキモは、6月30日にマコモの株の周囲や消波堤付近に見られるようになり、8月20日には沖側（消波堤に沿って）にも出現していた（写真10）。10月4日にはヒシ、ホソバミズヒキモは全く確認されなくなり、マコモだけが生育していた。タイプB-1には、6月30日にはすでにヒシ、マコモの生育が見られた。マコモは既設堤防護岸側に見られた。ヒシは点在するように出現していたが、8月20日以降は主に既設堤防護岸側を半ば覆うように広がっていた。ホソバミズヒキモは、8月20日には広範に出現し、既設堤防護岸側では、マコモやヒシの生育場所を取り囲むように出現した。しかし、10月4日の調査では確認されなかった。タイプC-1、D-1では、マコモの生育が部分的に見られる程度であり、ヒシは分布拡大せず、ホソバミズヒキモは確認されなかった。タイプD-2では、6月30日にわずかにヒシの生育が確認されていたが、8月20日には植物は全く確認されなくなった。

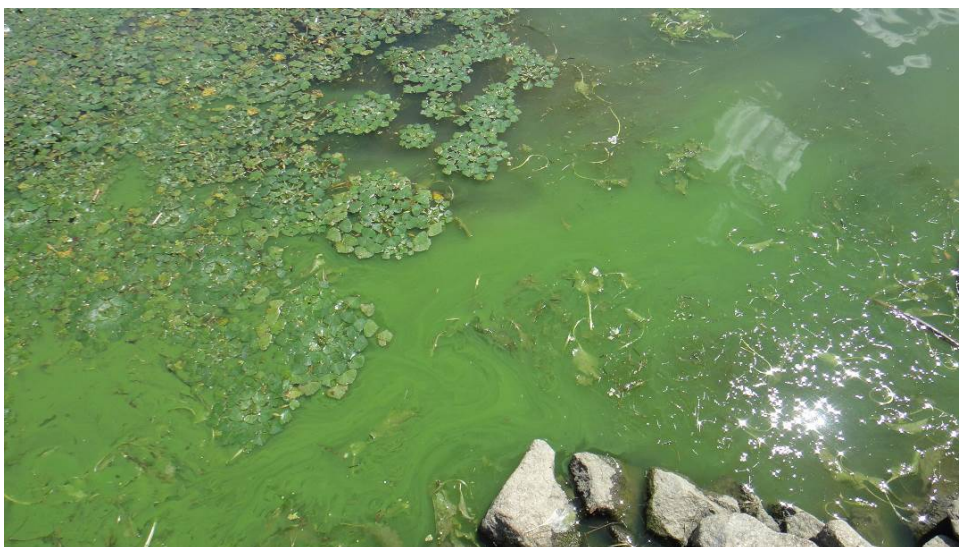
写真11. アオコが発生した調査地（平成26年9月13日撮影）

外部からの水の移動の少ないタイプ A、B-1 では、水に濁りは少なく澄んでおり、湖底付近には緑藻が繁茂していた。一方、外部からの水の移動の多いタイプ C-1、D-1、D-2 ではほぼ年間を通して水が大きく濁り、水中の様子をうかがうことは容易ではなかった。9月13日には、D-1などでアオコが発生した（写真11）。

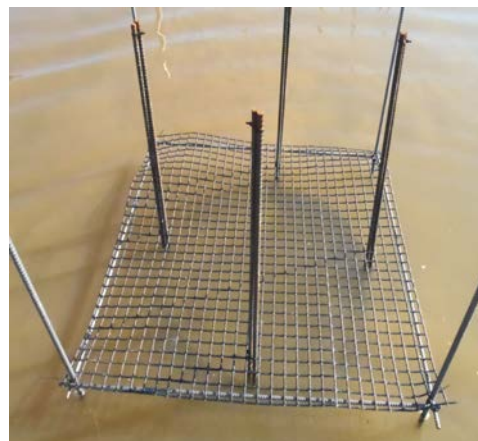
写真1 鳥害防止用のトリカルネットを付けた沈水植物栽培枠(2013. 12. 4)

このため、牡丹川消波堤と夜叉袋消波堤 No.7 において、簡易な食害防止法の確立をめざし、小型筒状構造物(直径 78cm、高さ 20cm)の上に目合い 2.8cm のトリカルネット N34(1×1m)を高さを変えて設置(写真1参照)し、その効果を確認する。

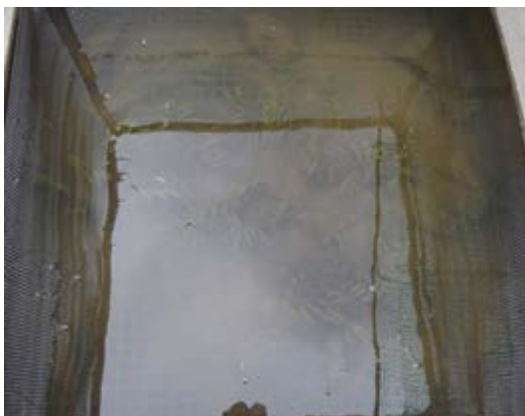
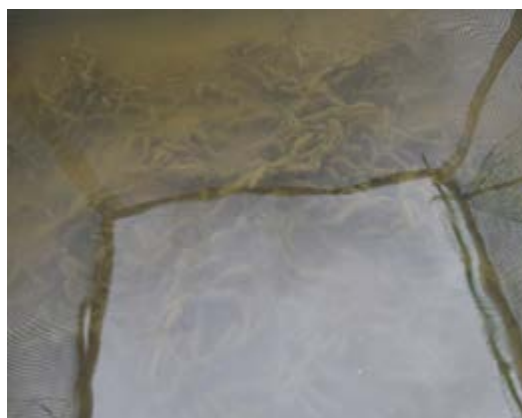
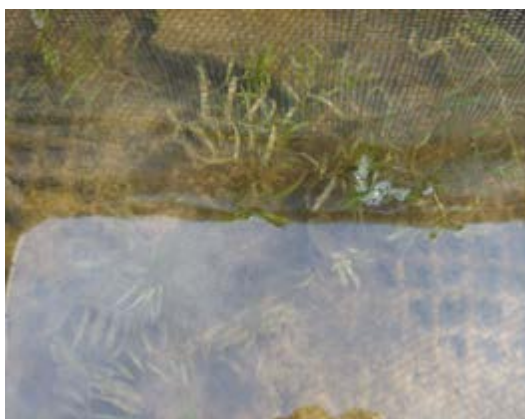
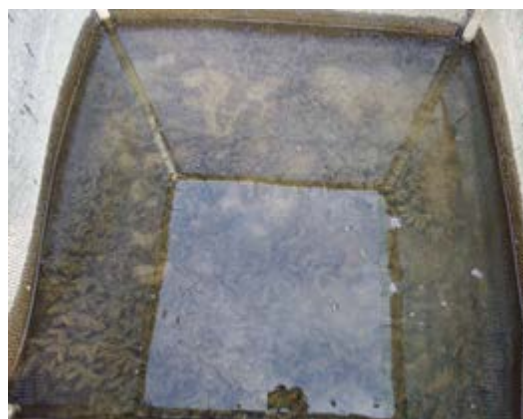
写真 34 夜叉袋消波堤 No.9 の食害防止枠内に生育しているエビモ
(平成 26 年 11 月 17 日)

写真 35 夜叉袋消波堤 No.9 の食害防止枠内に生育しているセンニンモ
(平成 26 年 11 月 17 日)

写真 36 夜叉袋消波堤 No.6 の食害防止枠内に生育しているエビモ
(平成 26 年 11 月 17 日)

写真 37 夜叉袋消波堤 No.6 の食害防止枠内に生育しているセンニンモ
(平成 26 年 11 月 17 日)

一方、夜叉袋消波堤 No.9(灌漑期の水深 75cm)と夜叉袋消波堤 No.6(灌漑期の水深 55cm)の食害防止枠内に植栽したエビモとセンニンモは、移植以降、2～3年間安定した生育をしている(写真 34～写真 37)。これらの結果より、エビモとセンニンモは、食害防止枠を設置すれば現在の八郎湖の水質でも、消波堤内で持続的に生育できることが確認できた。
