# 平成２９年７月、８月 豪雨被害について

平成３０年３月２２日

鹿角地域振興局 建設部

# 平成29年7月・8月の豪雨災害について（県管理河川）

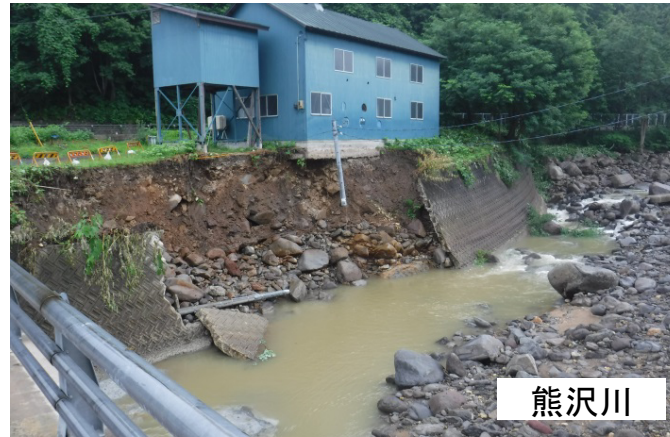
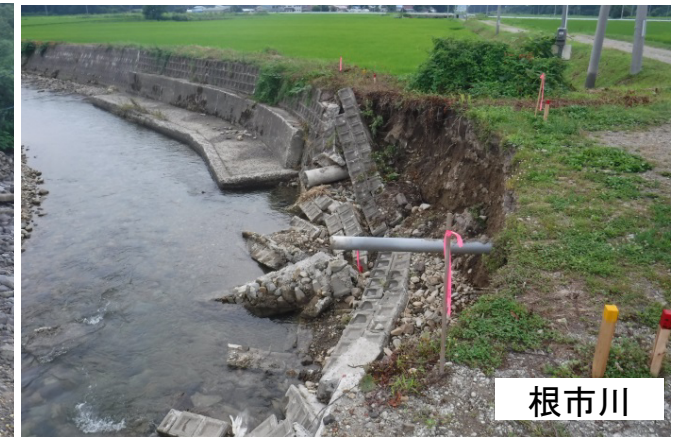
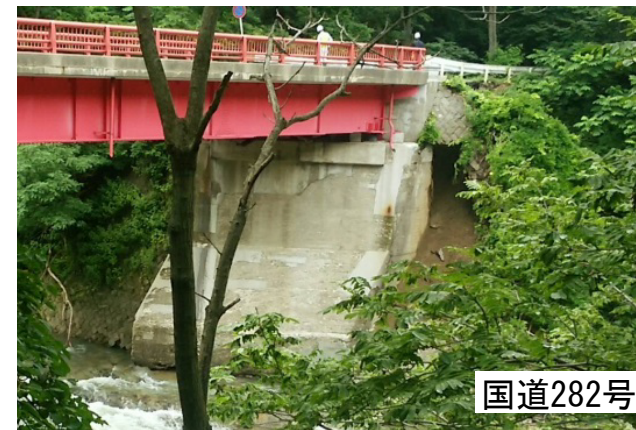
- ・被害額等 **15箇所 約544百万円（災害査定決定額）**  
（河川：12箇所 約511百万円、道路：3箇所 約33百万円）

- ・H29年度 15件のうち5件完成見込み、残る10件はH30年度完成予定
