参考資料 1 ボーリング柱状図・廃棄物観察結果

調査名 KAN31-Y8令和元年能代産業廃棄物処理センターNo.2処分場調査設計業務委託

No. 2処分場ドラム缶掘削撤去工事

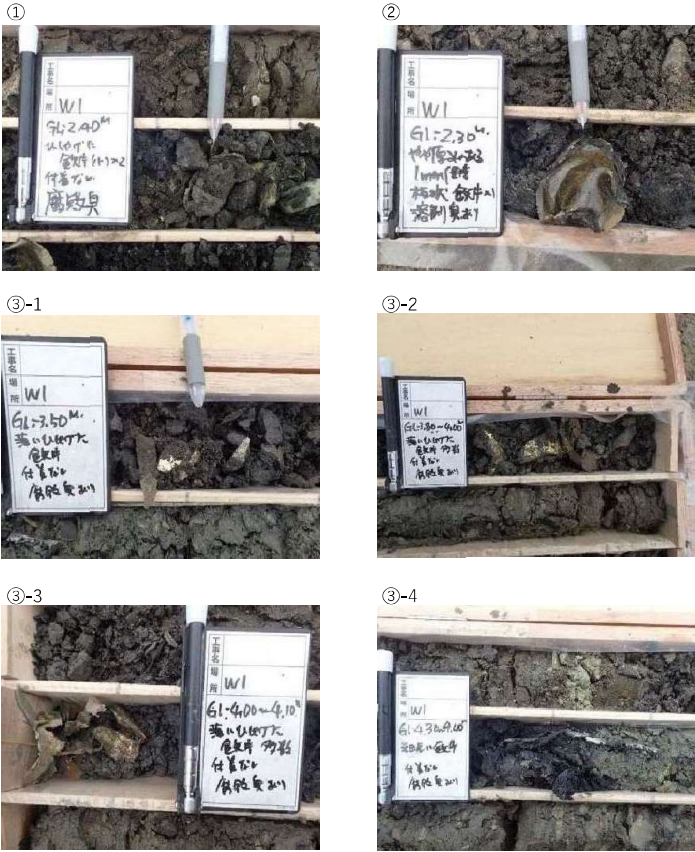
W1地点

8
	8	 	9
	9	 	10
	10		11
	11		12
	12		13
	13		14
	14		15
埋立物の比率	盛土：約0%、木くず主体廃棄物：約0%、がれき類主体廃棄物（中間覆土・埋土含む）：約100%		
廃棄物分析	GL.-2.20～-2.30m (EL.+47.86～47.76m) 埋立判定基準超過項目：トリクロエチレン 0.39mg/L		
特記事項	【金属片】 ① GL.-1.40m、ひしゃげた金属片×2、厚み1mm未満、油状物質付着無し、腐敗臭 ② GL.-2.30m、板状金属片×2、厚み1mm程度、上下土砂から溶剤臭有り ③ GL.-3.50～-4.40、ひしゃげた金属片（光沢有り）×多数、厚み1mm未満、含水高く腐敗臭

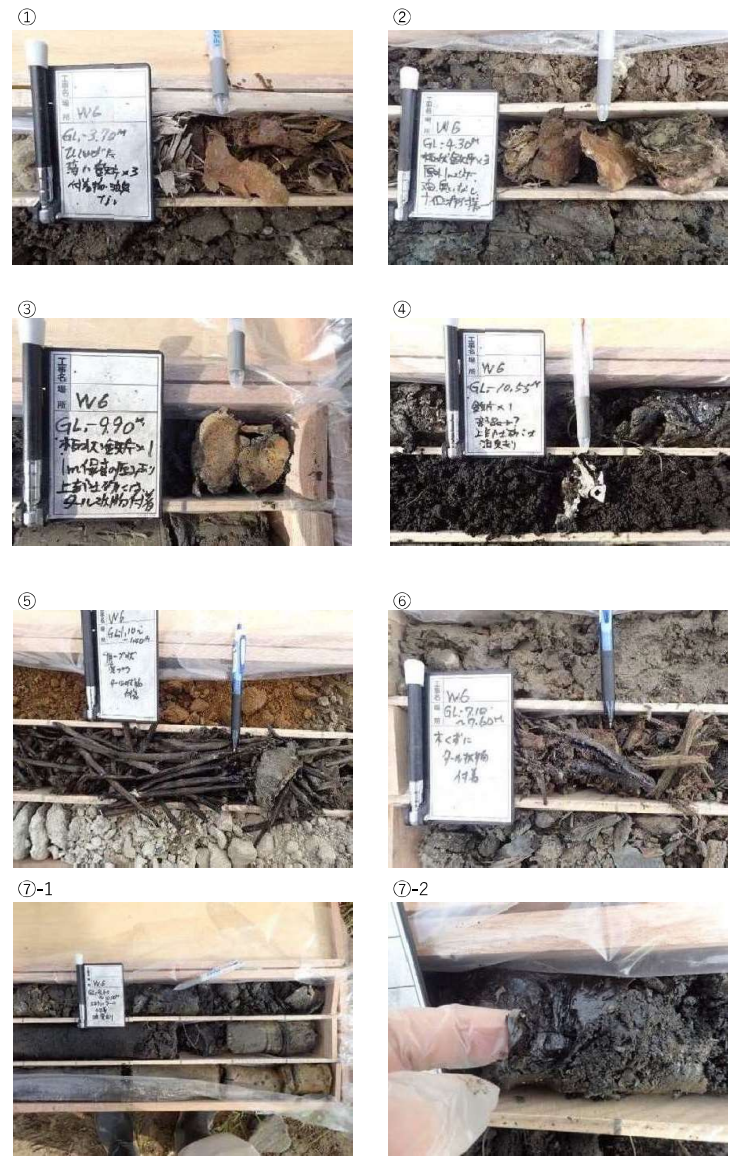
W6地点

14
	14	 	15
埋立物の比率	盛土：約3%、木くず主体廃棄物：約31%、がれき類主体廃棄物（中間覆土・埋土含む）：約66%		
廃棄物分析	GL.-8.60～-8.80m (EL.+45.11～44.91m) 埋立判定基準超過項目： チタニウム 0.14mg/L GL.-10.00～-10.30m (EL.+43.71～43.41m) 埋立判定基準超過項目： 無し		
特記事項	【金属片】 ① GL.-3.70m、ひしゃげた金属片×3、厚み1mm未満、油状物質付着無し ② GL.-4.30m、板状金属片×3～4、厚み1mm未満、油状物質付着無し ③ GL.-9.90m、板状金属片×1、厚み1mm程度、上下土砂にはタール状物質付着 ④ GL.-10.55m、金属片（部品？）×1、油状物質付着無し、上部土砂には油臭有り 【油状物質等】 ⑤ GL.-1.10～-1.40m、薄く細長い廃プラにタール状物質付着 ⑥ GL.-7.10～-7.60m、木くずにタール状物質付着 ⑦ GL.-9.60～-10.00m、土砂にタール状物質付着、油臭有り

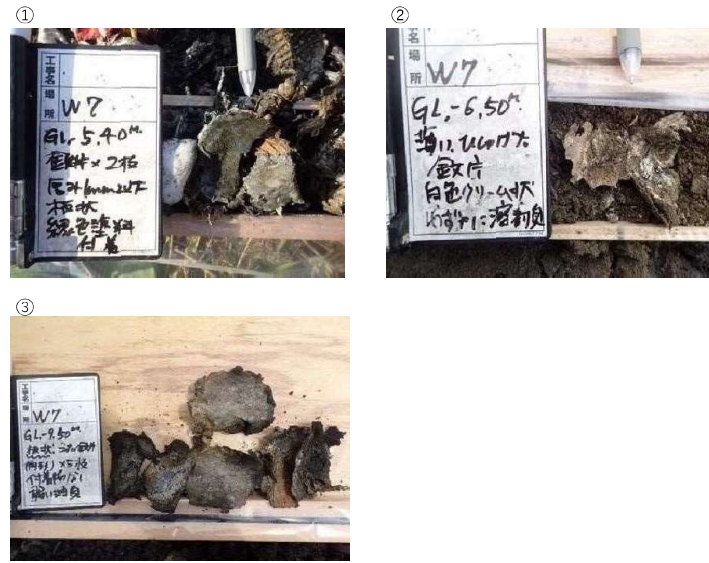
W7地点

地点名	W7
地盤高	EL.+54.38m
地山境界	GL.-11.40m (EL.+42.98m)
掘削中水位	無し
コア写真	 
埋立物の比率	盛土：約18%、木くず主体廃棄物：約59%、がれき類主体廃棄物（中間覆土・埋土含む）：約24%
廃棄物分析	GL.-7.30～-7.60m (EL.+47.08～46.78m) 埋立判定基準超過項目： トリクロエレン 0.11mg/L GL.-9.10～-9.60m (EL.+45.28～44.78m) 埋立判定基準超過項目： 無し
特記事項	【金属片】 ① GL.-5.40m、板状金属片×2、厚み1mm未満、付着物有り（緑色塗料？） ② GL.-6.50m、ひしゃげた金属片×1、厚み1mm未満、付着物有り（白色クリーム状） ③ GL.-9.50m、板状金属片×5枚程度、厚み1mm未満、それぞれが密着 タール状付着物無し、やや油臭有り

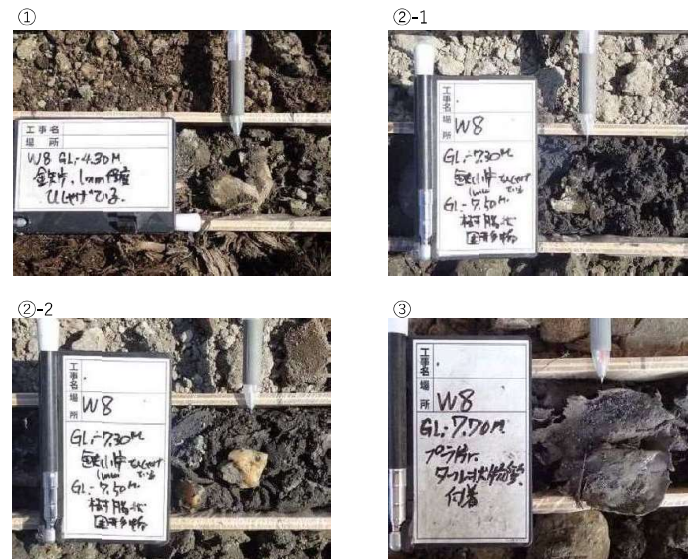
地点名	W8
地盤高	EL.+53.77m
地山境界	GL.-12.90m (EL.+40.87m)
掘削中水位	無し
コア写真

埋立物の比率	盛土：約14%、木くず主体廃棄物：約27%、がれき類主体廃棄物（中間覆土・埋土含む）：約59%
廃棄物分析	GL.-7.30～-7.50m (EL.+46.47～46.27m) 埋立判定基準超過項目：無し GL.-9.10～-9.60m (EL.+44.67～44.17m) 埋立判定基準超過項目：無し
特記事項	<p>【金属片】</p> ① GL.-4.30m、ひしゃげた金属片×1、厚み1mm程度、油状物質付着無し ② GL.-7.30m、ひしゃげた金属片×1、厚み1mm未満、油状物質付着無し
	<p>【油状物質等】</p> ③ GL.-7.60～-7.70m、板状プラスチック片・木くずにタール状物質付着有り

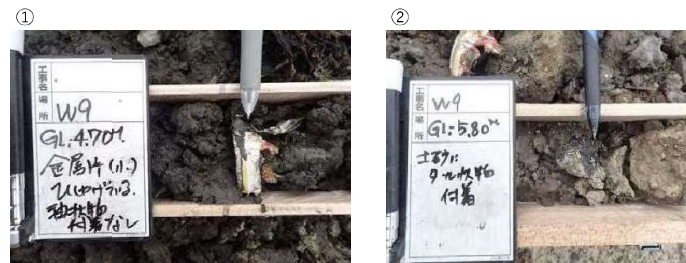
地点名	W9		
地盤高	EL.+54.09m		
地山境界	GL.-12.40m (EL.+41.69m)		
掘削中水位	無し		
コア写真	0

13
	13	 	14
	14		15
埋立物の比率	盛土：約24%、木くず主体廃棄物：約14%、がれき類主体廃棄物（中間覆土・埋土含む）：約62%		
廃棄物分析	GL.-4.00～-4.30m (EL.+50.09～49.79m) 埋立判定基準超過項目：トリクロロフェン 0.18mg/L、トリクロロフェン 0.13mg/L		
	GL.-10.20～-10.80m (EL.+43.89～43.29m) 埋立判定基準超過項目：トリクロロフェン 0.22mg/L、トリクロロフェン 0.17mg/L		
特記事項	【金属片】 ① GL.-4.70m、ひしゃげた金属片×1、厚み1mm未満、油状物質付着無し		
	【油状物質等】 ② GL.-5.80m、土砂にタール状物質付着有り

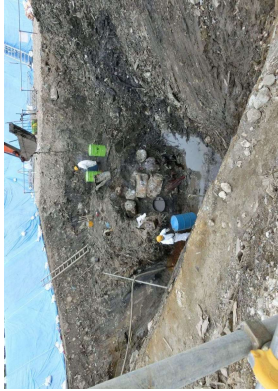
10月16日 深さ 6.0～7.0m

西側地点 SB-1

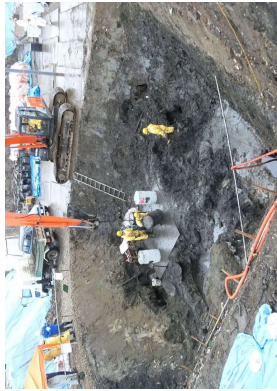
11月15日 深さ 7.0～8.0m

東側地点 10B

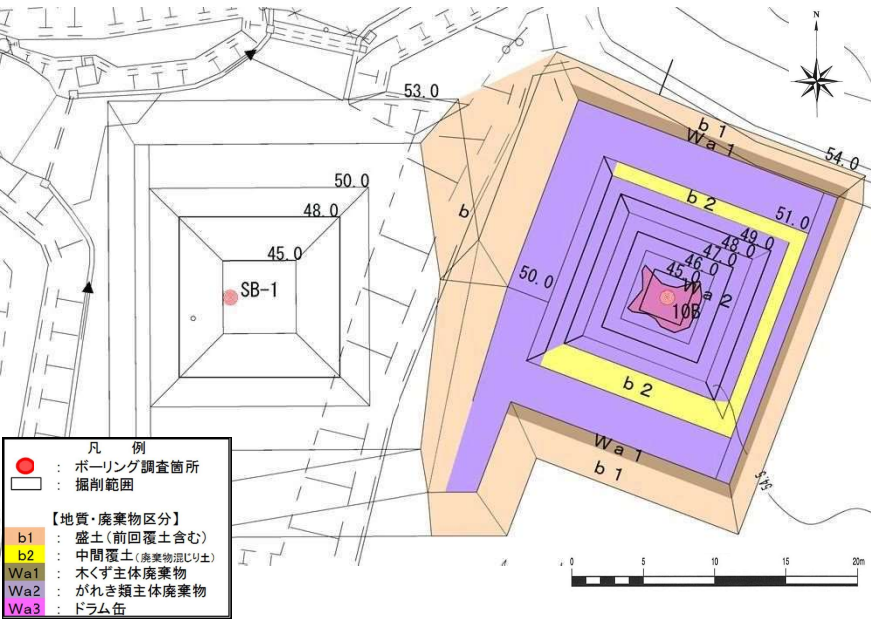
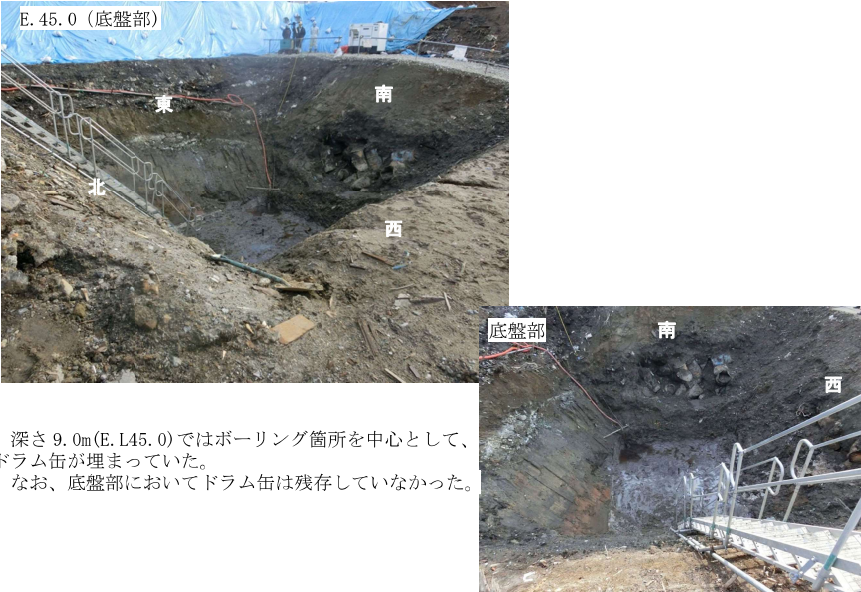
深さ別の廃棄物分布状況（No. 2 処分場）10B（東側）

掘削平面図	写 真
⑤ No. 2 処分場 【10B】 -9.0m まで (E. L45.0) 完成断面

<p>深さ 9.0m (E. L45.0) ではボーリング箇所を中心として、ドラム缶が埋まっていた。 なお、底盤部においてドラム缶は残存していなかった。</p>
