No.2 処分場における廃油入りドラム缶の分布範囲等について

1. 目的

平成 29 年度に掘削した No.2 処分場に残存する廃油入りドラム缶の撤去に向け、その分布状況の把握を目的に、ボーリング調査等を行い、廃油入りドラム缶の分布範囲を推定するとともに、掘削範囲を設定する。

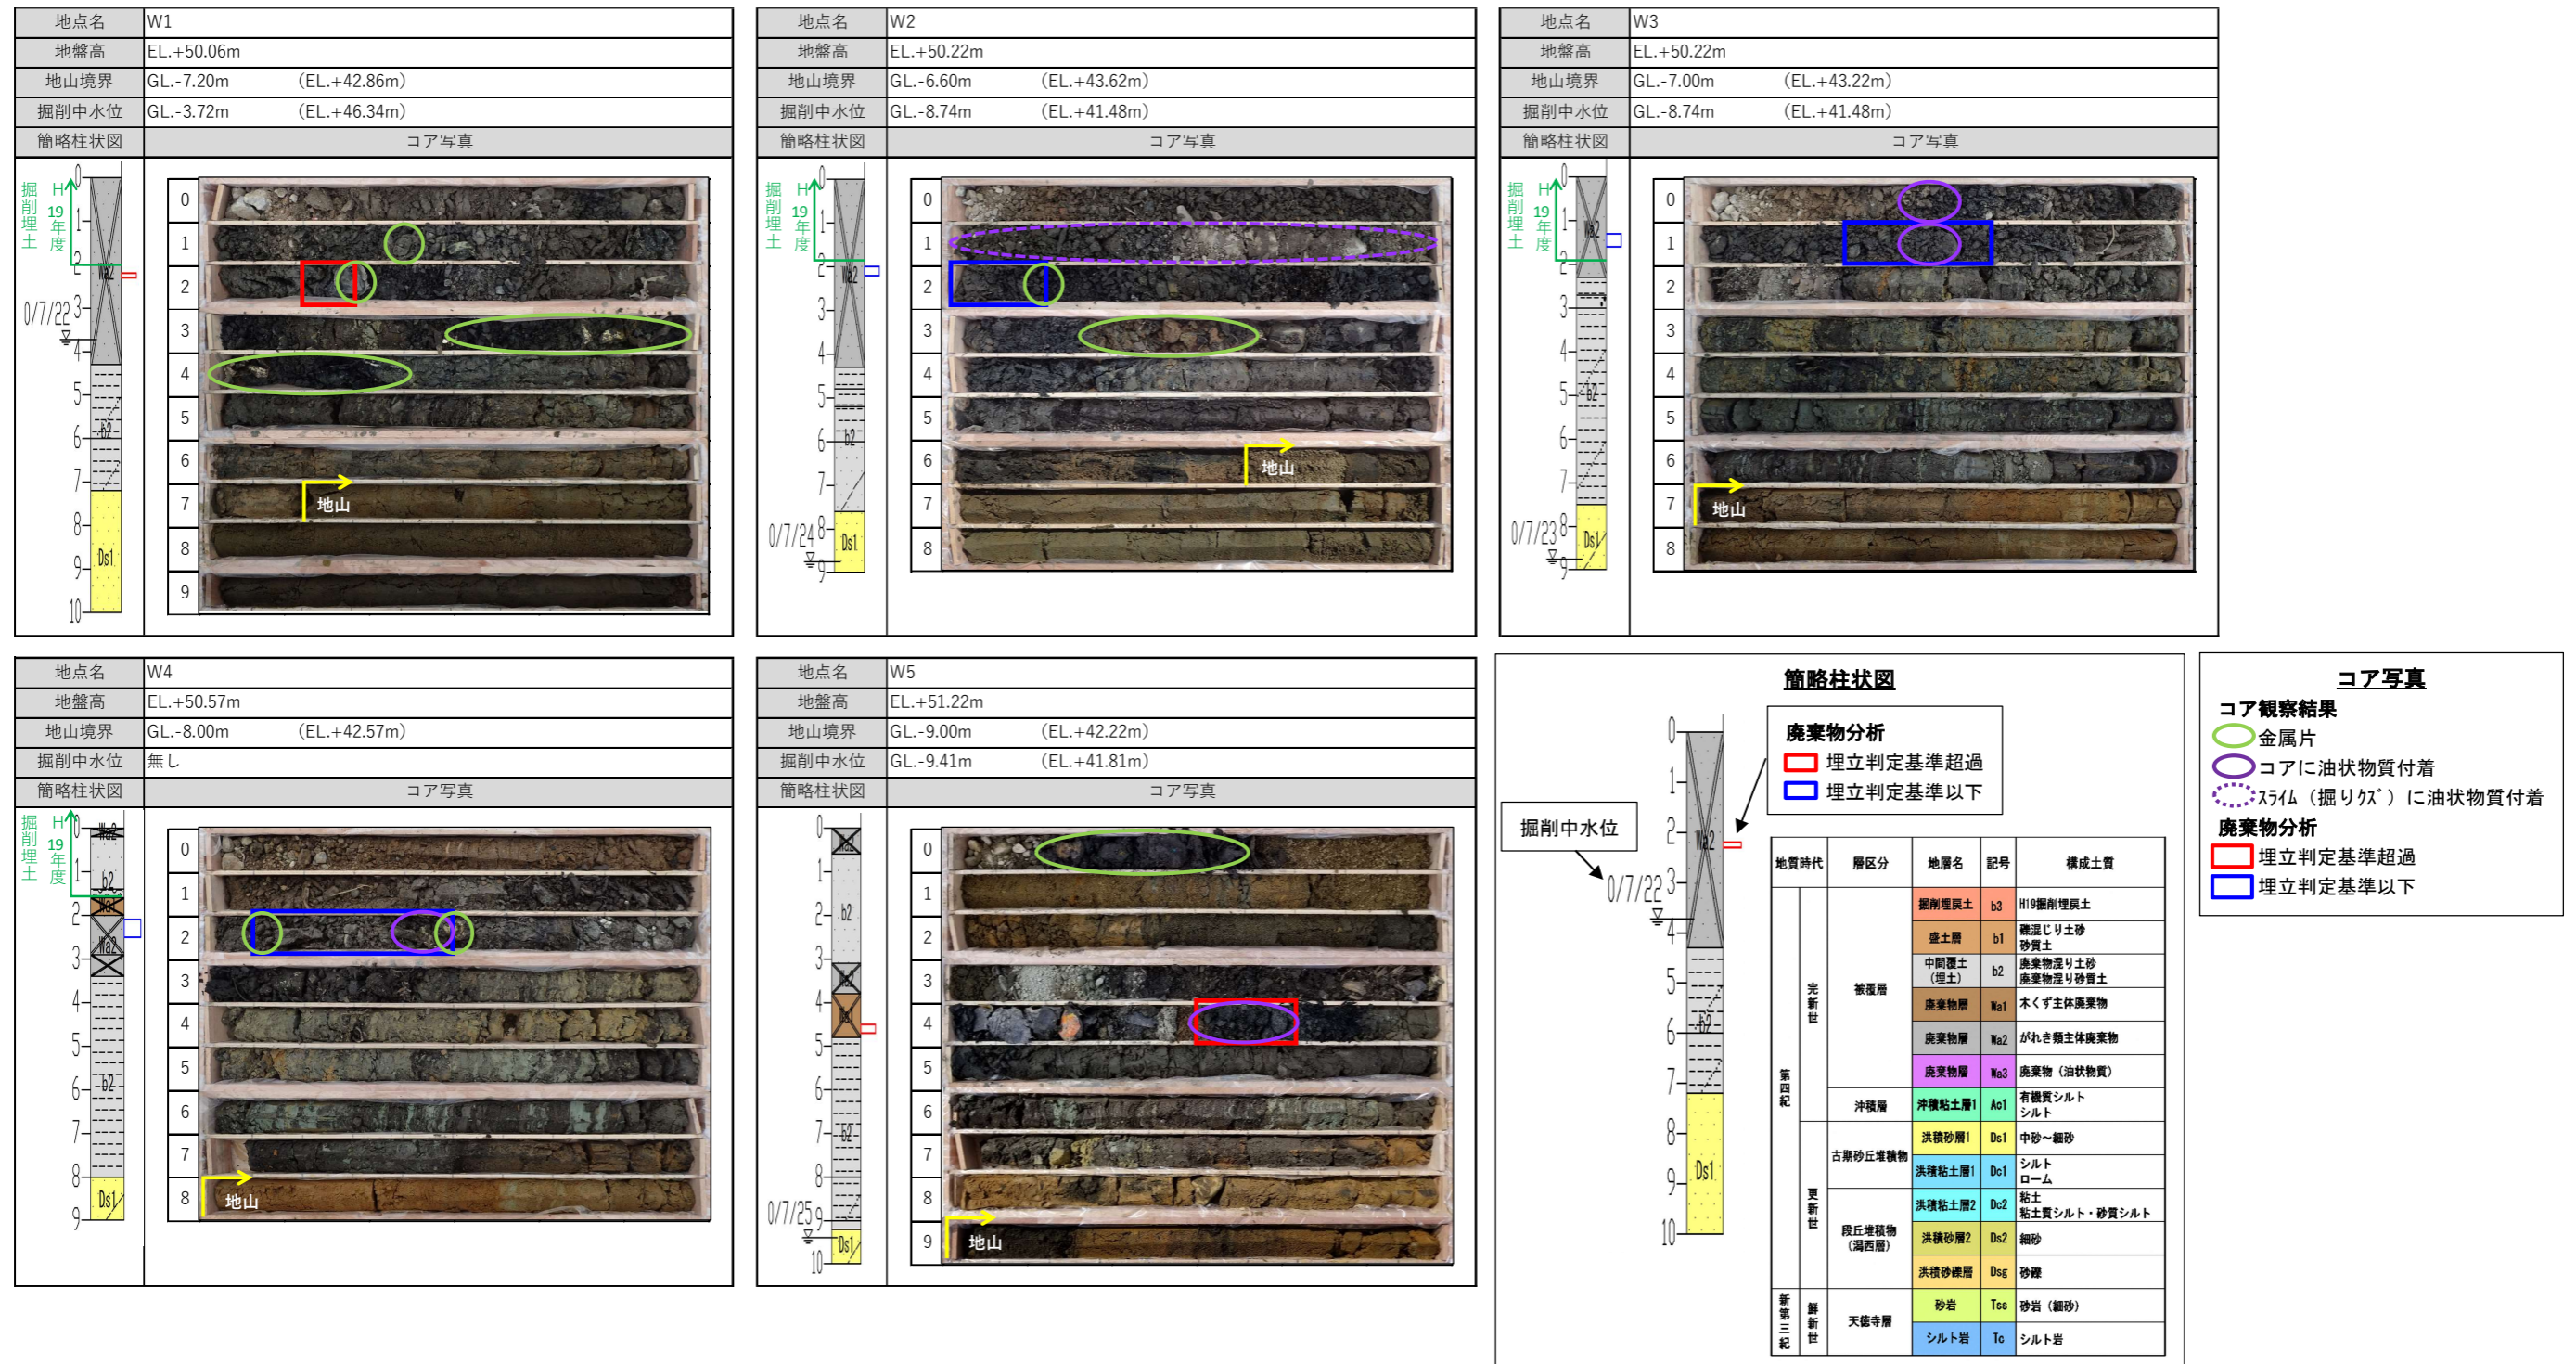
図3 簡略柱状図およびコア写真 (W1~W5 地点)

ボーリングコアの観察を行い、廃棄物の判定を行うとともに、ボーリング柱状図を作成した。また、埋立物の判定結果を踏まえ、既存の縦横断面図の更新を行った。

埋め立てられている廃棄物は、地点により埋立物の構成比率にバラツキはあるものの、全体として盛土層は10%、木くず主体廃棄物は20%、がれき類主体廃棄物は70%であった。

これまでの経験等から、ドラム缶が空の場合または液状の物質が充填されていた場合、ボーリングコアは採取できない（空洞となる）。今回のボーリング調査において 10 地点すべてで、このような箇所はなかった（コアの状況は、図3~4を参照）。

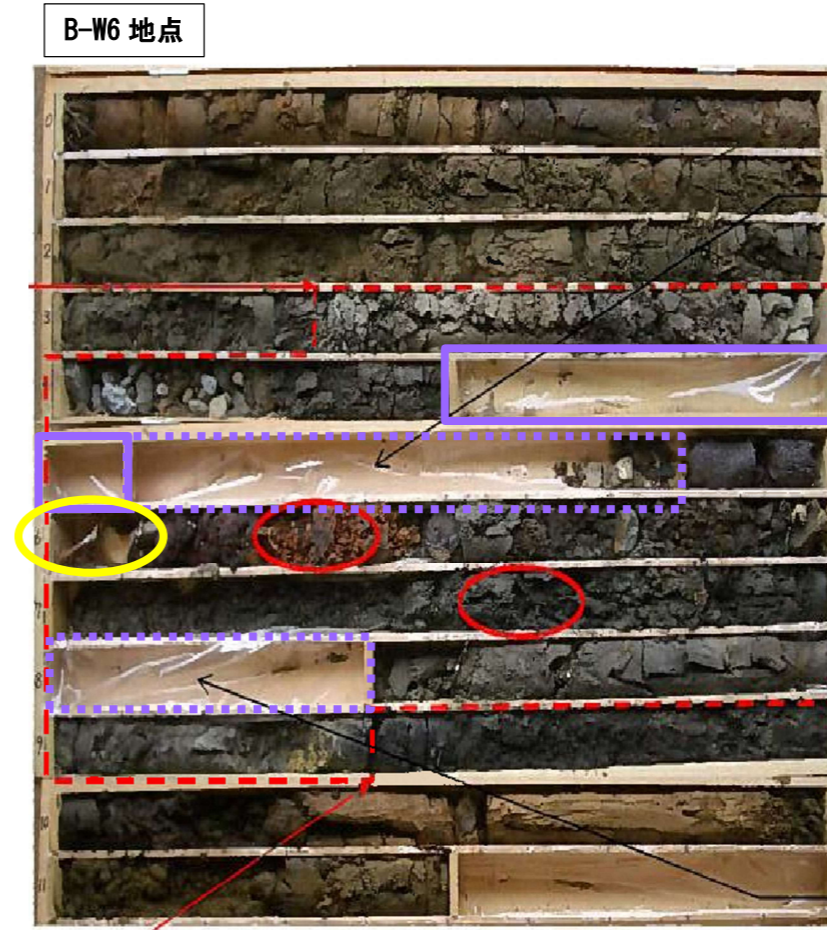
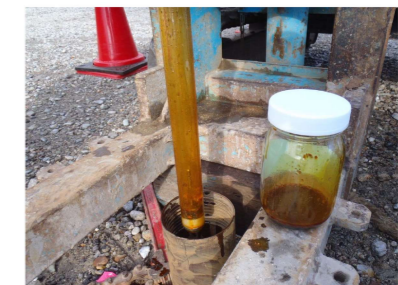
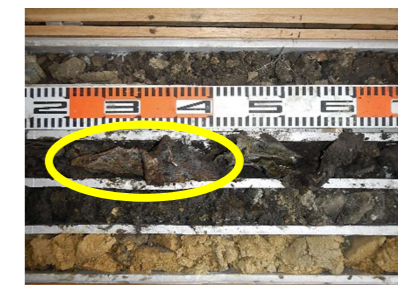
図7 過去のボーリングコア（B-W6、SB-1 地点）

- ・ GL. -4.50~5.10m (EL. 50.14~49.54m)
コアチューブ自重落下。ベイヤースンプラでも採取できず。
- ・ GL. -5.10~5.70m (EL. 49.54~48.94m)
ベビースロッドで孔底を触診し、緩いなら状物と思われるがコア採取できず
- ・ GL. -8.00~8.40m (EL. 46.64~46.24m)
軟質であったためコア採取できず

- ・ GL. -6.00~6.15m (EL. 48.64~48.49m)
ドラム缶と思われる金属片有り

- ・ GL. -5.90~6.30m (EL. 46.81~46.41m)
ベイヤースンプラで油状物質採取

- ・ GL. -6.30~6.65m (EL. 46.41~46.06m)
廃棄物と思われるがコア採取できず
- ・ GL. -6.65~7.00m (EL. 46.06~45.71m)

- ・ GL. -7.20~7.50m (EL. 45.51~45.21m)
ドラム缶と思われる金属片有り

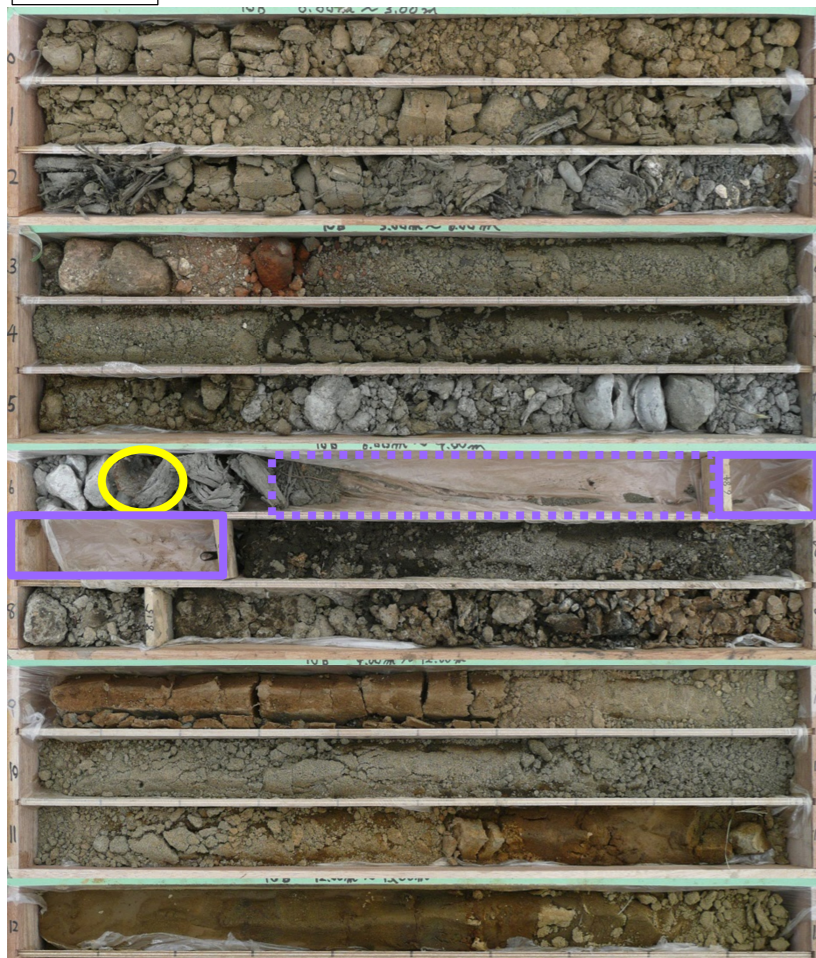
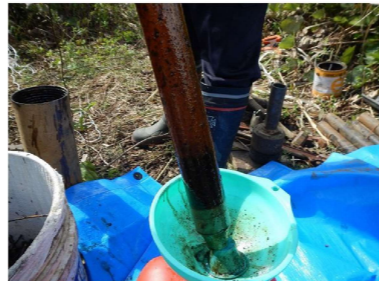
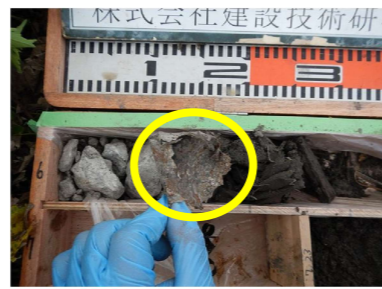
図8 過去のボーリングコア (10B 地点)

【空洞】
 ・GL. -6.25~6.84m (EL. 47.91~47.32m)
 掘削抵抗はあったもののコアは採取できず
 ・GL. -6.84~7.23m (EL. 47.32~46.93m)
 ベイラサンプレーで油状物質採取

【金属片】
 ・GL. -6.10m (EL. 48.06m)
 厚み 0.4mm 程度、板状金属片

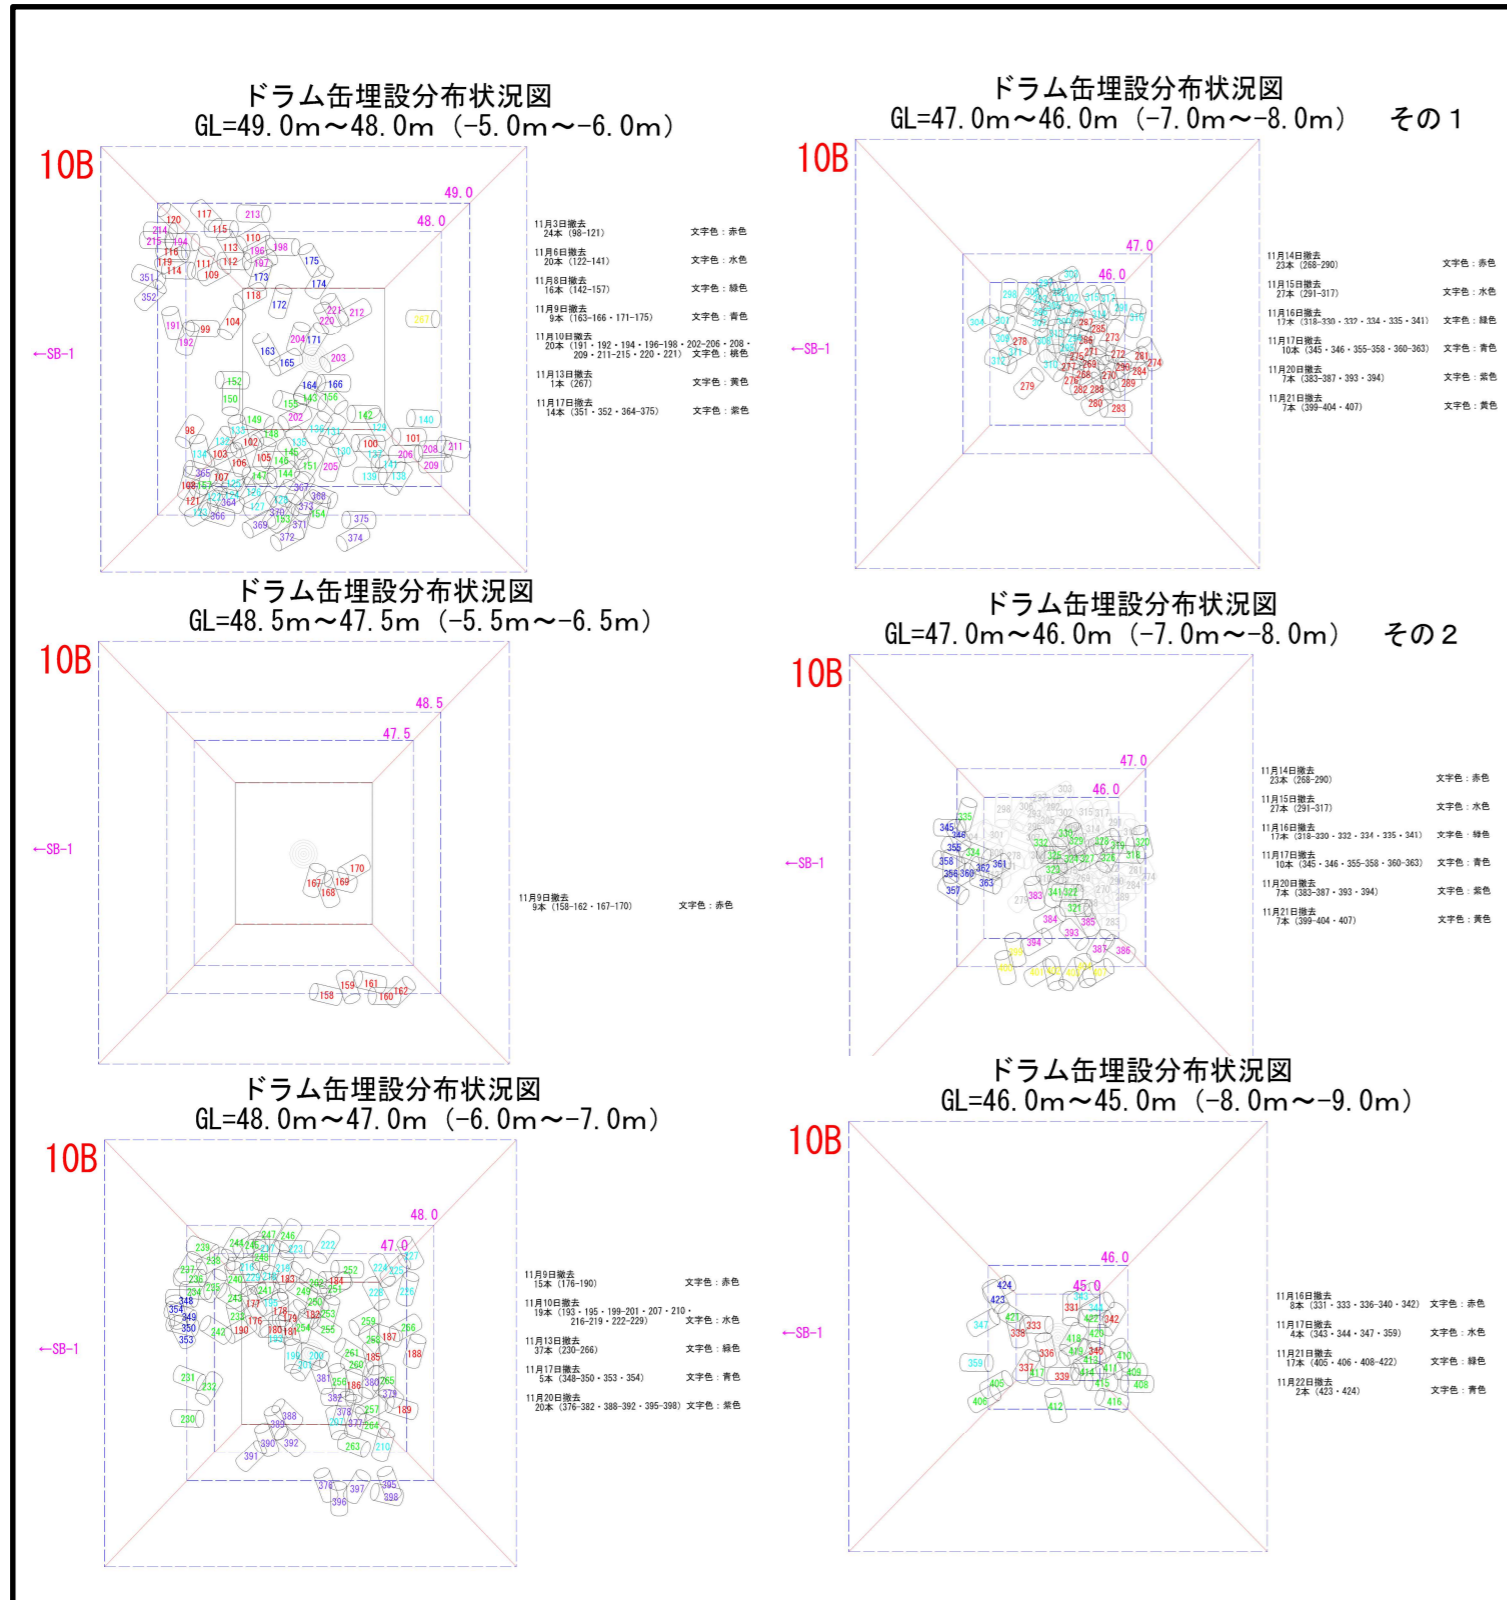
図 1 1 掘削箇所（10B）における廃油入りドラム缶の埋設状況

平成 29 年度に実施した掘削箇所（10B）の廃油入りドラム缶の埋設状況を図 11 に示す。廃油入りドラム缶は標高 EL.45.0~49.0m に分布し、ドラム缶はある程度原形をとどめた形で存在しており、積み重なるように埋め立てられていた。

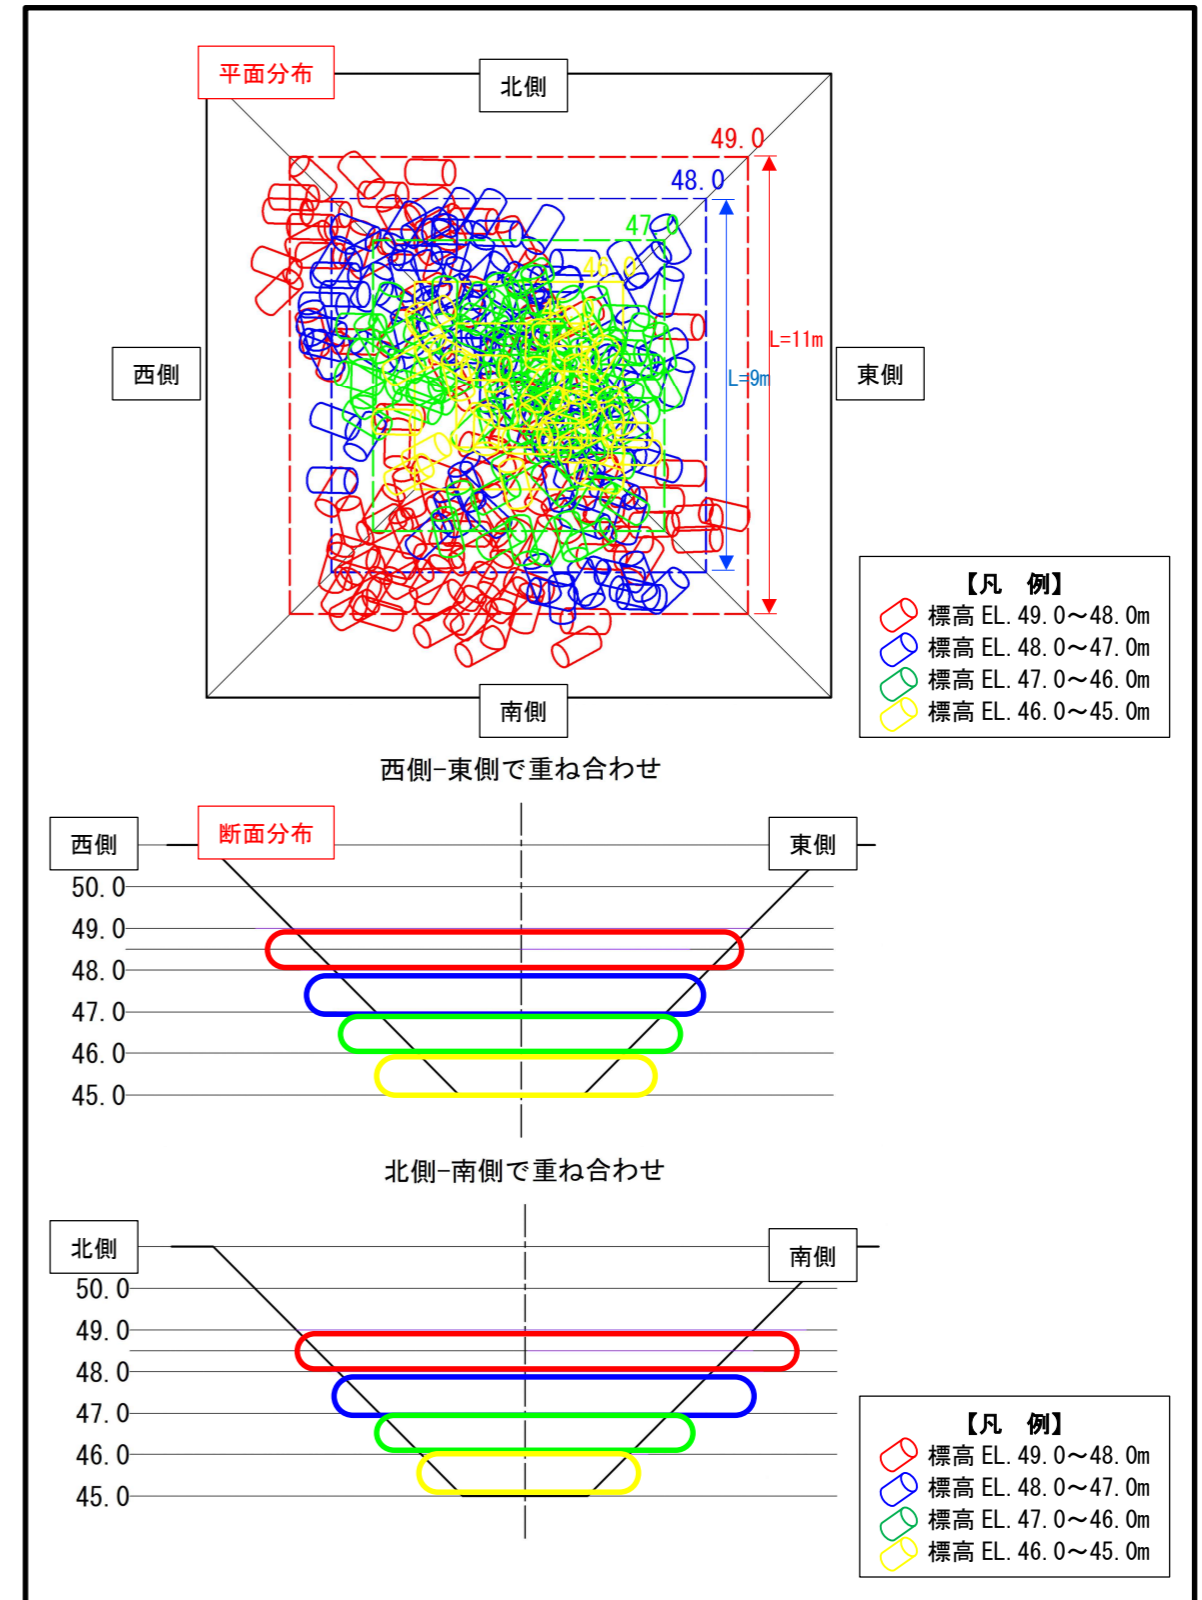
図 1 2 廃油入りドラム缶の埋設状況を重ね合わせた結果

廃油入りドラム缶の深度ごとの埋設分布状況を重ねた結果を図 12 に示す。掘削箇所（10B）に埋め立てられていた廃油入りドラム缶は、おおむね 9m×9m の範囲に平面的・断面的に密な状態で連続して分布していた。

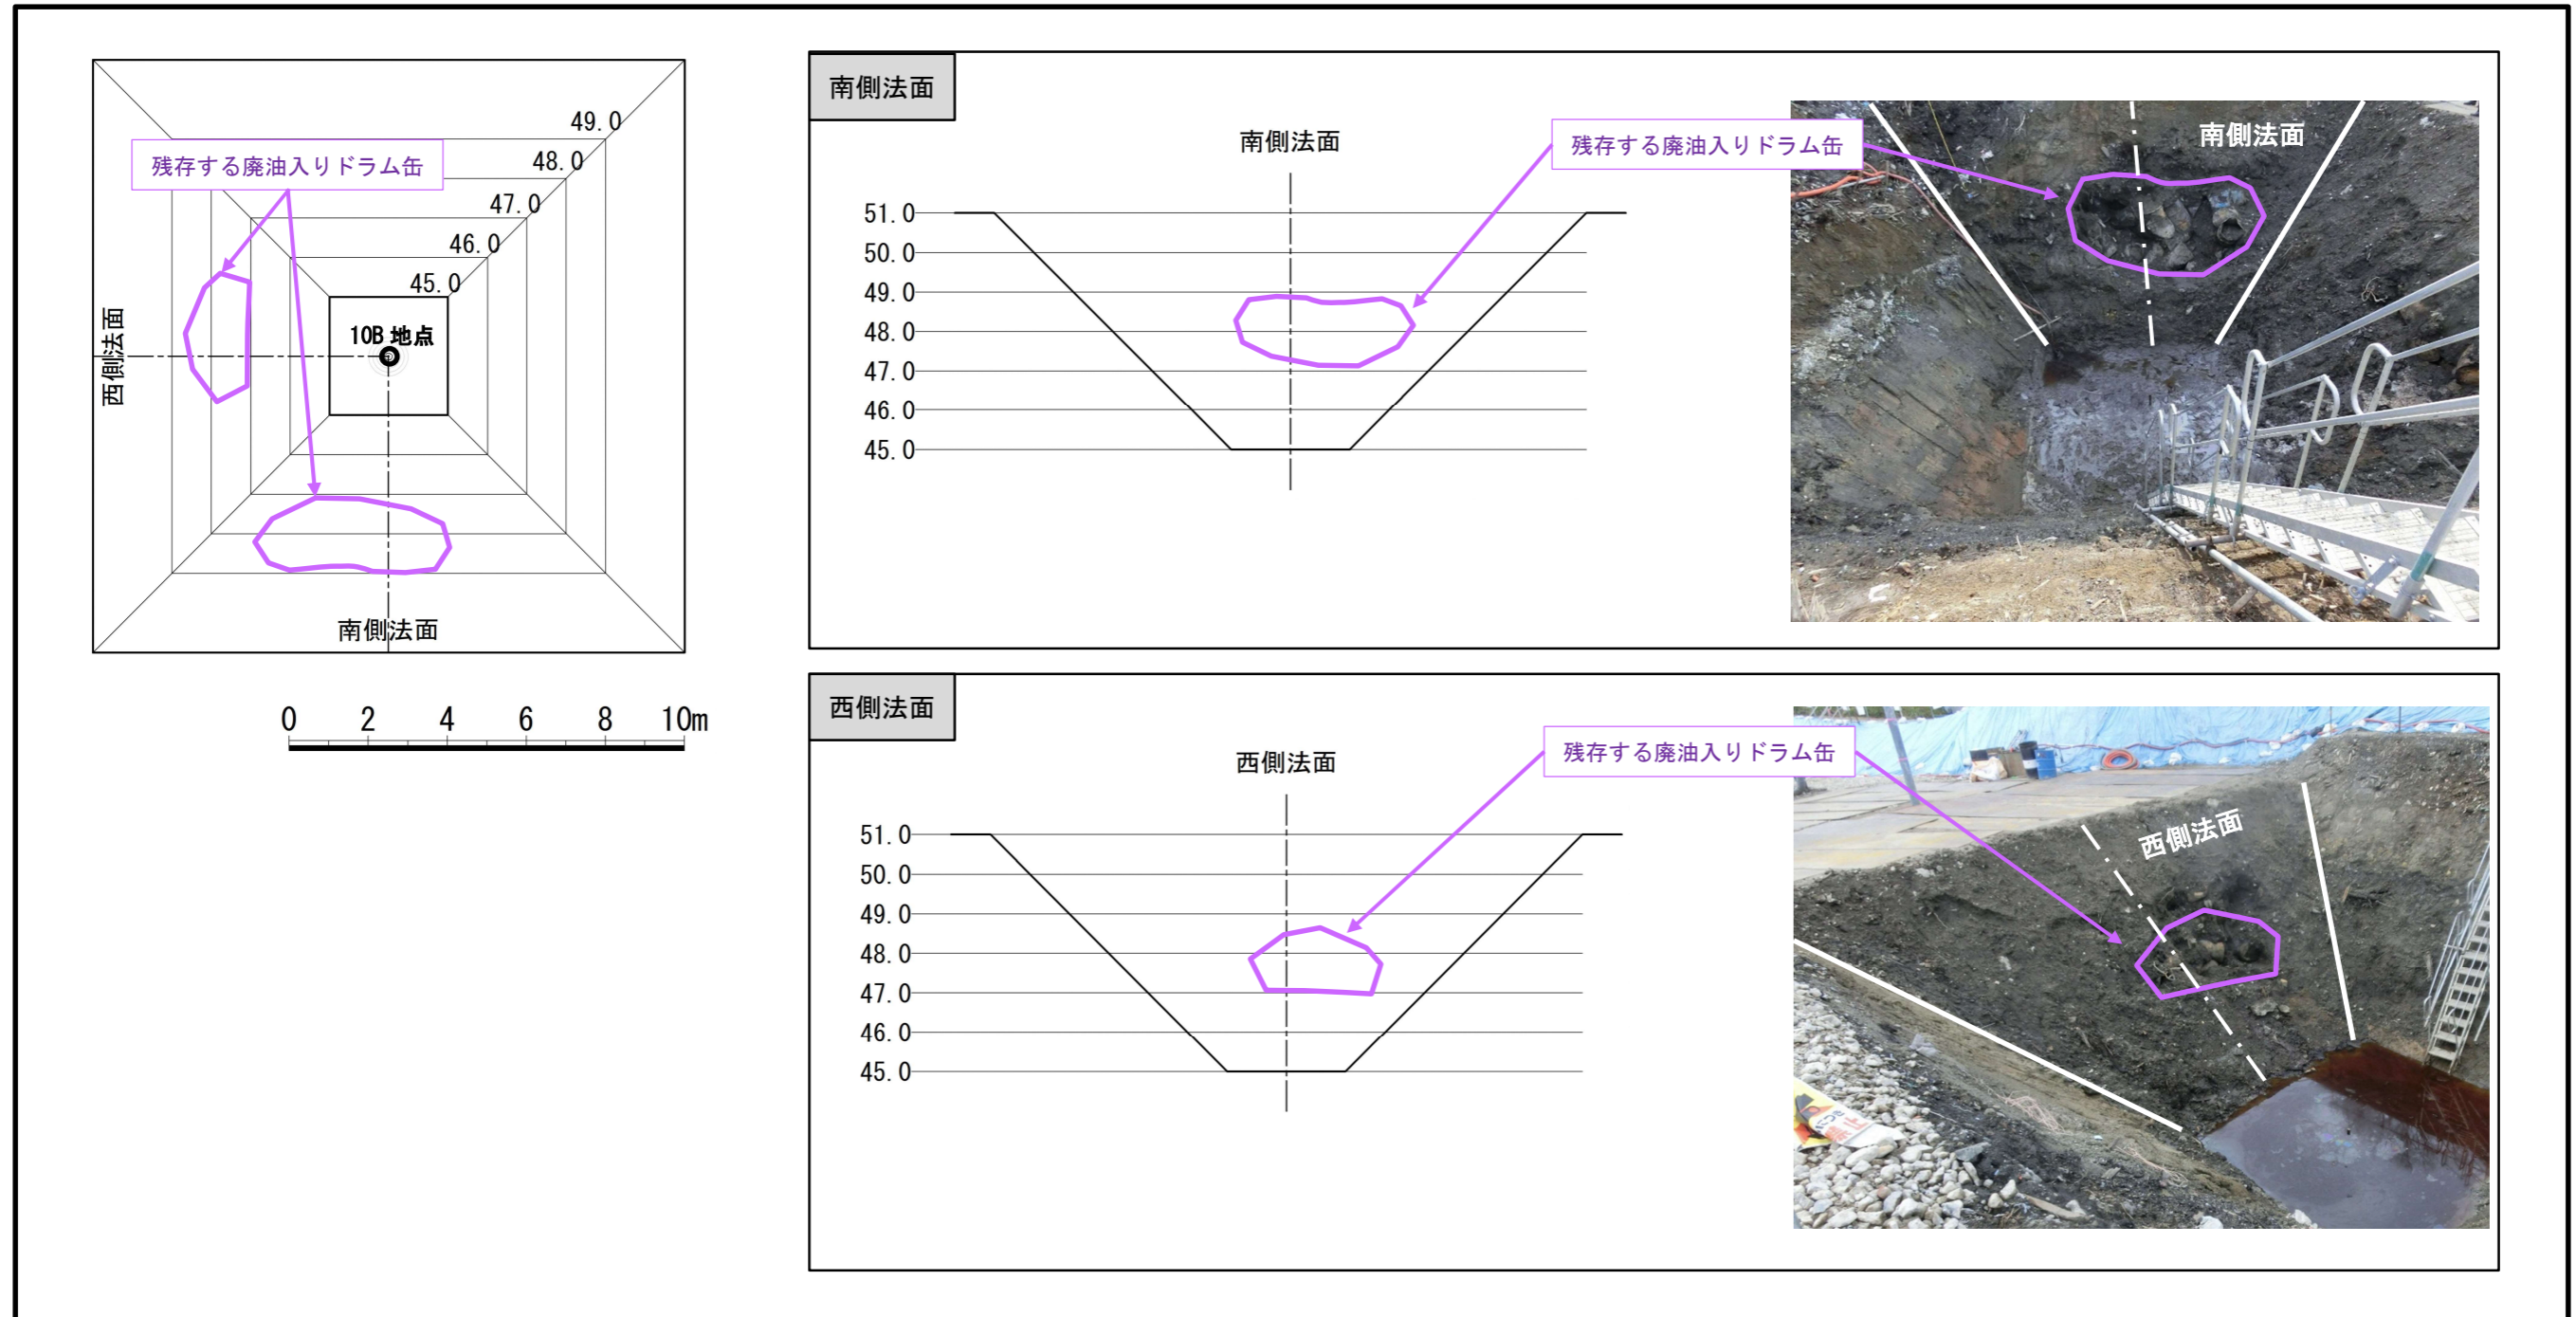
図13 掘削法面（10地点）に現に残存する廃油入りドラム缶

また、掘削箇所（10B）に残存する廃油入りドラム缶の状況を図13に示す。残存する廃油入りドラム缶は、南側、西側ともに標高 EL.47.0~49.0m に残存しており、南側は比較的密な状態で残存している。
 このようなことから、掘削箇所（10B）に残存している廃油入りドラム缶に関しても、同様の状態で分布しているものと考えられる。
 なお、今回のボーリング地点の間隔は、平成26年度に実施した際の15mよりも間隔の狭い7.5mを基本に設定しており、こうした密な状態で廃油入りドラム缶が存在する場合は、高い確率でボーリングによりドラム缶の存在を確認できるものと考えられる。
