No.2 処分場における廃油入りドラム缶の分布範囲等について

1. 目的

平成 29 年度に掘削した No.2 処分場に残存する廃油入りドラム缶の撤去に向け、その分布状況の把握を目的に、ボーリング調査等を行い、廃油入りドラム缶の分布範囲を推定するとともに、掘削範囲を設定する。

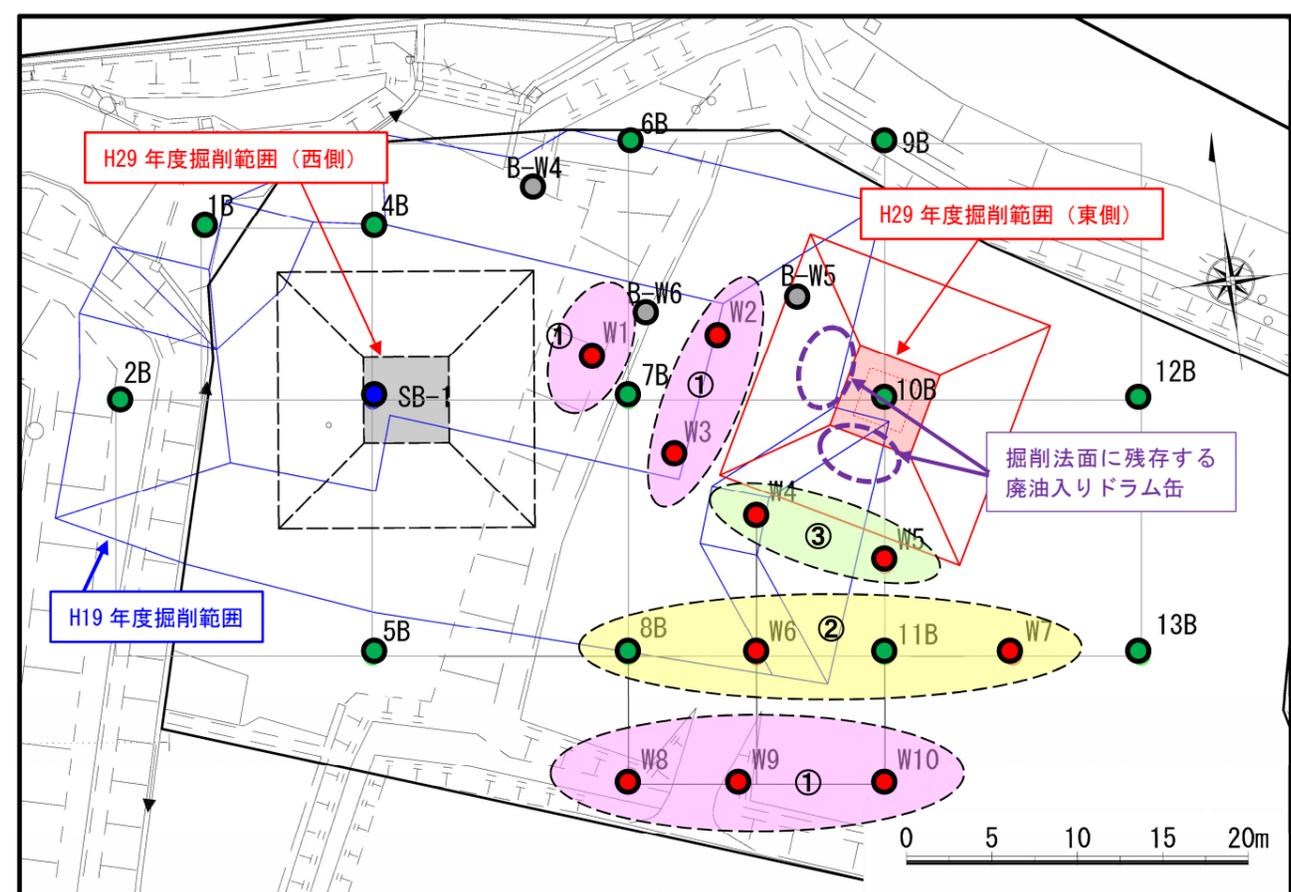
図 1 ボーリング調査位置図

ボーリング調査地点は、図 1 に示す 10 地点とし、図 2 のボーリング調査手順に従い実施した。
 ボーリングは直径 86mm のオールコアボーリングとし、埋立廃棄物の直下の自然地盤を確認できる深さまで掘削を行った。

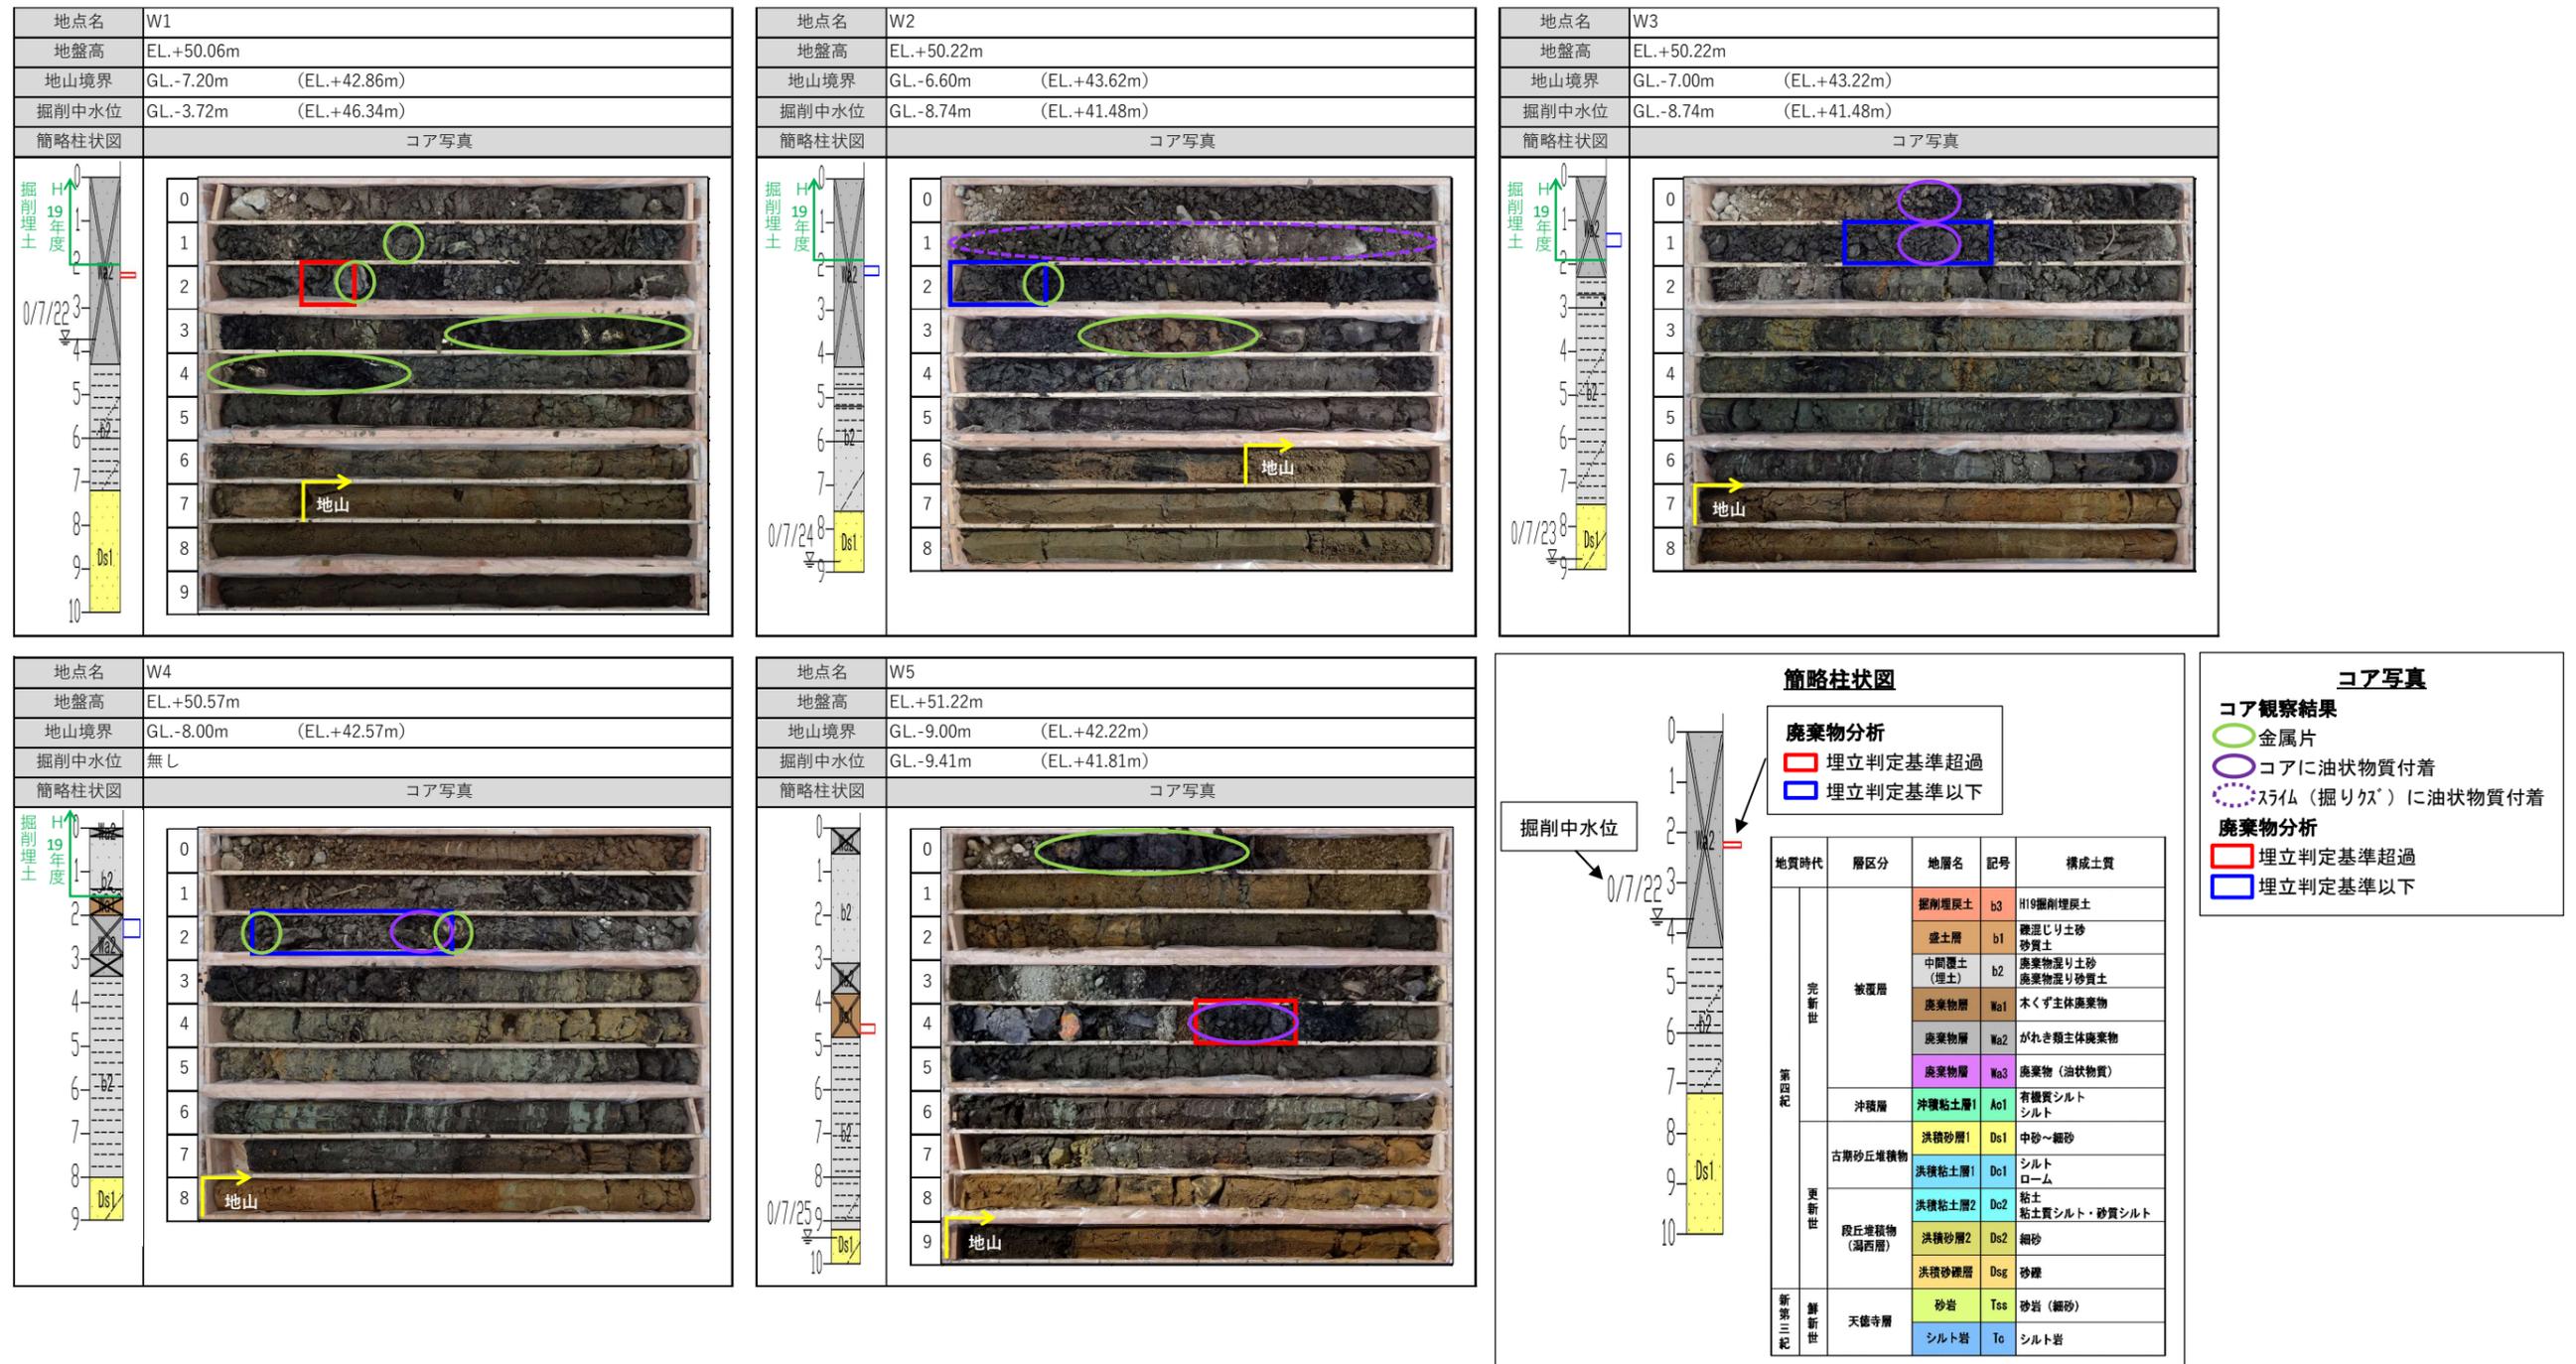
図3 簡略柱状図およびコア写真 (W1~W5 地点)

埋め立てられている廃棄物は、地点により埋立物の構成比率にバラツキはあるものの、全体として盛土層は10%、木くず主体廃棄物は20%、がれき類主体廃棄物は70%であった。

これまでの経験等から、ドラム缶が空の場合または液状の物質が充填されていた場合、ボーリングコアは採取できない（空洞となる）。今回のボーリング調査において 10 地点すべてで、このような箇所はなかった（コアの状況は、図3~4を参照）。

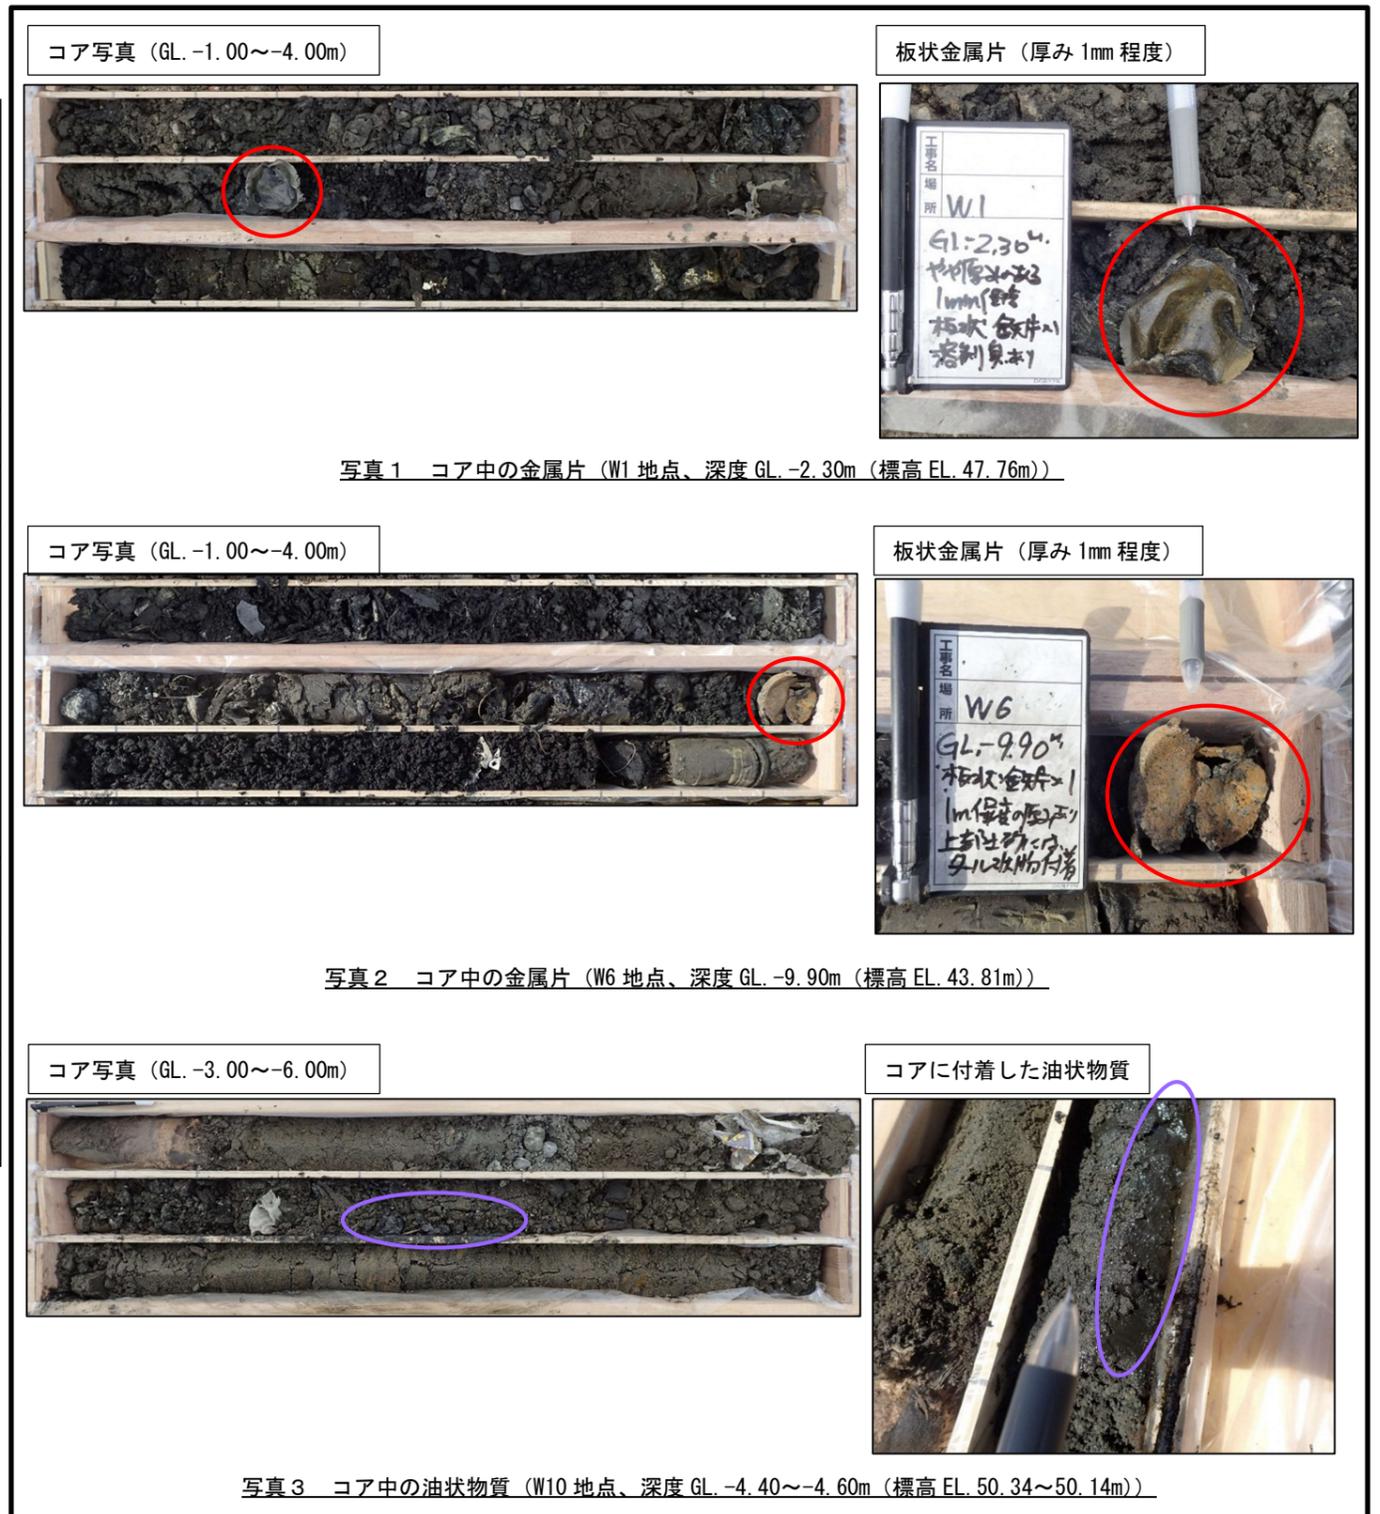
図5 ボーリングコア中の金属片等の状況

ボーリングコア中の金属片のうち、ドラム缶の可能性のある板状でかつ厚み 1mm 程度の金属片は、W1 地点と W6 地点で認められた（W1 地点の金属片は図5の写真1を、W6 地点の金属片は図5の写真2を参照）。

油状物質の付着が認められたコア試料のうち、特に付着が多かった地点は W10 地点であった（油状物質の付着状況は、図5の写真3を参照）。

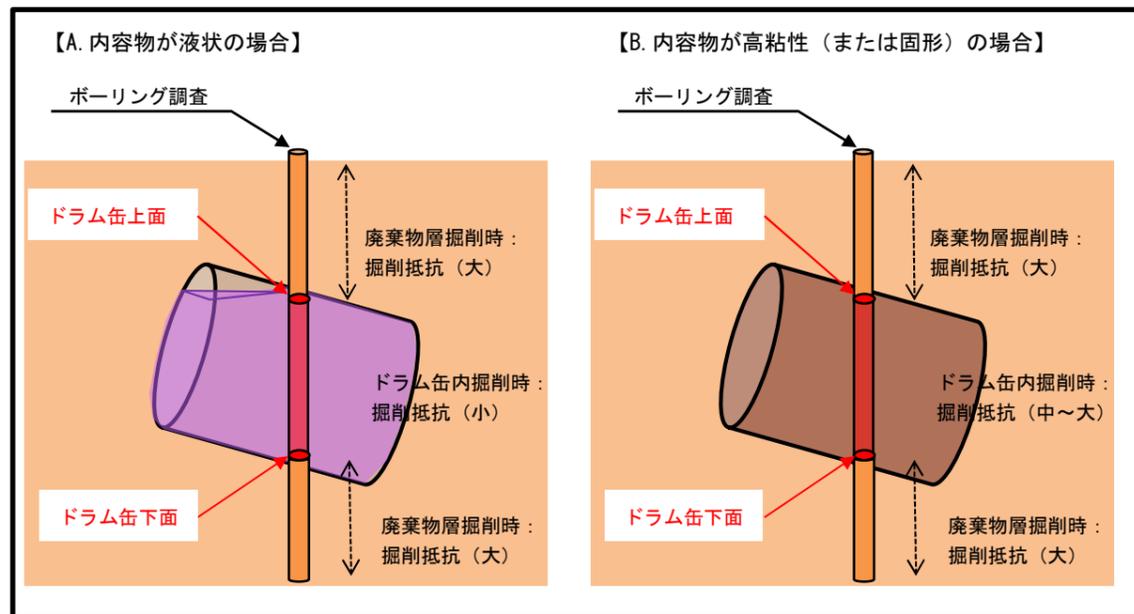
図6 ドラム缶掘削時の掘削抵抗

- ① ドラム缶の上面をコアチューブが貫通した時点で、廃棄物層の掘削時と比較すると極端に掘削抵抗が減少し、ドラム缶の下面より以深では掘削抵抗が極端に増加する。
- ② 内容物が液状であるため、コア試料が採取できず、当該深度のコアチューブに油状物質が付着する。なお、ドラム缶内に多量の油状物質が存在している場合は、ベイラーサンプラーにより油状物質の採取可能である。
- ③ 容器メーカーによって板厚は異なるものの、通常板厚 1mm 程度の板状金属片が採取されることが多い。

- ① 内容部が高粘性 (または固形) であるため、ドラム缶内部を掘削している際の掘削抵抗は、その他の深度と比較して大きな違いは感じられない。
- ② 内容物が高粘度 (または固形) であるため、内容物はコア試料として採取される。
- ③ 容器メーカーによって板厚は異なるものの、通常板厚 1mm 程度の板状金属片が採取されることが多い。

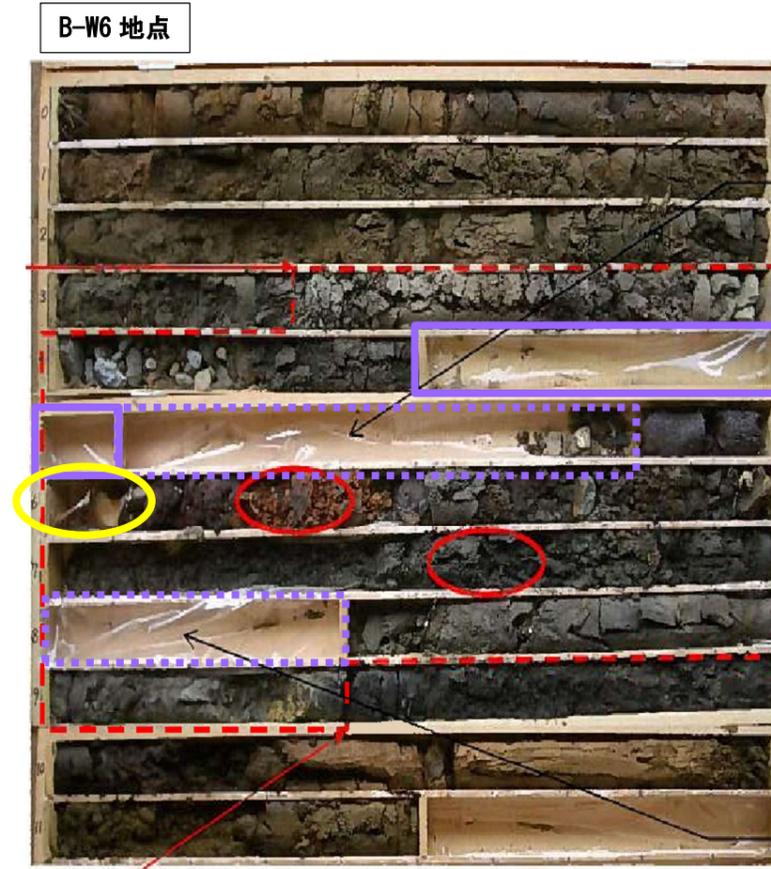
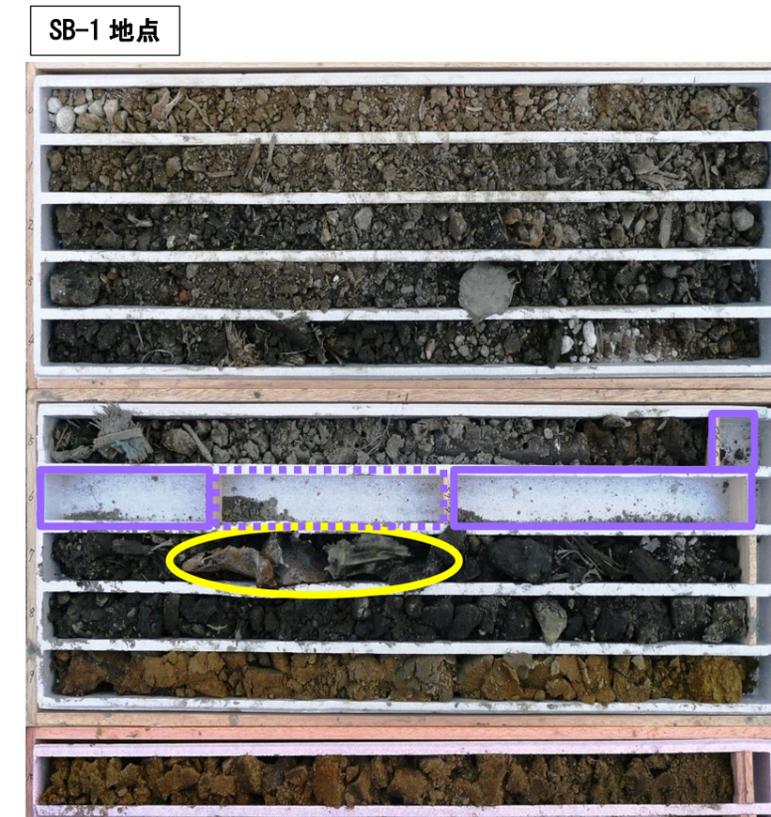
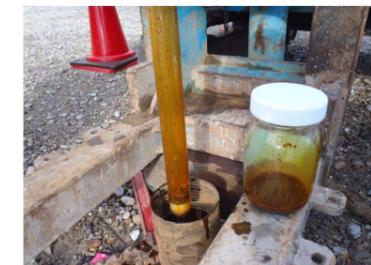
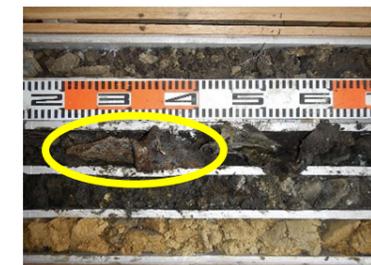
図7 過去のボーリングコア (B-W6、SB-1 地点)

- ・ GL. -4.50~5.10m (EL. 50.14~49.54m)
コアチューブ自重落下。ベイラーサンプラーでも採取できず。
- ・ GL. -5.10~5.70m (EL. 49.54~48.94m)
ベビーロッドで孔底を触診し、緩いगरा状物と思われるがコア採取できず
- ・ GL. -8.00~8.40m (EL. 46.64~46.24m)
軟質であったためコア採取できず

- ・ GL. -6.00~6.15m (EL. 48.64~48.49m)
ドラム缶と思われる金属片有り

- ・ GL. -5.90~6.30m (EL. 46.81~46.41m)
ベイラーサンプラーで油状物質採取

- ・ GL. -6.30~6.65m (EL. 46.41~46.06m)
廃棄物と思われるがコア採取できず
- ・ GL. -6.65~7.00m (EL. 46.06~45.71m)

- ・ GL. -7.20~7.50m (EL. 45.51~45.21m)
ドラム缶と思われる金属片有り

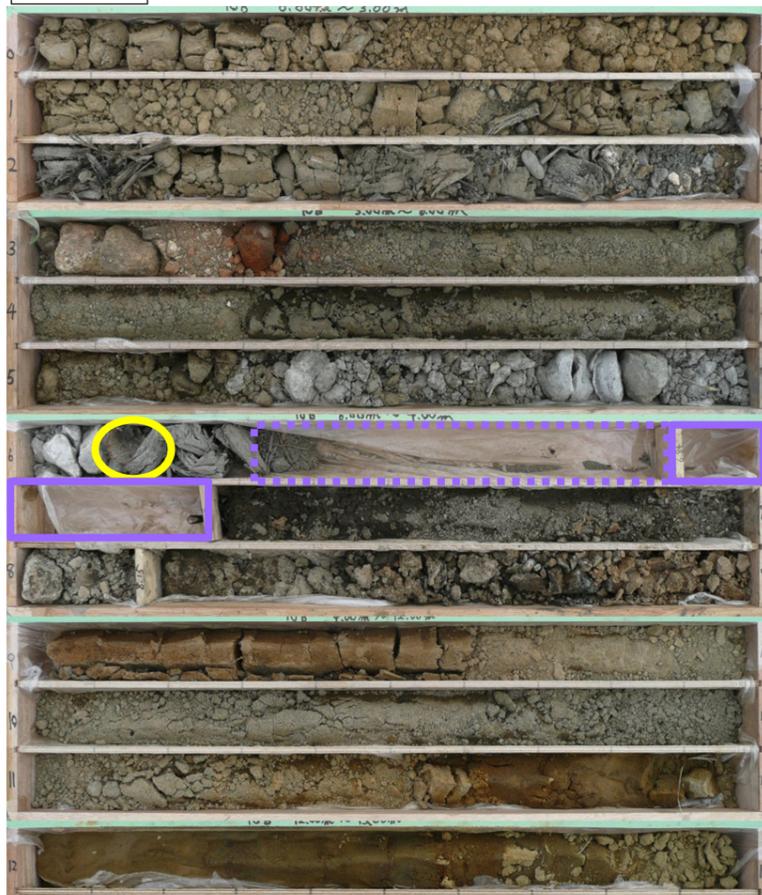
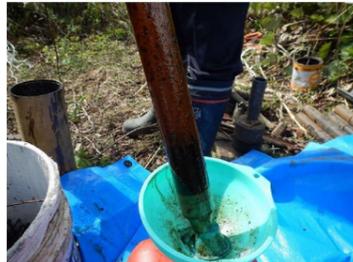
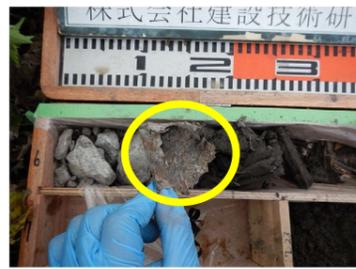
図8 過去のボーリングコア (10B 地点)

【空洞】
 ・GL. -6.25~6.84m (EL. 47.91~47.32m)
 掘削抵抗はあったもののコアは採取できず
 ・GL. -6.84~7.23m (EL. 47.32~46.93m)
 ベイラサンプレーで油状物質採取

【金属片】
 ・GL. -6.10m (EL. 48.06m)
 厚み 0.4mm 程度、板状金属片

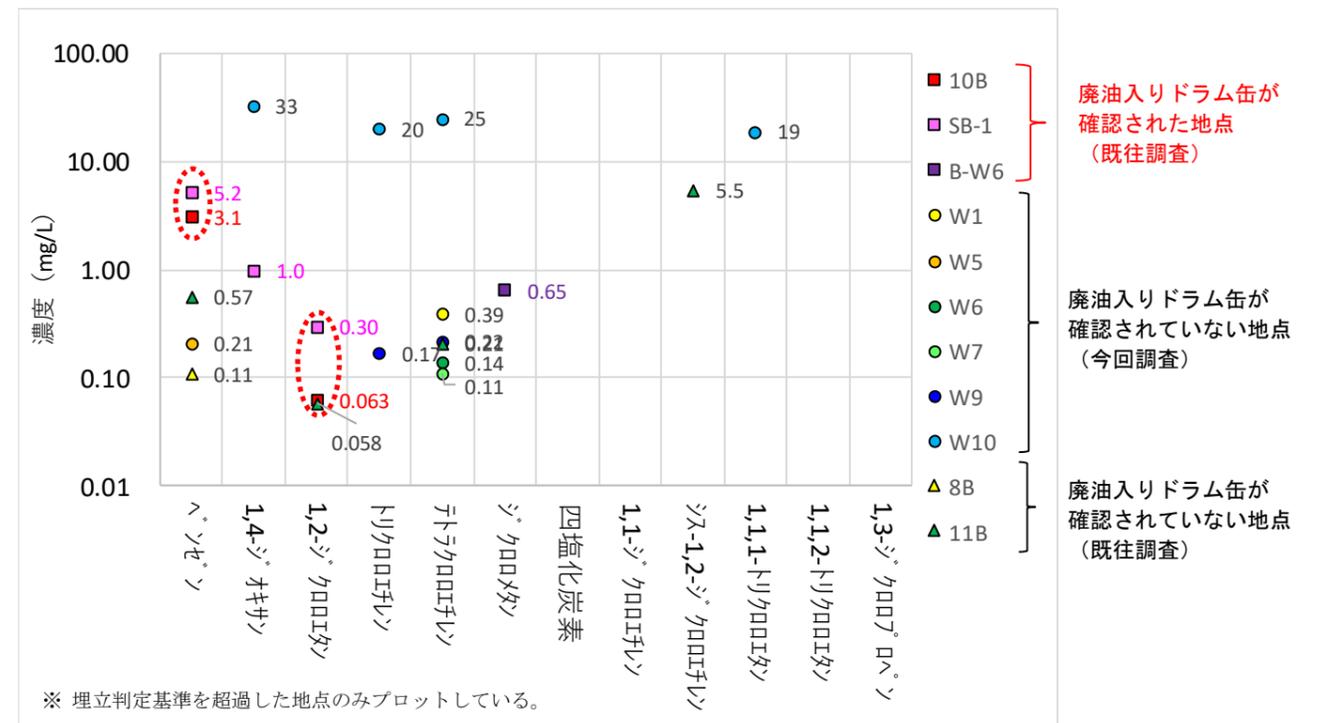
図9 VOCの濃度分布

図9は埋立判定基準を超過した分析項目とその濃度分布をプロットした図で、廃油入りドラム缶が確認された SB-1、10B 地点ではベンゼン、1,2-ジクロロエタンで似たような傾向が見られたが、比較地点では、ベンゼン、1,2-ジクロロエタンにおいて、SB-1、10B 地点と似たような傾向は見られなかった。

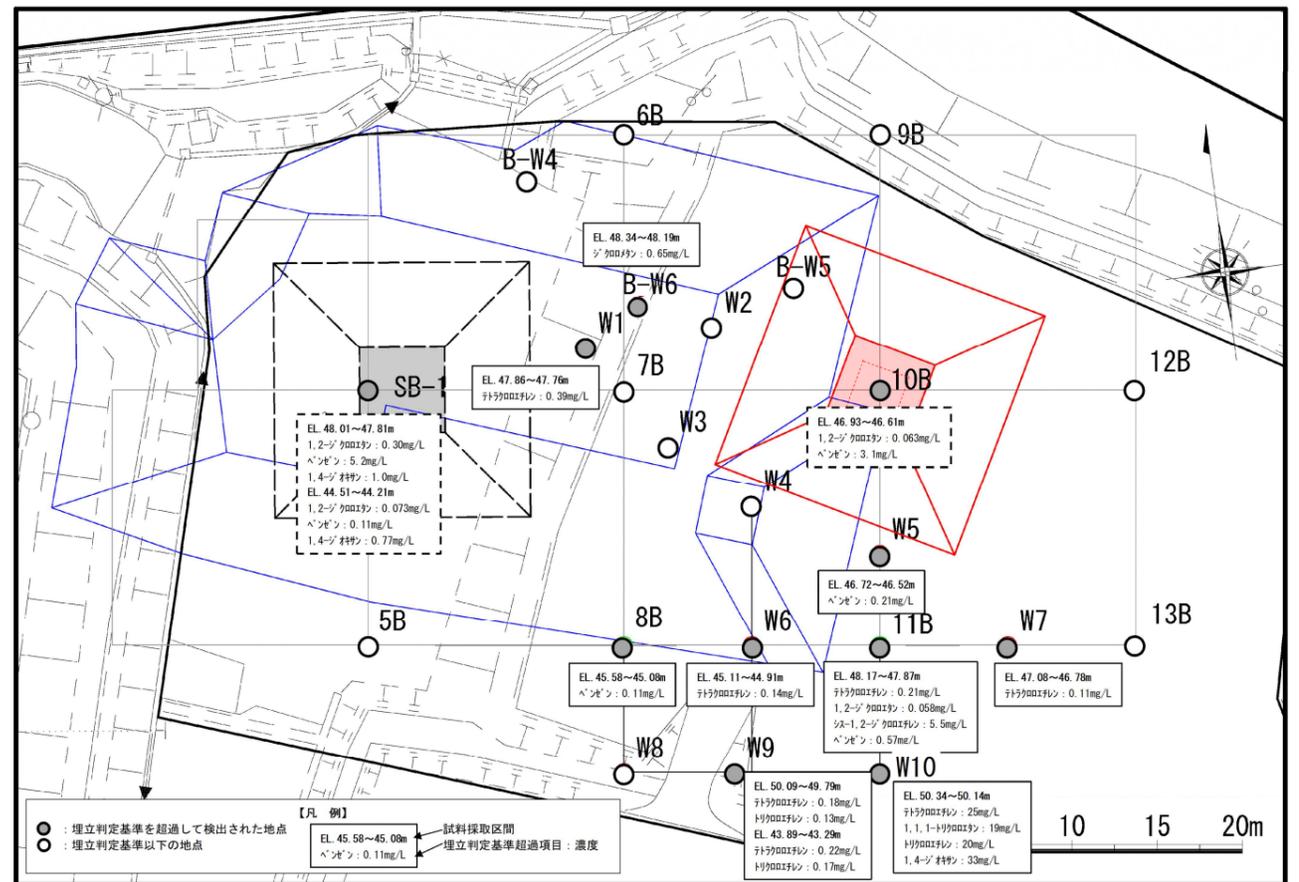
図10 埋立判定基準超過地点

また、図10は廃油入りドラム缶が確認された SB-1、10B 地点と比較地点について、埋立判定基準を超過した分析項目ごとの濃度を記載しているが、廃油入りドラム缶が確認された SB-1、10B 地点と比較地点の間や比較地点間で、関係性や傾向を掴むことはできなかったことから、今回は廃棄物分析の結果によるドラム缶の推定には至らなかった。

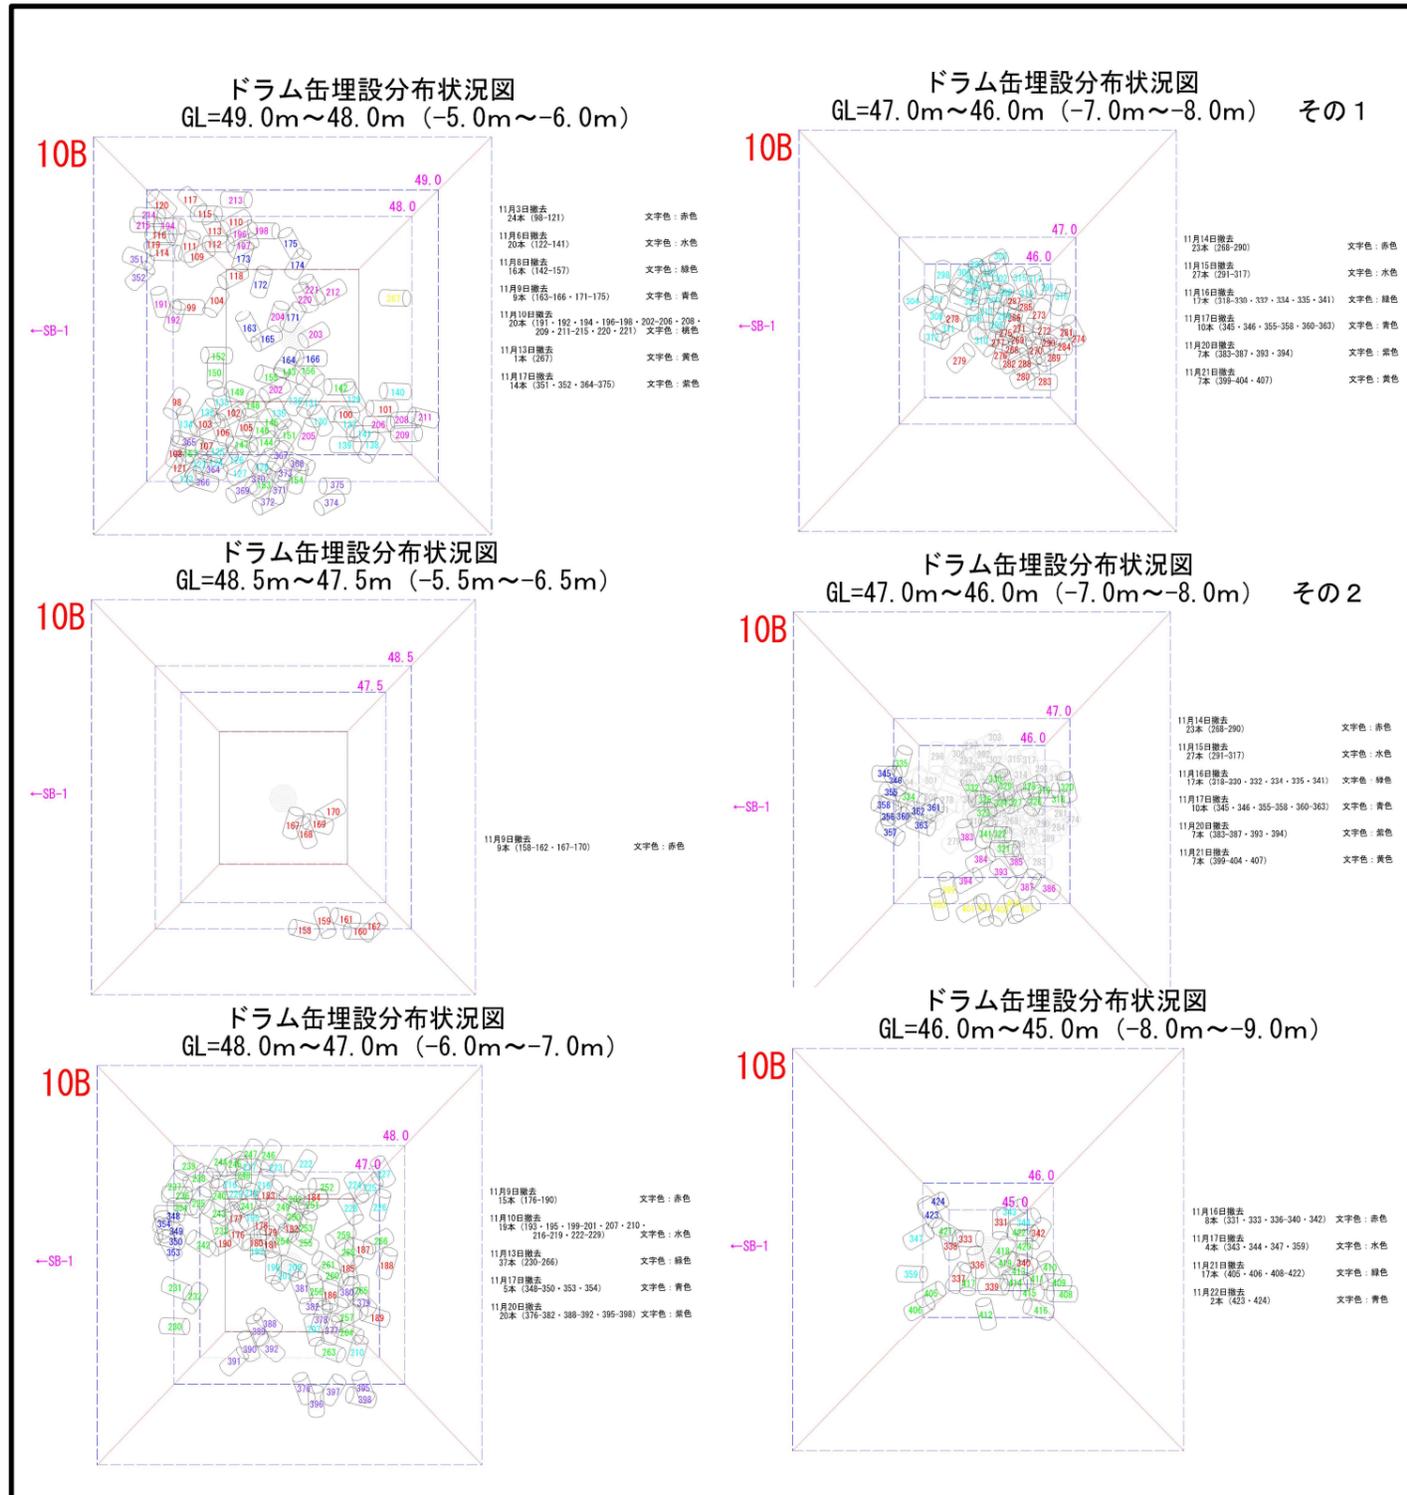
図 1 1 掘削箇所（10B）における廃油入りドラム缶の埋設状況

平成 29 年度に実施した掘削箇所（10B）の廃油入りドラム缶の埋設状況を図 11 に示す。廃油入りドラム缶は標高 EL.45.0~49.0m に分布し、ドラム缶はある程度原形をとどめた形で存在しており、積み重なるように埋め立てられていた。

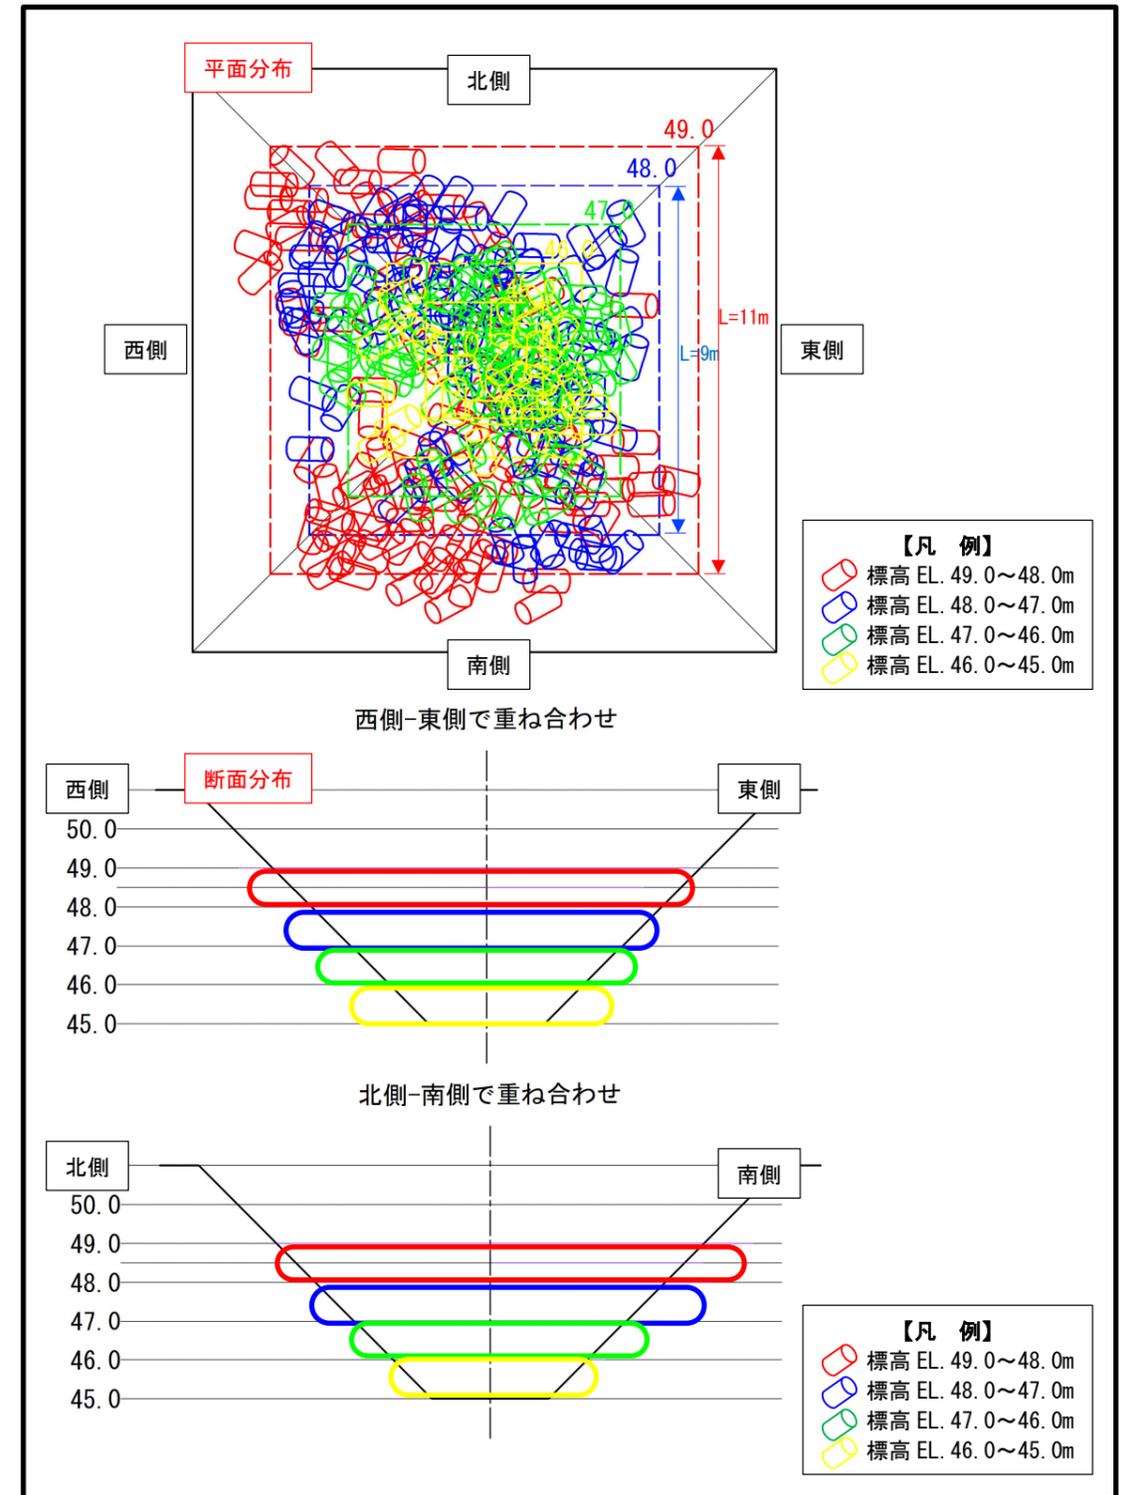
図 1 2 廃油入りドラム缶の埋設状況を重ね合わせた結果

廃油入りドラム缶の深度ごとの埋設分布状況を重ねた結果を図 12 に示す。掘削箇所（10B）に埋め立てられていた廃油入りドラム缶は、おおむね 9m×9m の範囲に平面的・断面的に密な状態で連続して分布していた。

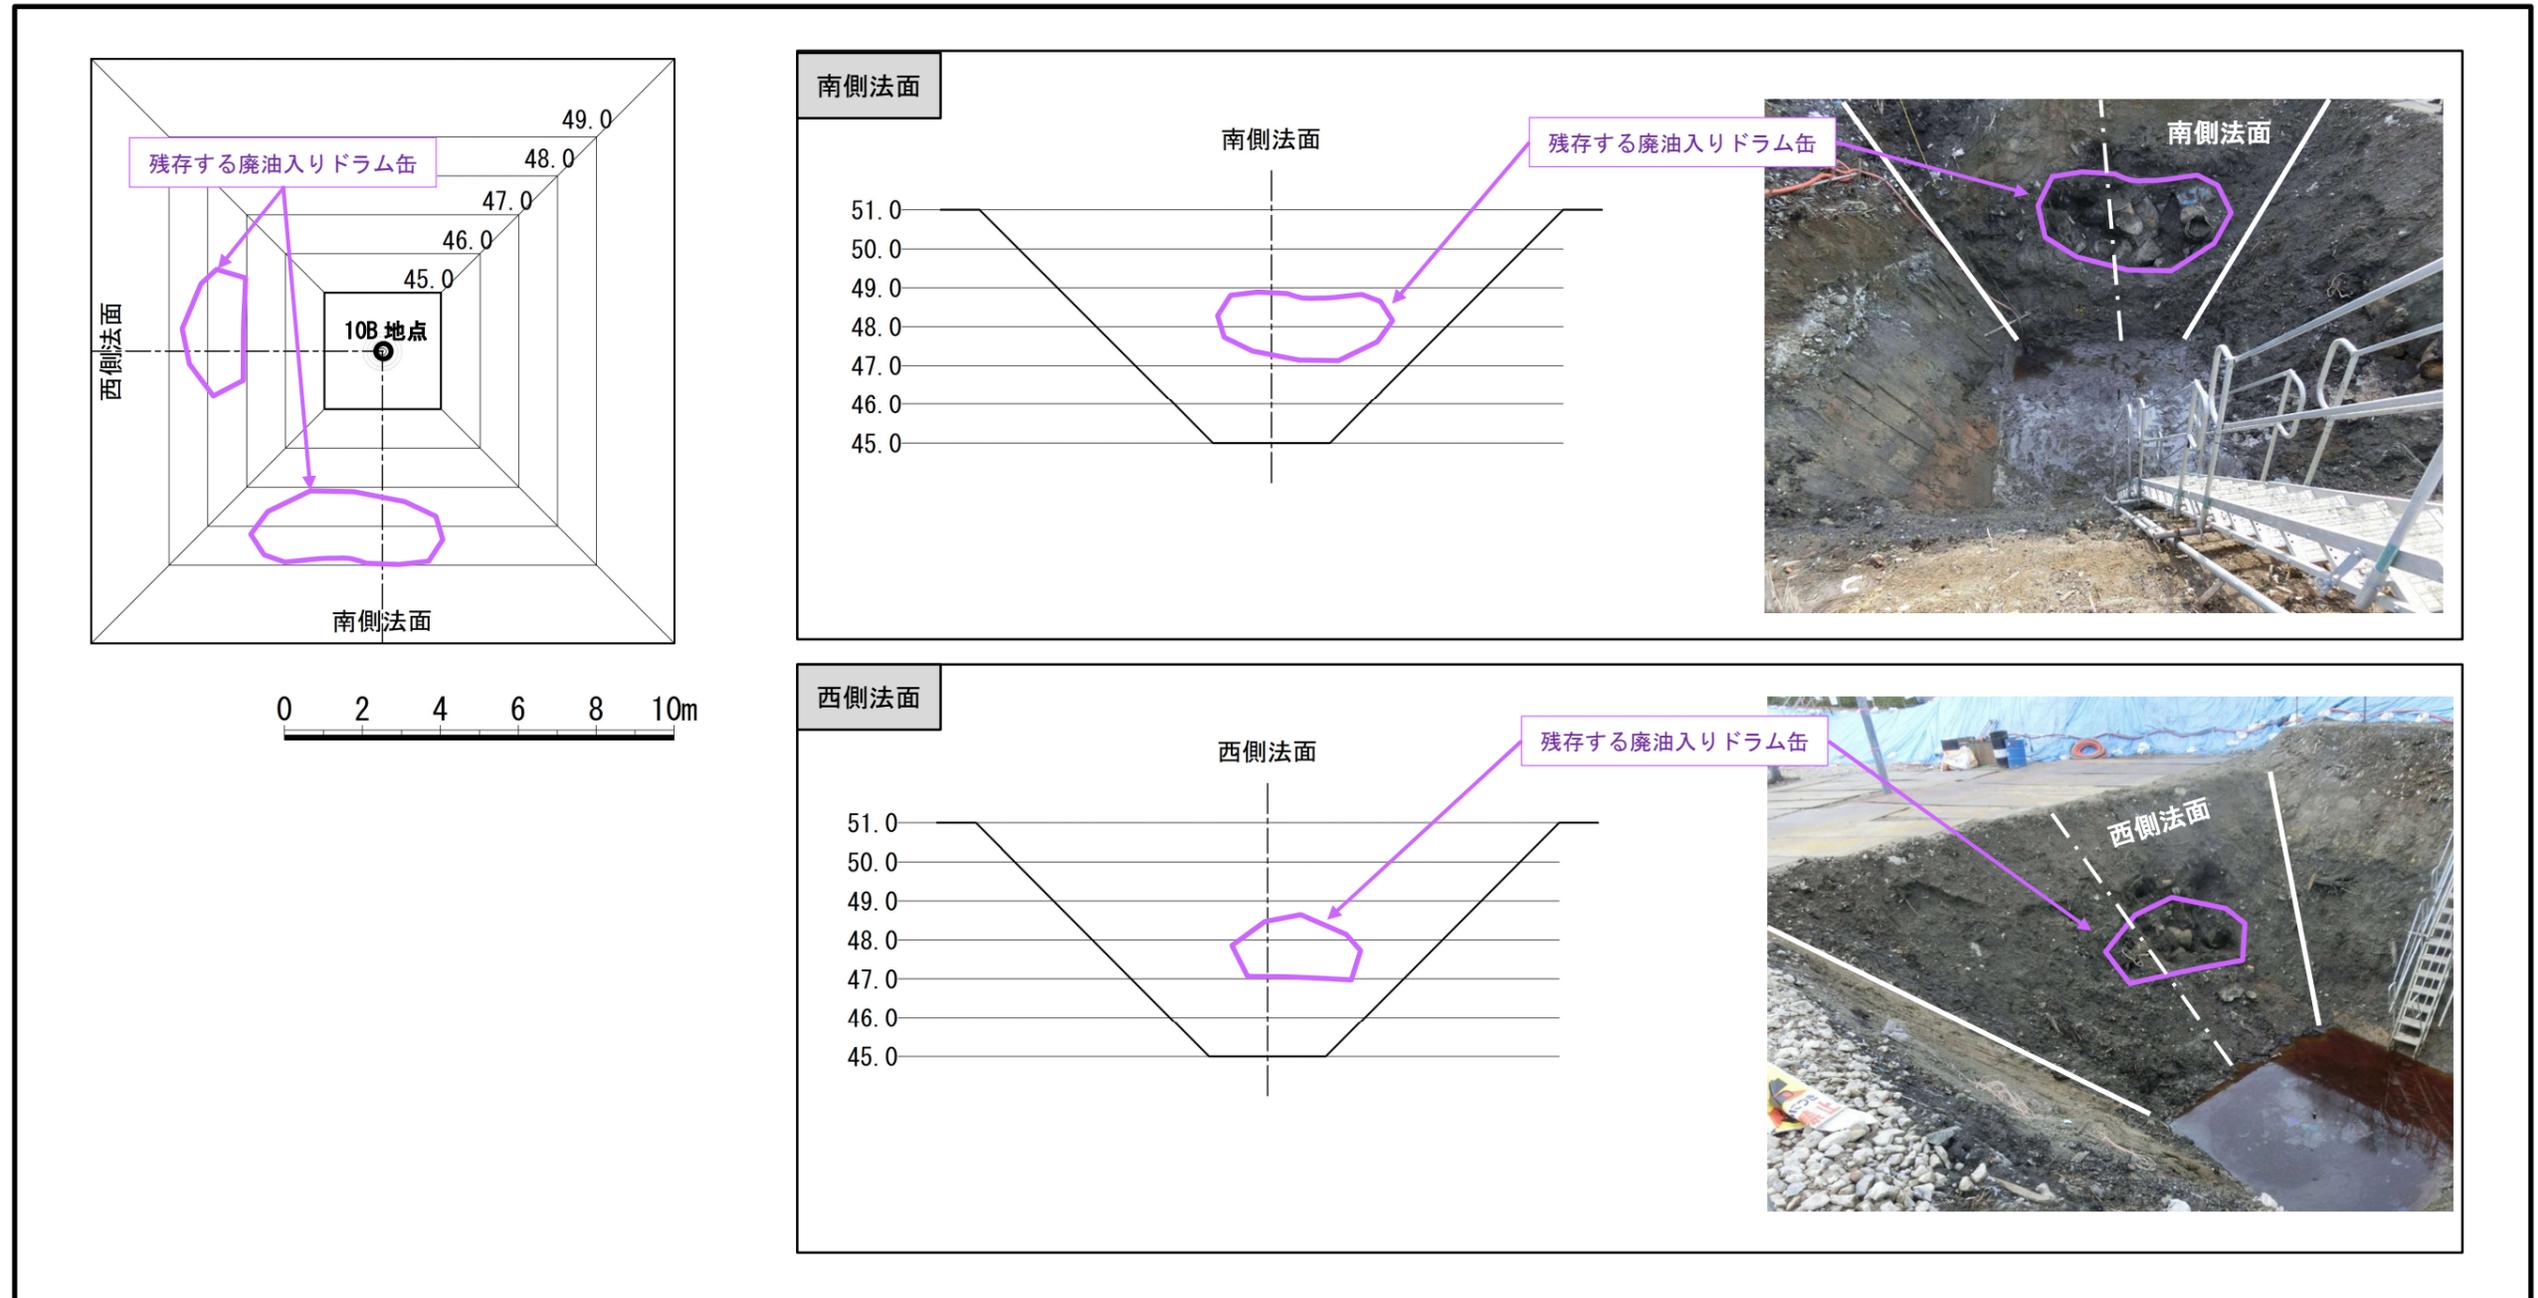
図13 掘削法面（10地点）に現に残存する廃油入りドラム缶

また、掘削箇所（10B）に残存する廃油入りドラム缶の状況を図13に示す。残存する廃油入りドラム缶は、南側、西側ともに標高 EL.47.0~49.0m に残存しており、南側は比較的密な状態で残存している。このようなことから、掘削箇所（10B）に残存している廃油入りドラム缶に関しても、同様の状態で分布しているものと考えられる。

No.2 処分場に残存するドラム缶は、南側、西側ともに標高 EL47.00m～49.00m に残存しているが、掘削箇所（10B）では、さらに深い標高 EL.45.00m までドラム缶が確認されていることから、掘削深度は掘削箇所（10B）と同じ標高 EL.45.00m に設定する。

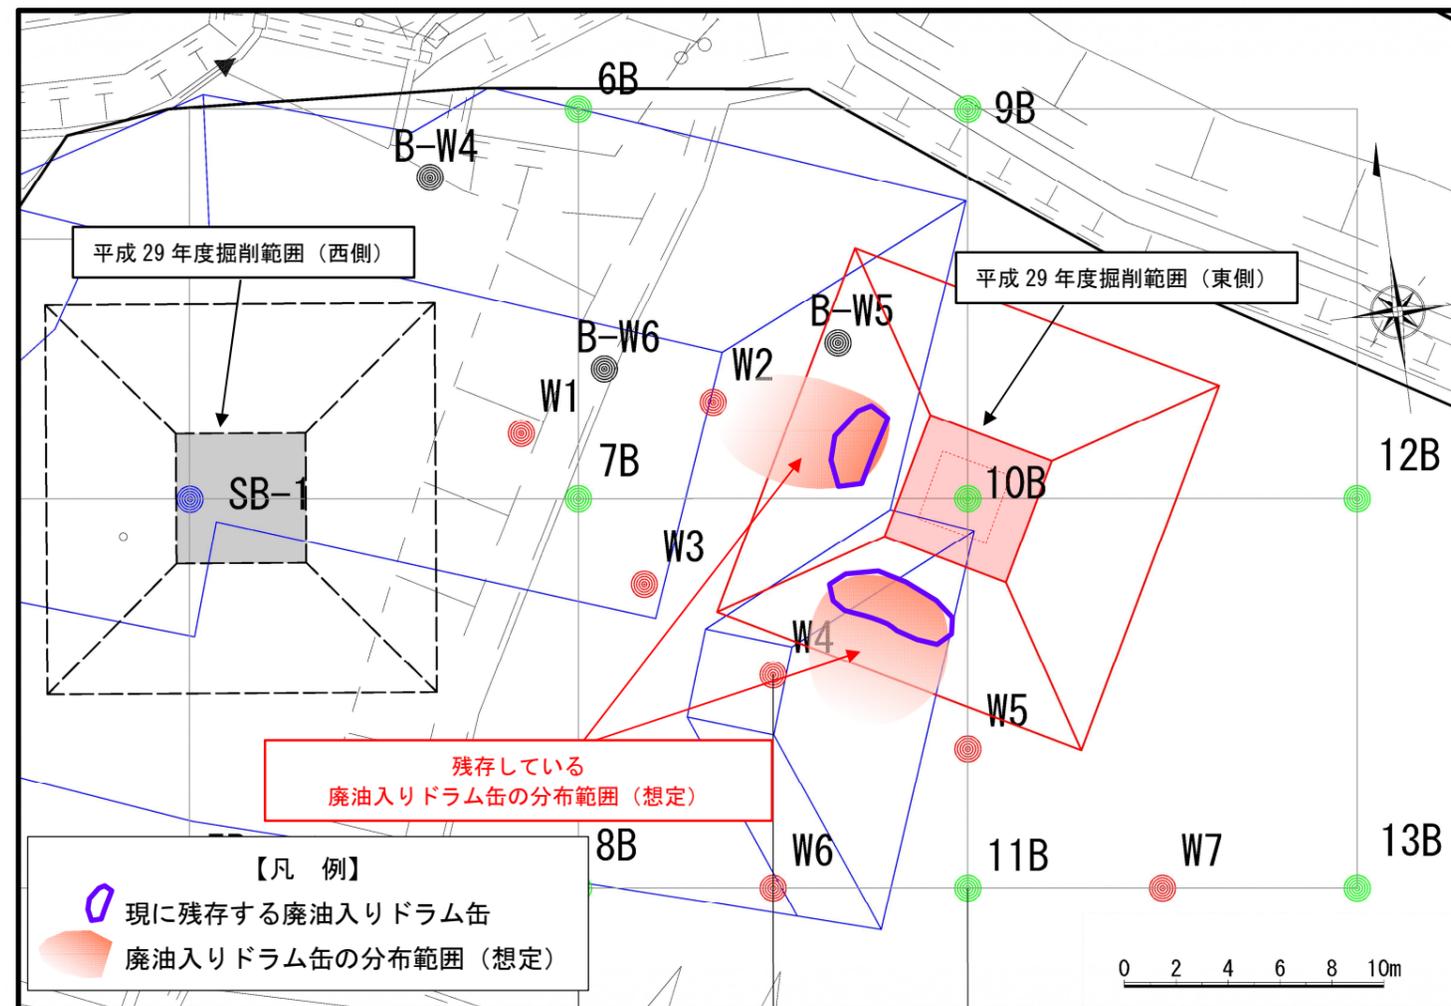
図14 残存している廃油入りドラム缶の平面分布範囲（想定）

掘削箇所（10B）における廃油入りドラム缶の埋設状況より、南側・西側の法面に残存する廃油入りドラム缶は、この場所から平面的・断面的に密な状態で連続して分布しており、今回のボーリング調査において10地点すべてで廃油入りドラム缶は確認できなかったことから、No.2 処分場に残存している廃油入りドラム缶の分布範囲は、図14で示すように、広がりは限定的なものと考えられる。
