# 平成20年度防潮水門の柔軟運用による 八郎湖の水質改善試験結果

秋田県生活環境文化部  
環境あきた創造課八郎湖環境対策室

## **試験の目的**

**非かんがい期に防潮水門外水位にあわせて、調整池の水位を下げ、水質が良好な融雪水で湖水の流動化を促進し、その水質改善効果と海への影響を実地検証する。**

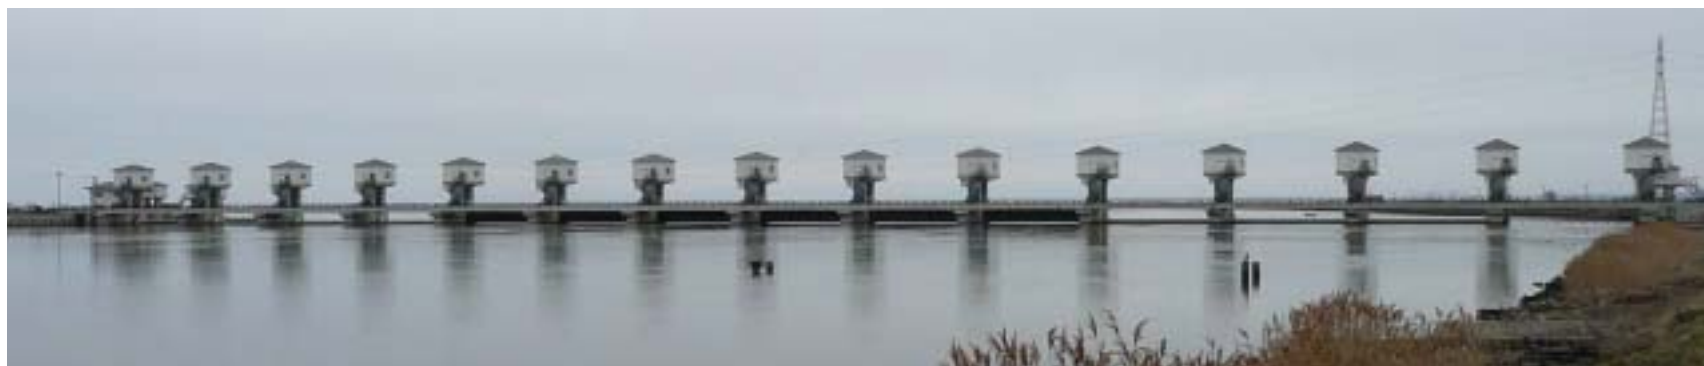
# 3月25日の防潮水門開閉状況

放流1門 (TP+0.3m)    洪水吐3門 (全閉)    洪水吐6門 (全開)    洪水吐3門 (全閉)    放流1門 (TP+0.3m)

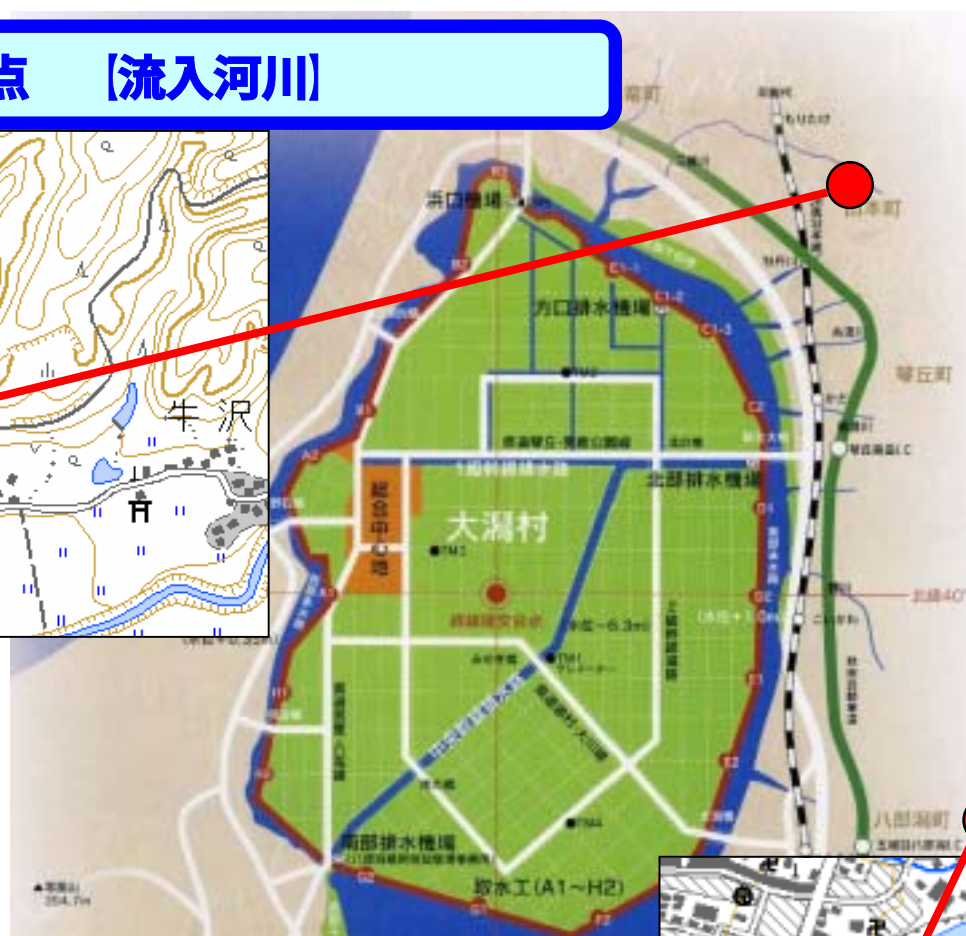
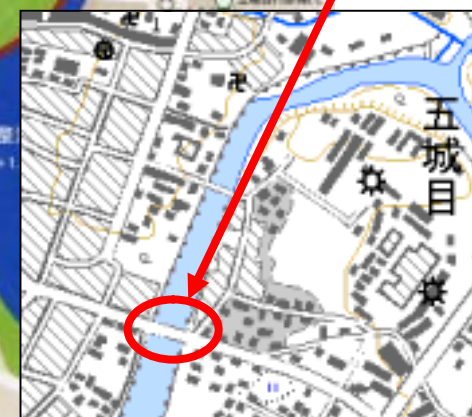
図1 水質調査地点 [流入河川]

調査地点: 2地点

調査項目: pH、SS、COD、全窒素、全リン、  
塩化物イオン、水温、透視度

調査回数: 3回 (3/3、3/13、3/27)

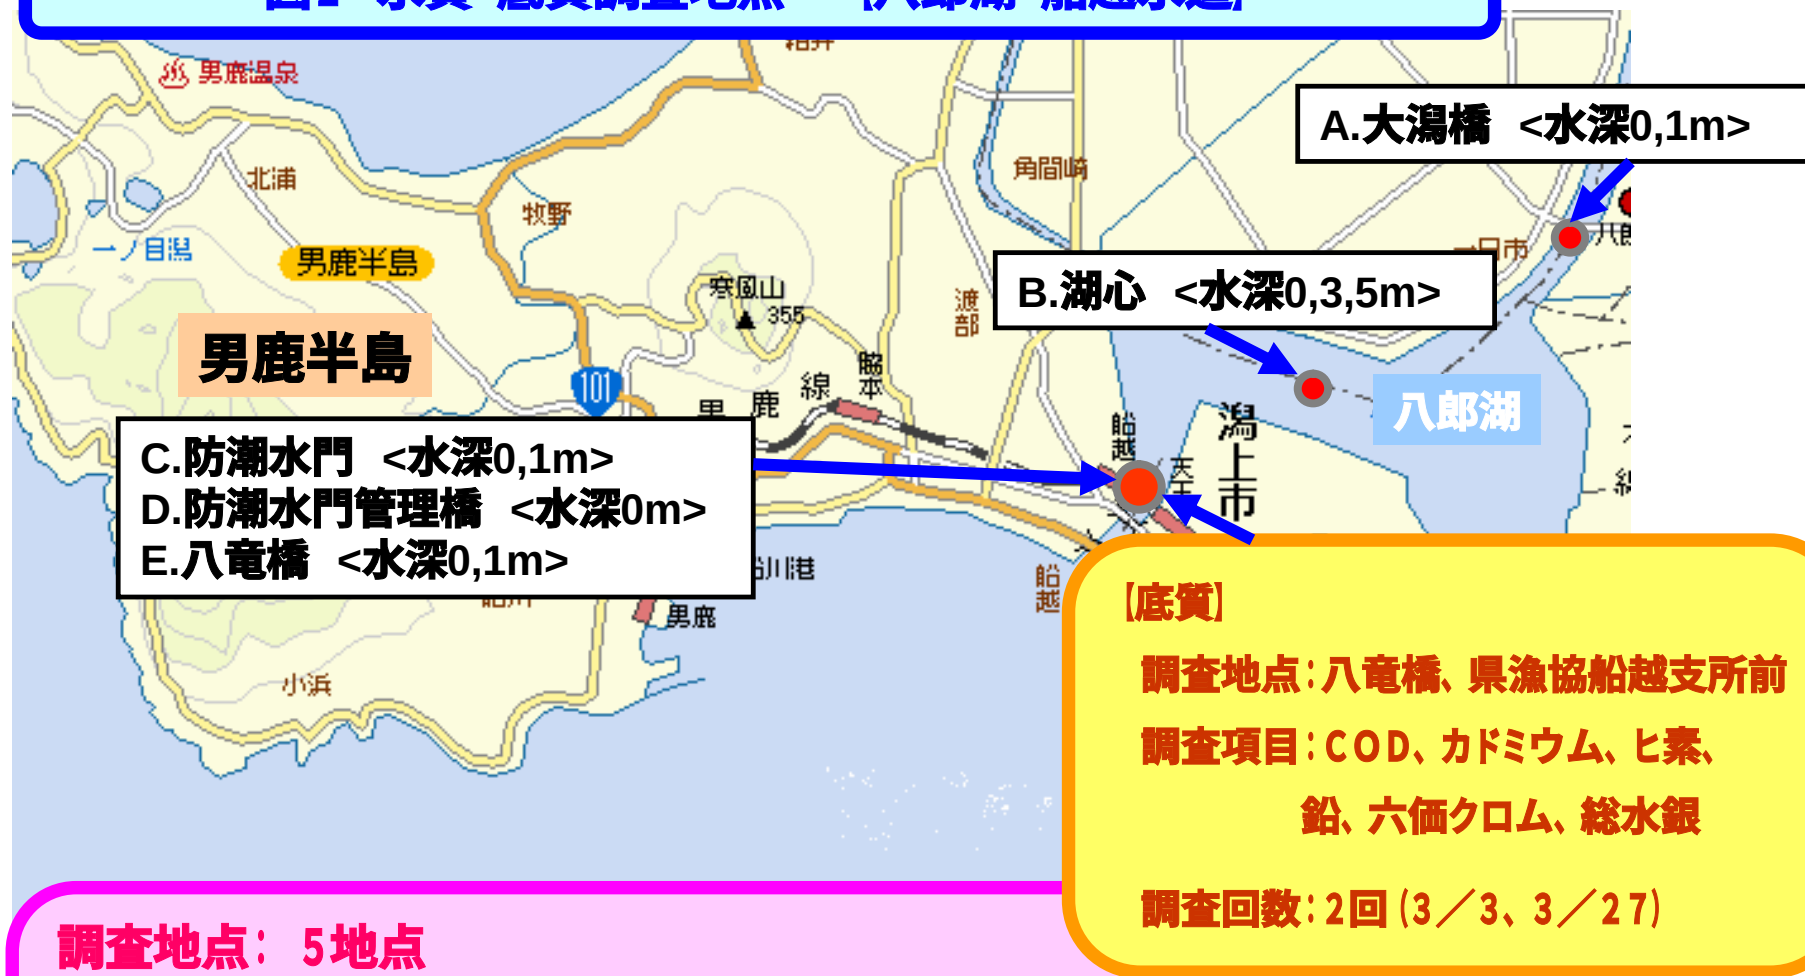
図2 水質・底質調査地点 [八郎湖・船越水道]

調査地点: 5地点

調査項目: pH、SS、COD、全窒素、全リン、塩化物イオン、水温、透視度  
水深: 地点によって異なる

調査回数: 3回 (3/3、3/13、3/27)

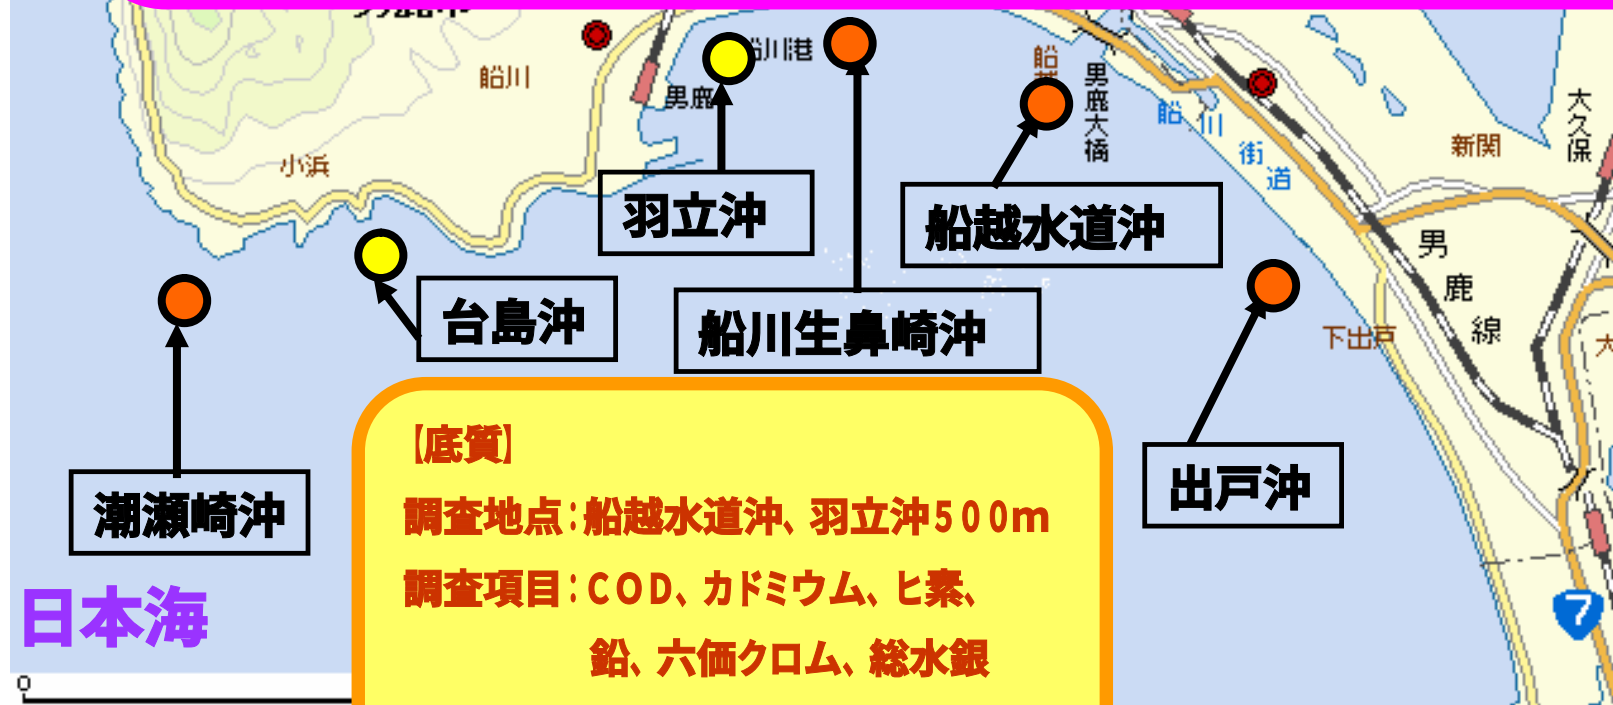
### 図3 水質・底質調査地点【海域】

調査地点：6地点（500m、ただし、台島沖1km、出戸沖2km）

調査項目：pH、SS、COD、全窒素、全リン、塩化物イオン、水温、透明度  
（ただし、羽立沖、台島沖はCOD、全窒素、全リンを除く）

水深：0, 3, 5m（5m：pH、塩化物イオン）

調査回数：3回（3／5（3／10）、3／25、3／30）
