平成25年第1回定例会（5月27日）
建設委員会提出資料

高速道路に関する最近の話題について

一般県道西目屋二ツ井線の地滑りによる通行止めについて

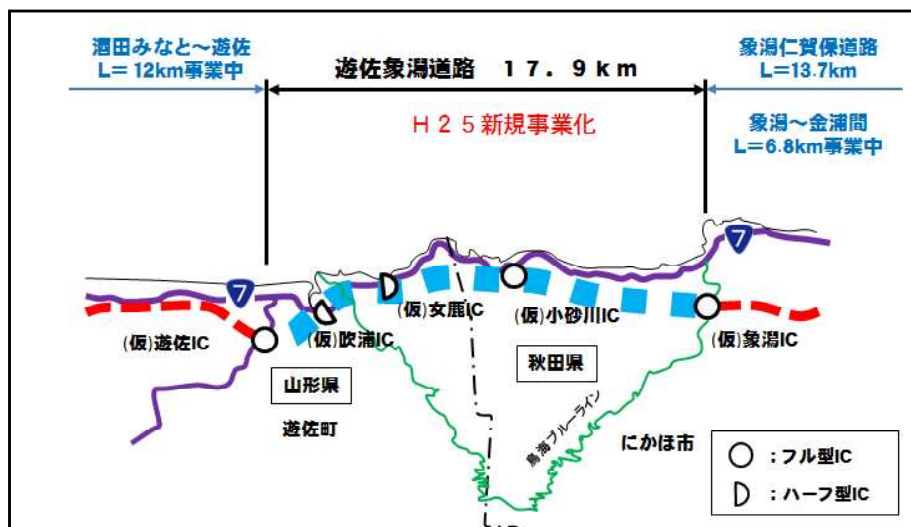
(図-1) 日沿道「遊佐～象潟」間の概要図

- ①起 終 点：山形県飽海郡遊佐町（遊佐IC）～にかほ市象潟町（象潟IC）
- ②延 長 等：17.9km（2車線） ※インターチェンジ名は仮称
- ③全体事業費：約520億円

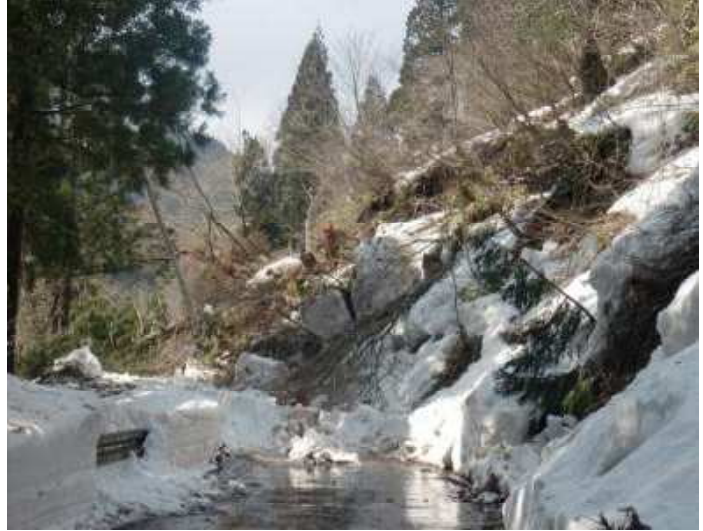
○崩落状況写真 (平成25年4月9日)

- ・地滑りの幅：約1.7m～約4.4m 地滑りの高さ：約2.7m
崩落土砂量：約3,000m³

- ・例年に比べ積雪量が多く、多量の融雪水により地盤が緩んだものと思われる。

(二ツ井側から望んだ現場)
