## 第 3 章

# 秋田県における自然災害について

### 1 災害の歴史から学ぶ ～地震災害を中心として～

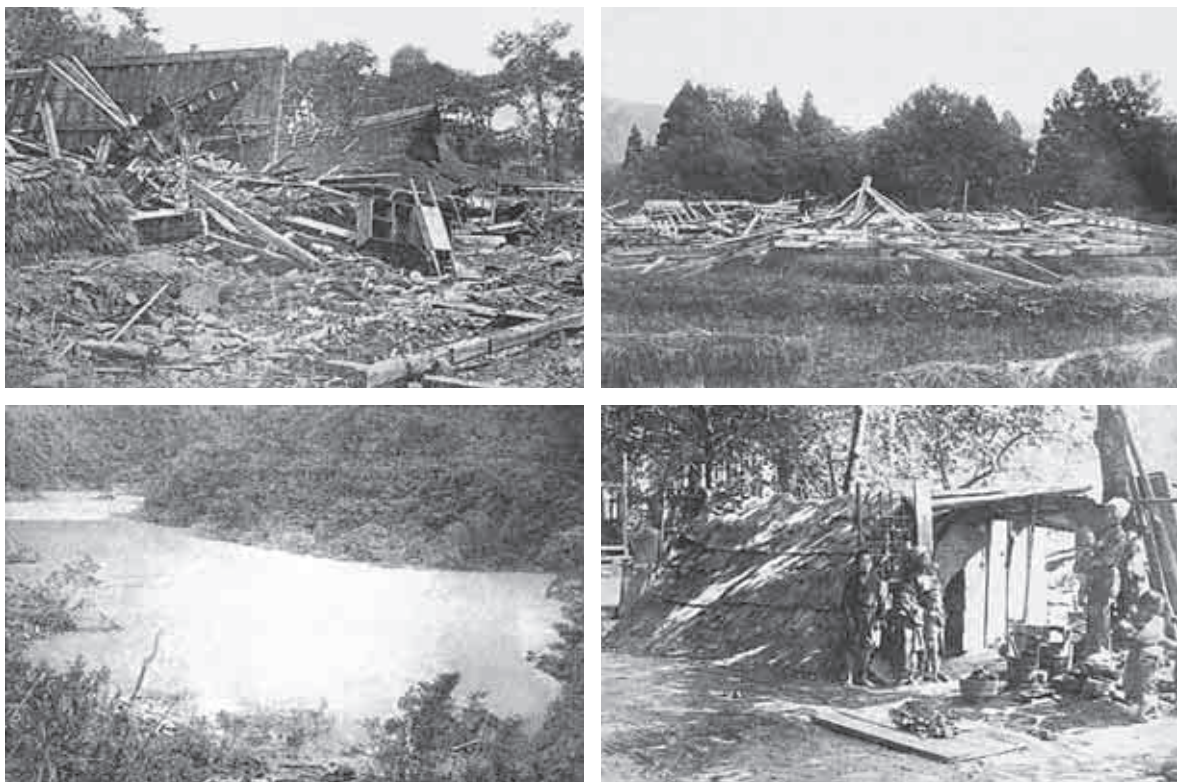
写真1 陸羽地震における被害の様子（『秋田震災誌, 1897年』）

左上：家屋の倒壊 右上：小学校の被害 左下：地震湖の出現 右下：地震後の仮住居

秋田県内の被害は死者205名、負傷者736名、住家の全潰5,682棟、山崩れ9,899箇所等と記録されています。これは明治以降に発生した秋田県での自然災害の中で人的被害が最も多いもので、極めて大きな被害が発生しました。陸羽地震の被害は、その殆どは地震による強い揺れによるものでした。震源付近や平野部では非常に強い揺れに見舞われ、大きな揺れによる建物の倒壊、さらに山地の斜面崩壊が非常に多く発生したほか、崩壊による河川のせき止めも見られました（写真1）。地震による堰止湖（地震湖）は2004年新潟県中越地震の災害で大きくクローズアップされましたが、その90年も前に同じ被害が生じていたことになります。

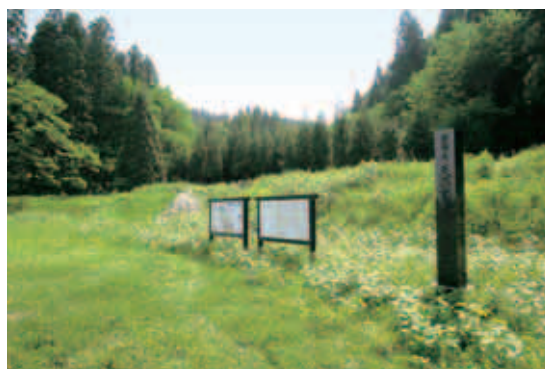
陸羽地震では、真昼山地の秋田県側には千屋断層、岩手県側には川舟断層がそれぞれ出現しています。現在、美郷町にある坂本東嶽邸（美郷町指定文化財）の入口付近より少し歩き山側を見ると、水田にのり上げた千屋断層（国指定天然記念物）を見ることができます。この地震を引き起こした断層の一部です。このような地震の繰り返しによって、隆起する側が奥羽山脈の一部を形成しています。

美郷町（旧千畑町）にある地震の痕跡  
写真奥、山側の地面が地震によって隆起しています。

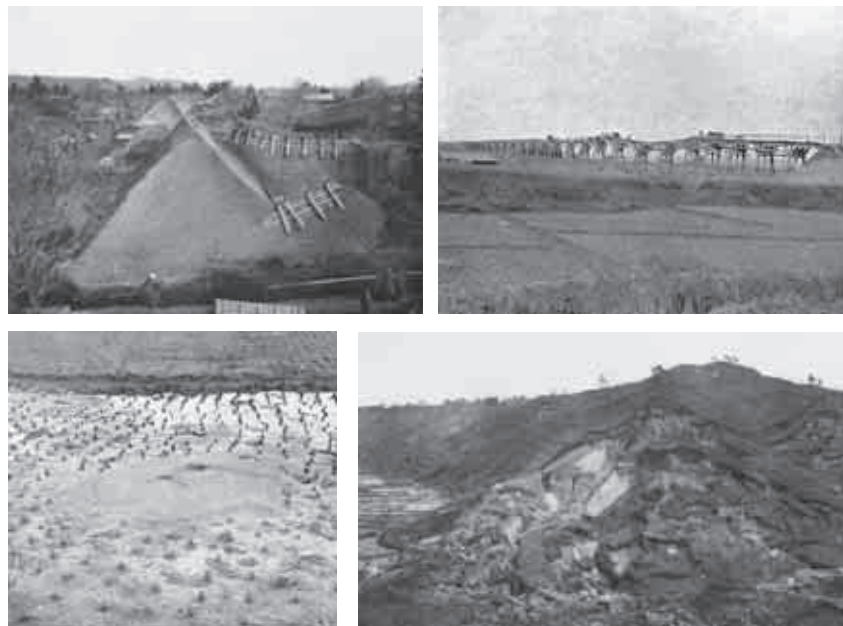
写真2 秋田仙北地震における被害の様子（『震災予防調査会報告82号, 1915年』）

左上：家屋の倒潰 右上：架設工事中刈和野橋の被害 左下：水田の液状化 右下：斜面崩壊

秋田県内の被害は死者94名、負傷者324名、住家の全潰640棟等と記録されています。住家の被害は震央に近い雄物川沿いと横手盆地中央部で大きく、山地部については住家の全潰は少ないものの、斜面崩壊が広範囲で発生し大沢郷村では地震による堰止め湖が形成されました（防災コラム2参照）。また、近代化が進んできた秋田県において、鉄道、道路、水道等の土木施設にも大きな被害が生じました。被害の様子と翌日発行された号外を以下に示します。

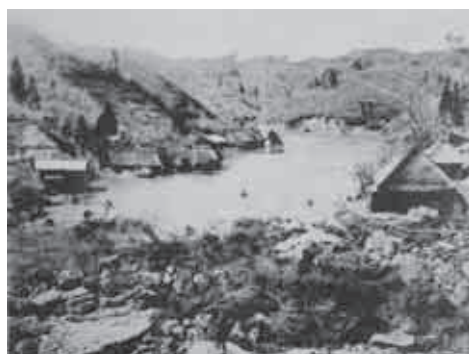
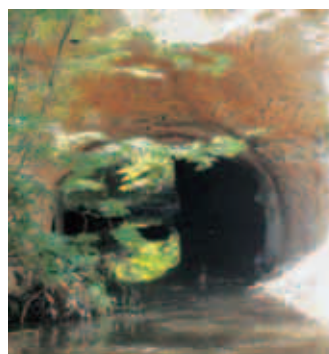
下の写真は、秋田仙北地震によって仙北郡大沢郷村布又集落（現大仙市）に出現した地震湖です。土砂が田んぼを埋め、川をせき止め、池や沼と化した様子が見て取れます。斜面崩壊により最も大きな被害を出したのは大沢郷村の布又集落で、秋田魁新報の記事に『数百尺の高峰の中にある部落なるが大音響と共に前方の高峰は全部打ち割れ家屋大の岩石は飛び数丈の杉の木は埋没し』その結果『三十間長さ二町余の筍形の沼を造り水の深さ一丈八尺に達し為めに家屋は水に没したるより部落民其他の応援に依り八十間を切り開き排水に努め今は減水しつつあり』と記されています。逆境に立ち向かい、地域住民の生命と生活を守るため、先人たちが隧道（ずいどう：トンネルのこと）掘削を思い立ち、手掘りで開通させました。現在でも一部が残されており、ゴツゴツとした手堀の跡から、当時掘削に携わった人々の想いを感じることができます。右側の写真が地震湖の排水のため掘り抜いたこの隧道です。西仙北インターチェンジを降り、刈和野街道から出羽グリーンロードを南下、布又橋の少し上流にその姿を見ることができます。付近には、「布又地震震源地」と書かれた立て札が立っています。

大沢郷村布又集落に出現した地震湖（左）と手堀の隧道（右）

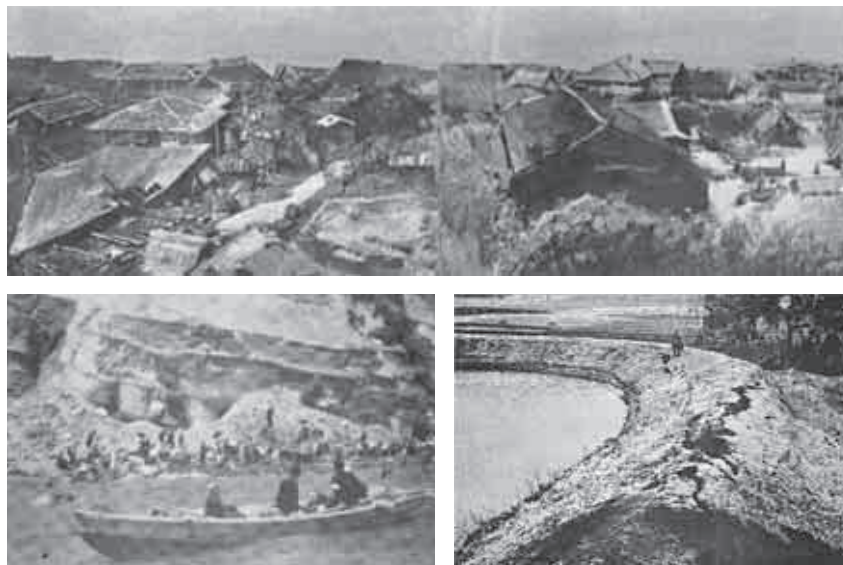
写真3 男鹿地震における被害の様子（『男鹿地方震災誌, 1942年』）

上：家屋の倒潰 左下：生鼻岬の被害 右下：溜池の被害

秋田県内の被害は死者27人、負傷者52人、住家全潰479棟等と記録されています。住家の被害は男鹿半島中央部に広く分布しています。地震発生時の男鹿地方の状況は、秋田魁新報の記事に『被害激甚地たる男鹿地方は出稼者、応召者多く罹災者は頼るに家なき窮状』とあるように、出稼ぎや応召軍人が多く若い労働力が不足していました。また、男鹿地震は家屋全潰に加えて斜面崩壊による道路や鉄道被害も多く、被害が集中した船川地区への唯一の道路である茶臼峠の崩壊により道路、鉄道、電話が不通、陸路の連絡が不便な中で震災対応を行っています。被害の様子と翌日発行された号外を以下に示します。

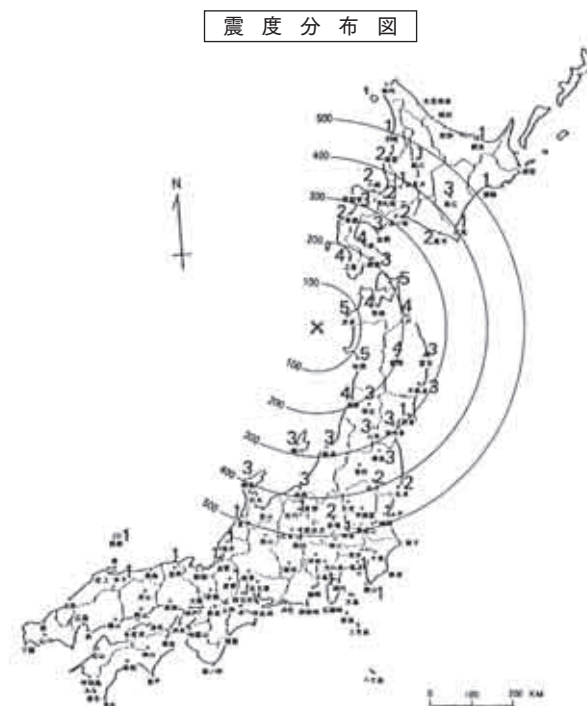
図－1 震度分布

各地の震度は表－1のとおりであるが、震源の有感範囲は、最大有感距離が約800キロメートルにも及び、東北地方を中心に北海道から中国地方に至る広い範囲に及んだ。秋田地方気象台における本震の観測記録によると上下動（U－D）及び水平動（E－W、N－S）ともに最大震幅はいずれもスケールアウトのため不明である。

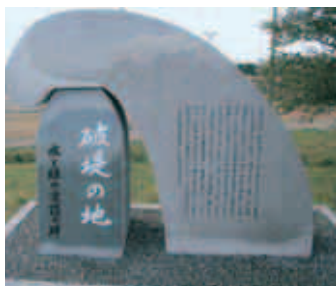
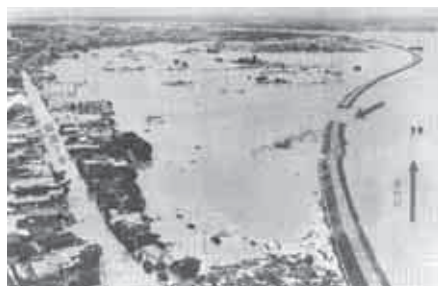
その1 能代市中川原にある水と緑と愛護の石碑と能代市中川原地区の洪水による被害  
水害の写真は『昭和47年7月米代川洪水体験談集、2002年』より

日本は地震大国で秋田県も例外ではありませんが、災害は地震だけでなく、もちろん、豪雨や台風による被害もあります。「当箇所は、昭和四十七年七月五日からの大雨による大洪水により、同九日十三時二十五分本堤防が八十七メートルにわたり決壊した箇所で、それにより中川原地区の殆どの家屋が浸水し、流失するなどの大被害を被ったものである。よってこれからはこのようなことが二度と起こらないように、また地域に親しまれているこの米代川を、安全で美しく、いつまでも愛する心をもって頂くとともに、水と緑の街づくりを目指していくことを祈念して、この石碑を建立したものである。」

これは、能代市中川原にある「水と緑と愛護の碑」の碑文です。写真その1がこの石碑で、1972年（昭和47年）米代川の洪水による「破堤の地」に建てられています。1972年米代川洪水は、7月5日から9日にかけて降り続いた豪雨によるものであり、米代川流域の降り始めからの雨量は、藤琴川流域の駒ヶ岳で790mm、阿仁川流域の比立内で443mmを記録しました。この洪水により能代市中川原の堤防が9日午後1時過ぎに破堤、中川原地区は家屋や農地を流出し、大きな被害を受けました。
