事例NO. 77

事業名	河川改修事業	自然環境の確保、発生材の活用
事業担当機関	北秋田地域振興局建設部 企画・建設課 河川砂防班	
事業期間	平成27年～平成37年	
実施場所	下内川（大館市沼館）	
事業概要	事業費	（全体事業費）1,288百万円
	工事概要	掘削V=154,444m <sup>3</sup> 、築堤L=3,100m、護岸A=18,267m <sup>2</sup> 、排水樋管5基、堰1基
	事業の目的	下内川は、平成25年8月の豪雨により破堤が生じ、大館市沼館地区では床上51戸、床下33戸の浸水被害が生じた。また近年では平成21年及び平成23年にも越水による浸水被害があり、恒常的な浸水被害が生じている。過去から頻繁に浸水被害が生じている地域であることから、河道掘削及び築堤護岸等による河川改修を実施し、浸水被害の解消を図り、早期の整備効果の発現を目指す。
環境配慮の内容	<ul style="list-style-type: none"><li>・コンクリートブロック護岸は植生可能なブロックを使用し、それ以外は芝を張ることにより植生を図る。</li><li>・現況河道を極力活用した線形計画とすることにより、影響範囲が小さくなる計画としている。</li><li>・横断計画は生物の多様性に配慮して現況河床に極力手をかけない横断計画とし、現況の滞筋を極力残し、魚類等の生育場となる瀬や淵などを保全する計画としている。</li><li>・洗掘防止箇所に設置する根固め工には、工事で発生する既設コンクリート取り壊し材を活用した袋詰根固工を計画し省資源、省エネルギーに配慮した建設資材の活用に配慮している。</li></ul>	
施工後の状況	現在、設計段階であることから、工事施工着手時から魚類等、河川環境への配慮を進めていく。

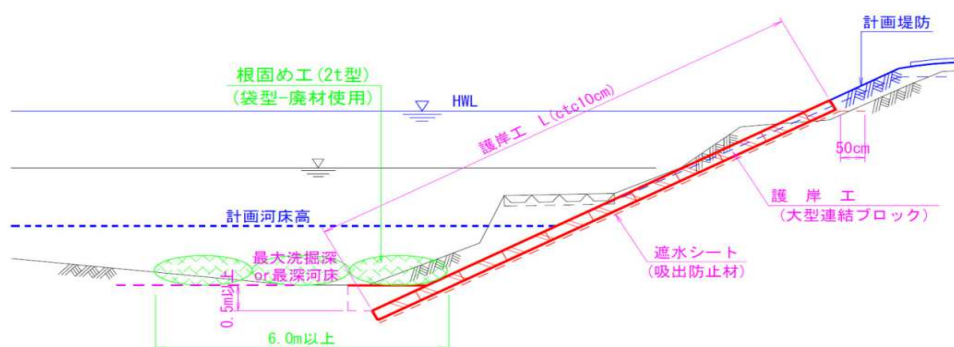
局所洗掘箇所
