国道108号小川橋付近での車両転落事故について

平成26年3月19日
道 路 課

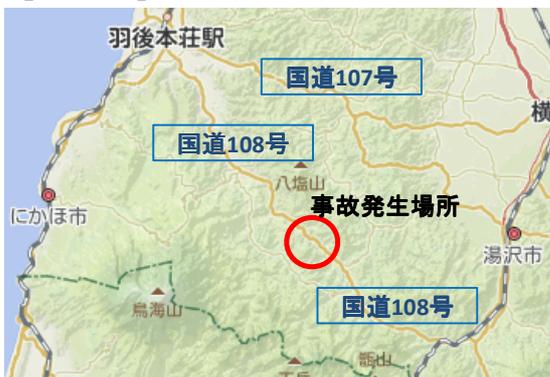
【写真1】 事故発生場所

国道108号小川橋付近（由利本荘市鳥海町小川地区） 笹子川右岸

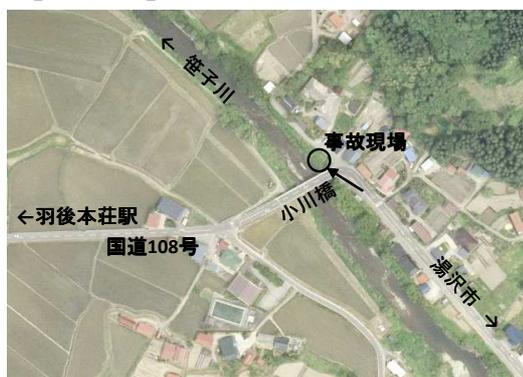
【写真2】 事故現場

- 平成26年3月17日午前9時頃、湯沢市方面から由利本荘市方面へ走行中の山形ナンバーの軽トラックが、^{じねご} 笹子川へ転落しているのが発見された。
- 転落した車両は土手の法面で止まったものの、運転手（60歳代男性）の死亡が確認された。

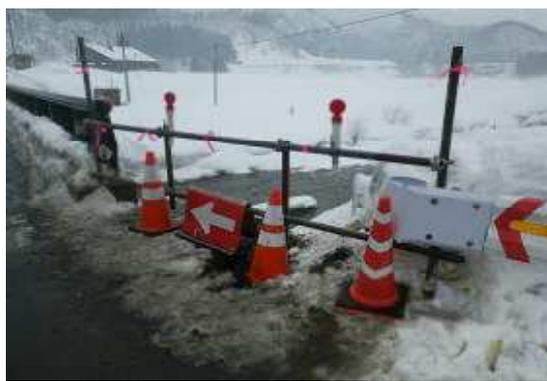
【写真4】 3月11日の事故後

- 事故現場では、3月11日午後11時35分頃、17日の事故と同方向（湯沢市方面→由利本荘市方面）へ走行中の3トン車が、ガードレールに衝突する単独物損事故発生（負傷者なし）。
- ガードレールが倒壊したことから、翌12日に単管バリケードを緊急的に設置。
