# 岩見ダムの洪水調節効果【秋田県】（速報）

## 概況

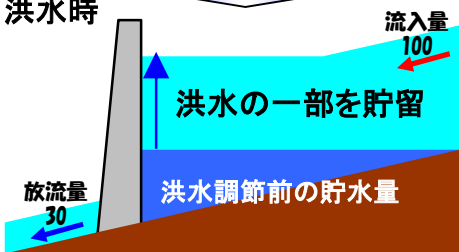
洪水時

洪水時に、例えば100流れている水のうち70をダムに貯め、ダム下流には30だけ流します。

このイメージでは、ダム下流河川に流れる水量は30%になり、洪水被害を軽減します。

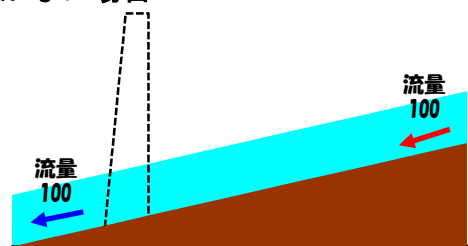
ダムがない場合

流れている100の水は、そのまま下流に流れていきます

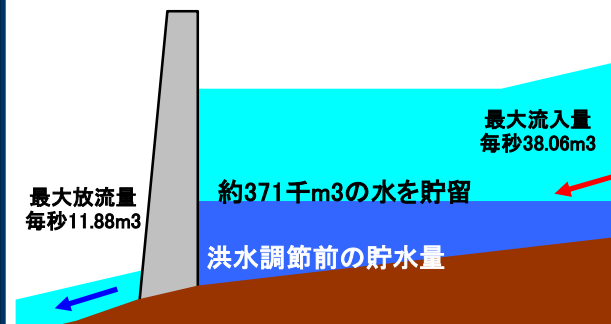
## 岩見ダム 出水前・後の貯水状況

岩見ダムでは、6月27日、低気圧による出水のため洪水調節を行いました。  
約371千m3の洪水をダムに貯留し、ダム下流の岩見川に流れる水量を少なくしました。

洪水調節の結果、洪水調節量として26.39m<sup>3</sup>/s、約371千m<sup>3</sup>の水をダムに貯留し、岩見川 柳町水位観測局付近で27cm、河川水位を下げることができました。

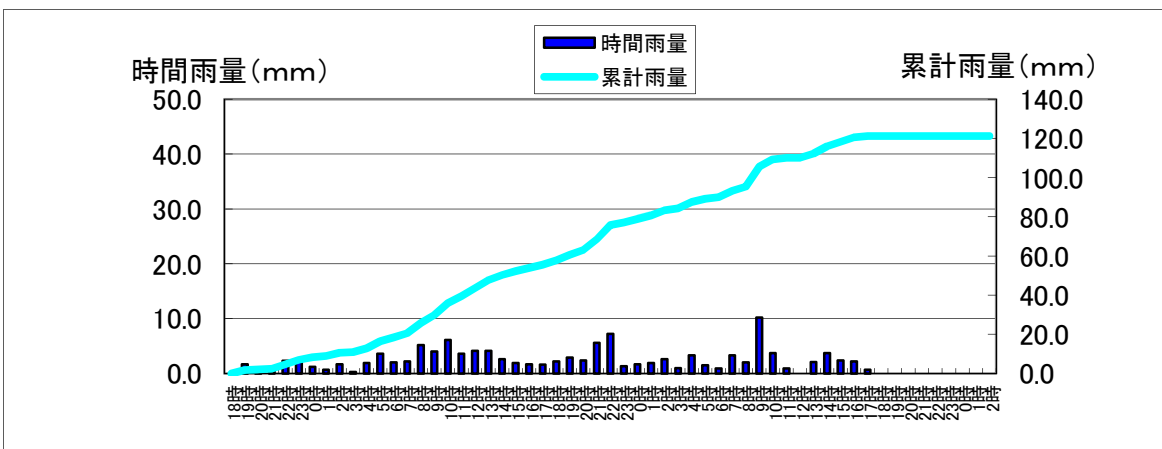
## 降雨の状況(岩見ダム流域平均雨量)

降雨の状況は、最大時間雨量10.2mm、累計雨量は121.2mmとなり、岩見ダムにおける最大流入量は38.06m<sup>3</sup>/sまで上昇しました。
