# 岩見ダムの洪水調節効果【秋田県】（速報）

別紙

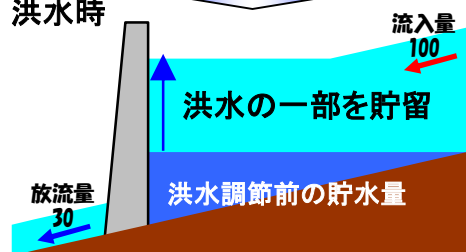
洪水時

洪水時に、例えば100流れている水のうち70をダムに貯め、ダム下流には30だけ流します。

このイメージでは、ダム下流河川に流れる水量は30%になり、洪水被害を軽減します。

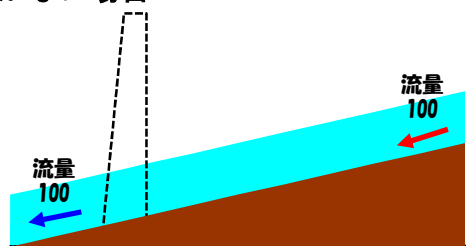
ダムがない場合

流れている100の水は、そのまま下流に流れていきます。

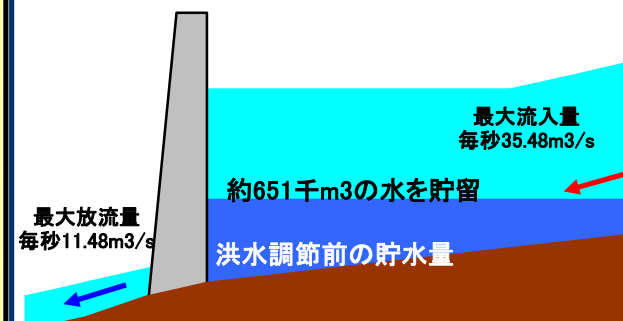
## 岩見ダム 出水前・後の貯水状況

岩見ダムでは、3月24日、融雪による出水のため洪水調節を行いました。  
約651千m³の洪水をダムに貯留し、ダム下流の岩見川に流れる水量を少なくしました。

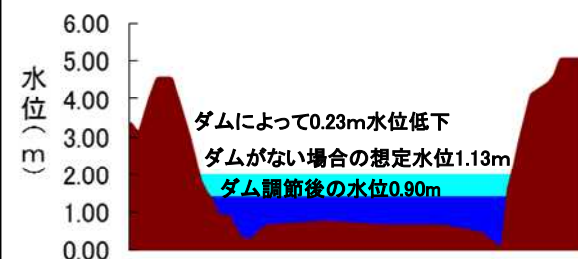
## 岩見川 柳町水位観測局 水位状況

洪水調節の結果、洪水調節量として24.39m<sup>3</sup>/s、約651千m<sup>3</sup>の水をダムに貯留し、岩見川 柳町水位観測局付近で23cm、河川水位を下げることができました。

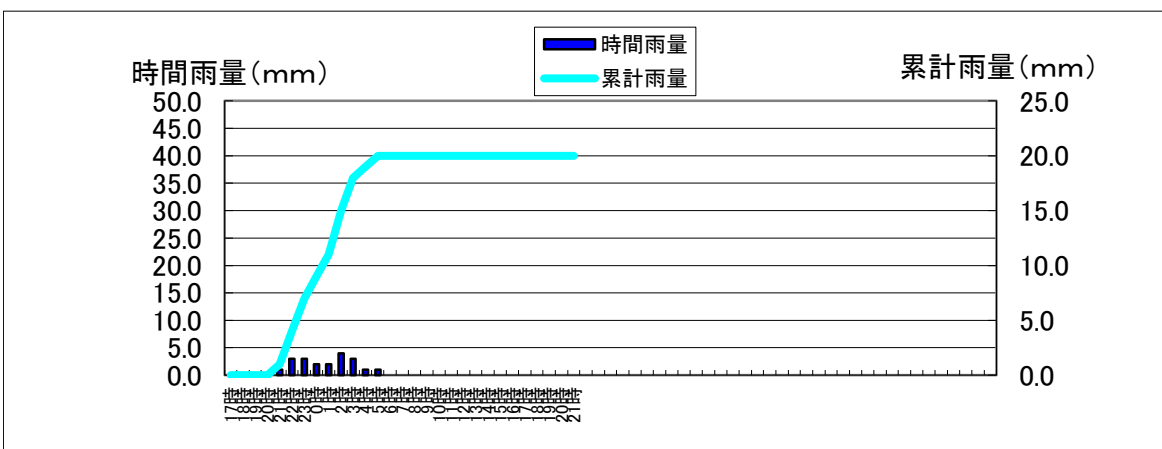
## 降雨の状況(岩見ダム流域平均雨量)

降雨の状況は、最大時間雨量4.0mm、累計雨量は20.0mmとなり、岩見ダムにおける最大流入量は35.48m<sup>3</sup>/sまで上昇しました。
