# 岩見ダムの洪水調節効果【秋田県】（速報）

別紙

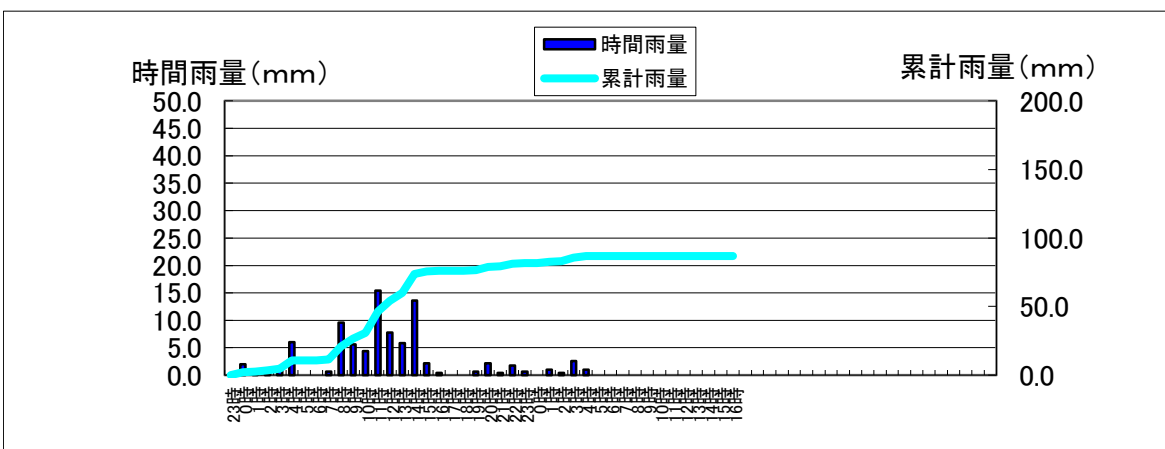
## 降雨の状況(岩見ダム流域平均雨量)

降雨の状況は、最大時間雨量15.4mm、累計雨量は86.8mmとなり、岩見ダムにおける最大流入量は66.05m<sup>3</sup>/sまで上昇しました。
