# 旭川ダムの洪水調節効果【秋田県】（速報）

## 概 況

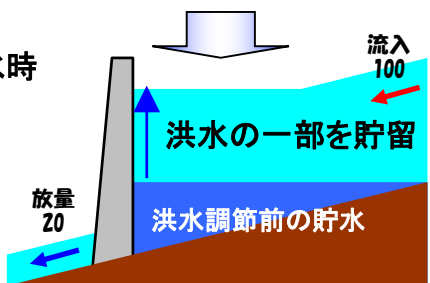
洪水時

流れている100の水は、そのまま下流に流れていきます。

このイメージでは、ダム下流河川に流れる水量は1/5になり、洪水被害を軽減します。

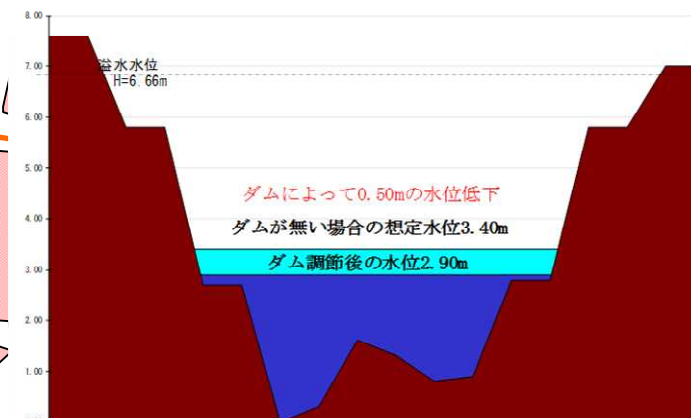
中島水位局 水位状況 (R8. 9. 13~9. 14)

旭川ダムでは、9月13日～9月14日の「前線(低気圧)による出水」のため、洪水調節を行いました。

洪水調節の結果、約228千m<sup>3</sup>の水をダムに貯留し、旭川の水位を0.50m下げることができました。

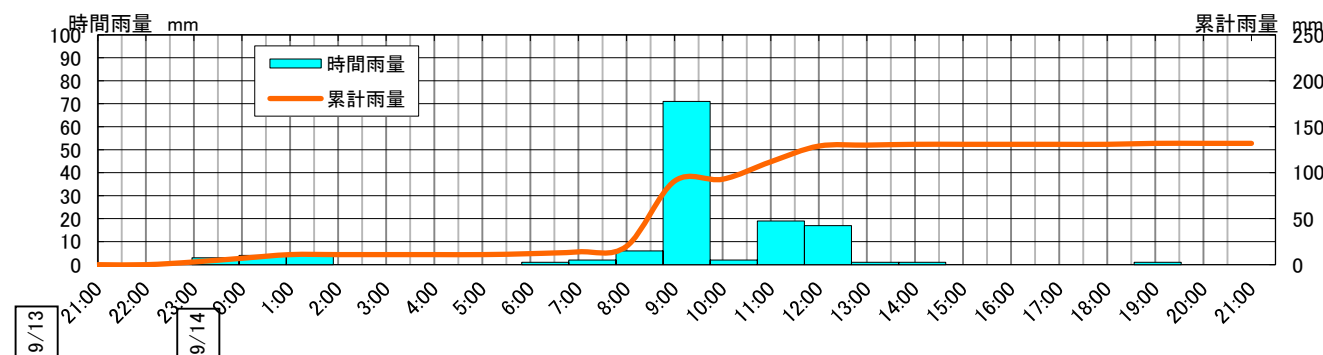
## 降雨の状況(旭川ダム流域平均雨量)

降雨の状況は、流域平均の最大時間雨量71.0mm、累計雨量は132mmとなり、旭川ダムにおける最大流入量は72.80m<sup>3</sup>/sまで上昇しました。
