雄物川水系 一級河川指定区間

秋田圏域河川整備計画変更

平成27年6月

秋 田 県

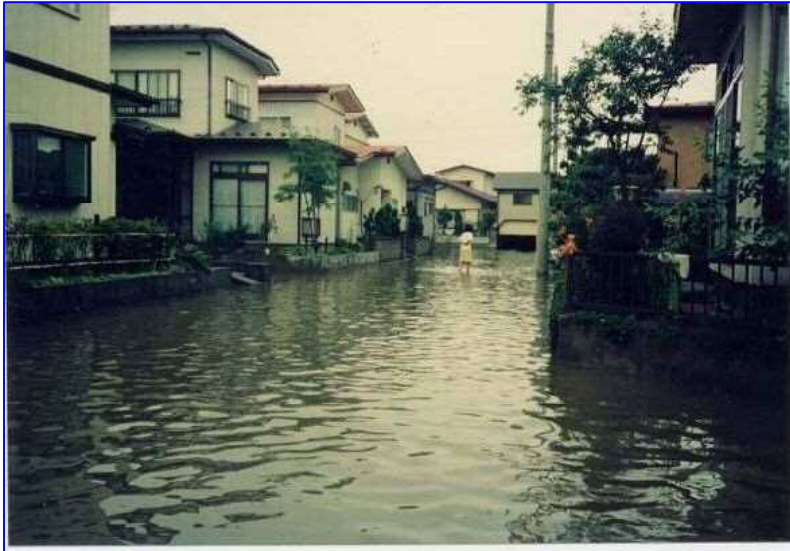
写真 1-2(1) 昭和 6 2 年 8 月洪水 (太平川)
増水により谷内佐渡地区道路冠水

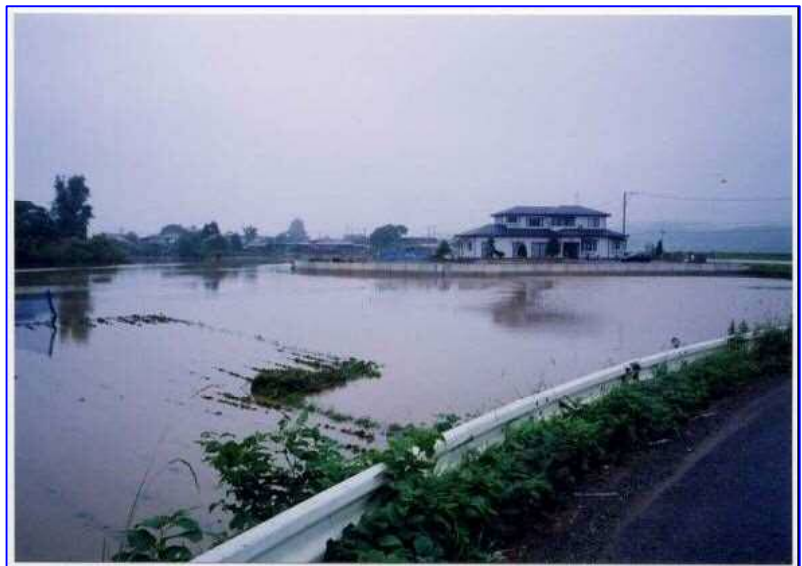
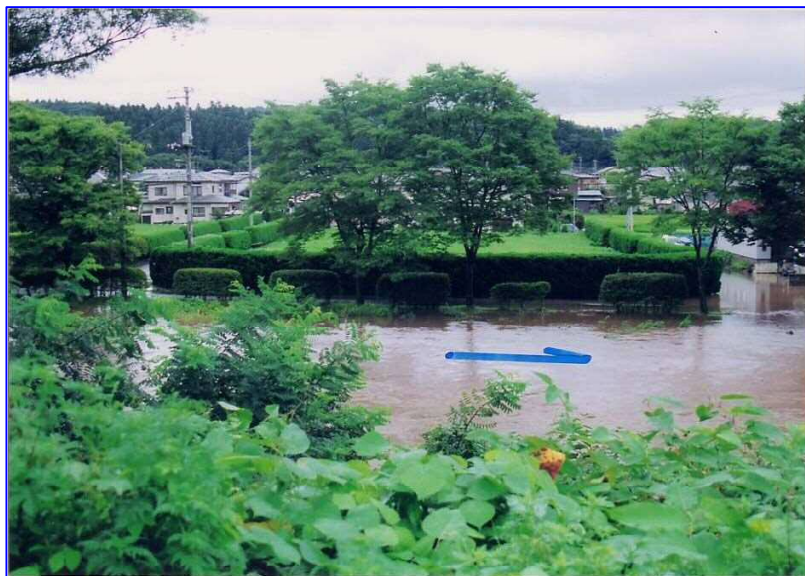
写真 1-2(2) 平成 1 0 年 6 月洪水 (新城川)
増水により氾濫、田畑冠水

写真 1-2(3) 平成 1 4 年 8 月洪水 (旭川)
増水により新藤田地区で溢水により道路浸水

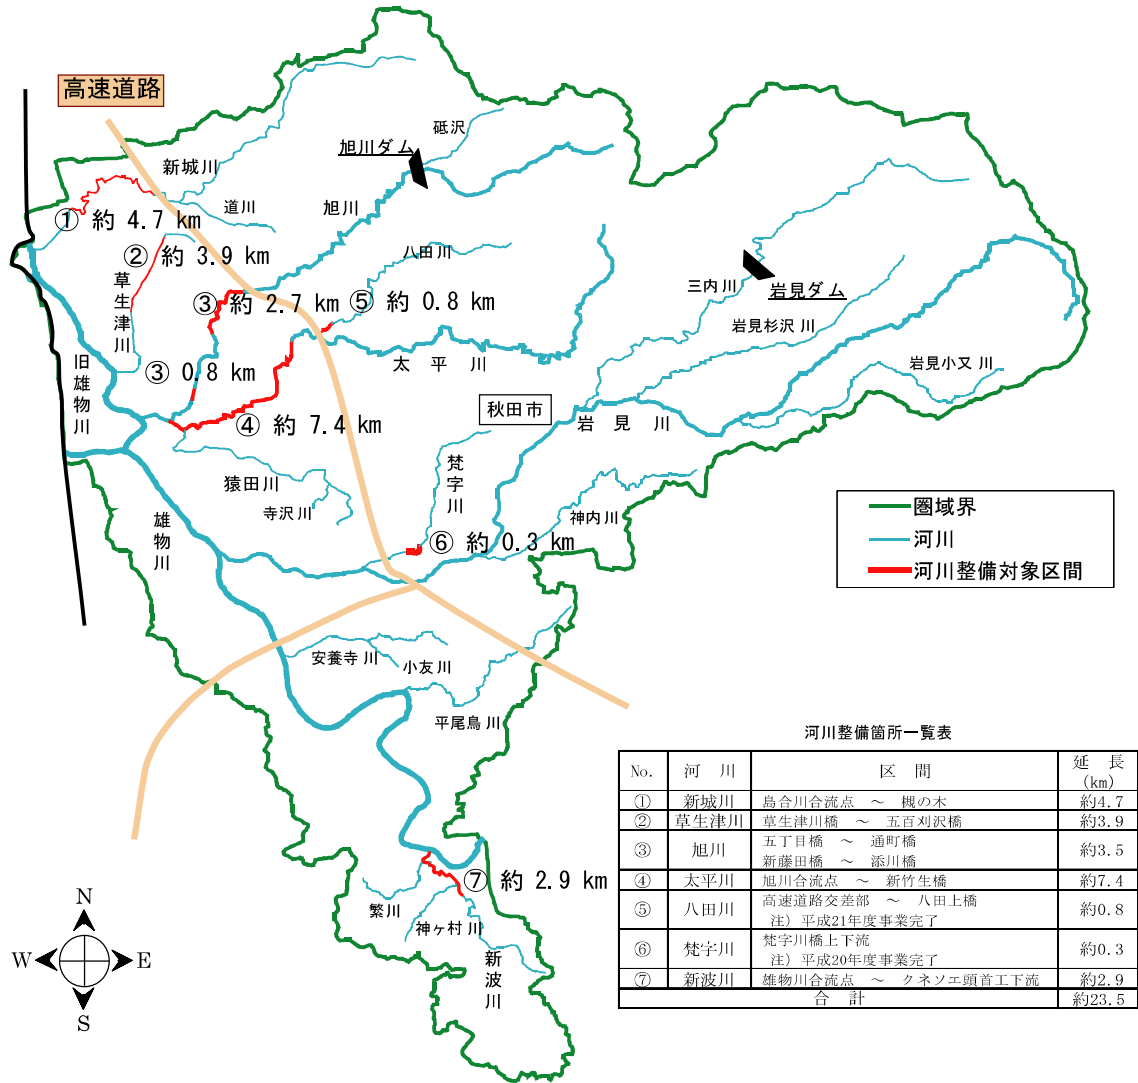
図 2-1 整備計画対象河川及びその整備対象区間

本計画期間内においては、次表に示す整備の実施、促進を図るものとし、それぞれの事業の位置は表 2-1 および図 2-1 に示すとおりである。

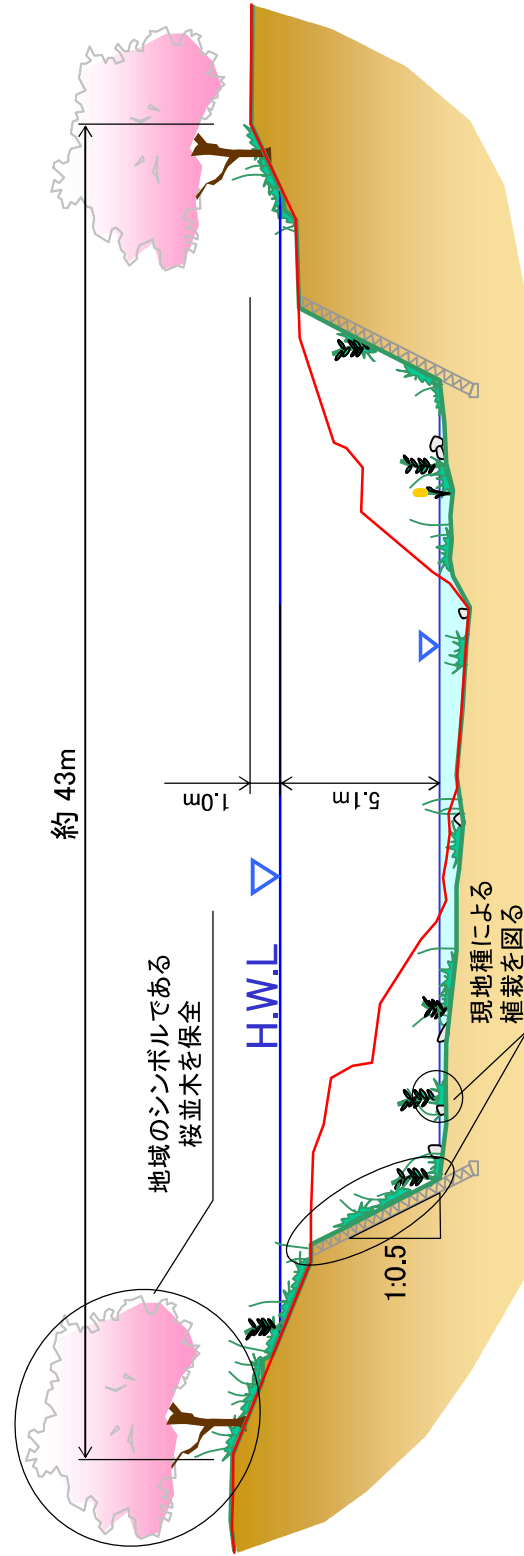
図 2-17 (1) 太平川 標準横断面図 (百石橋下流付近)

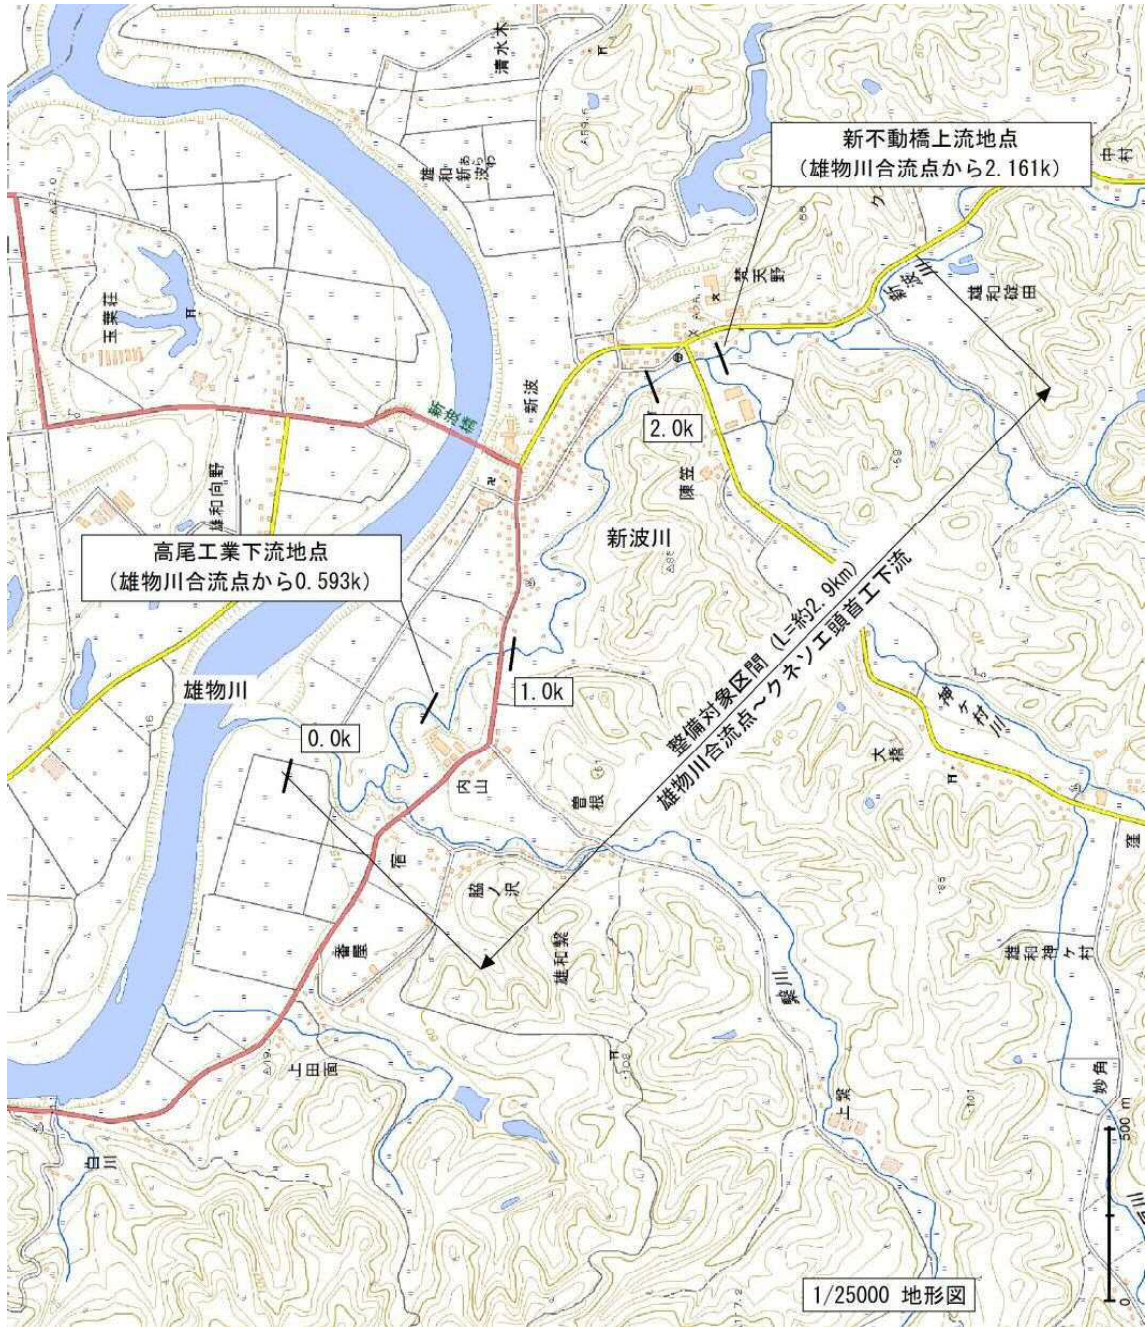
図 2-27 新波川平面図

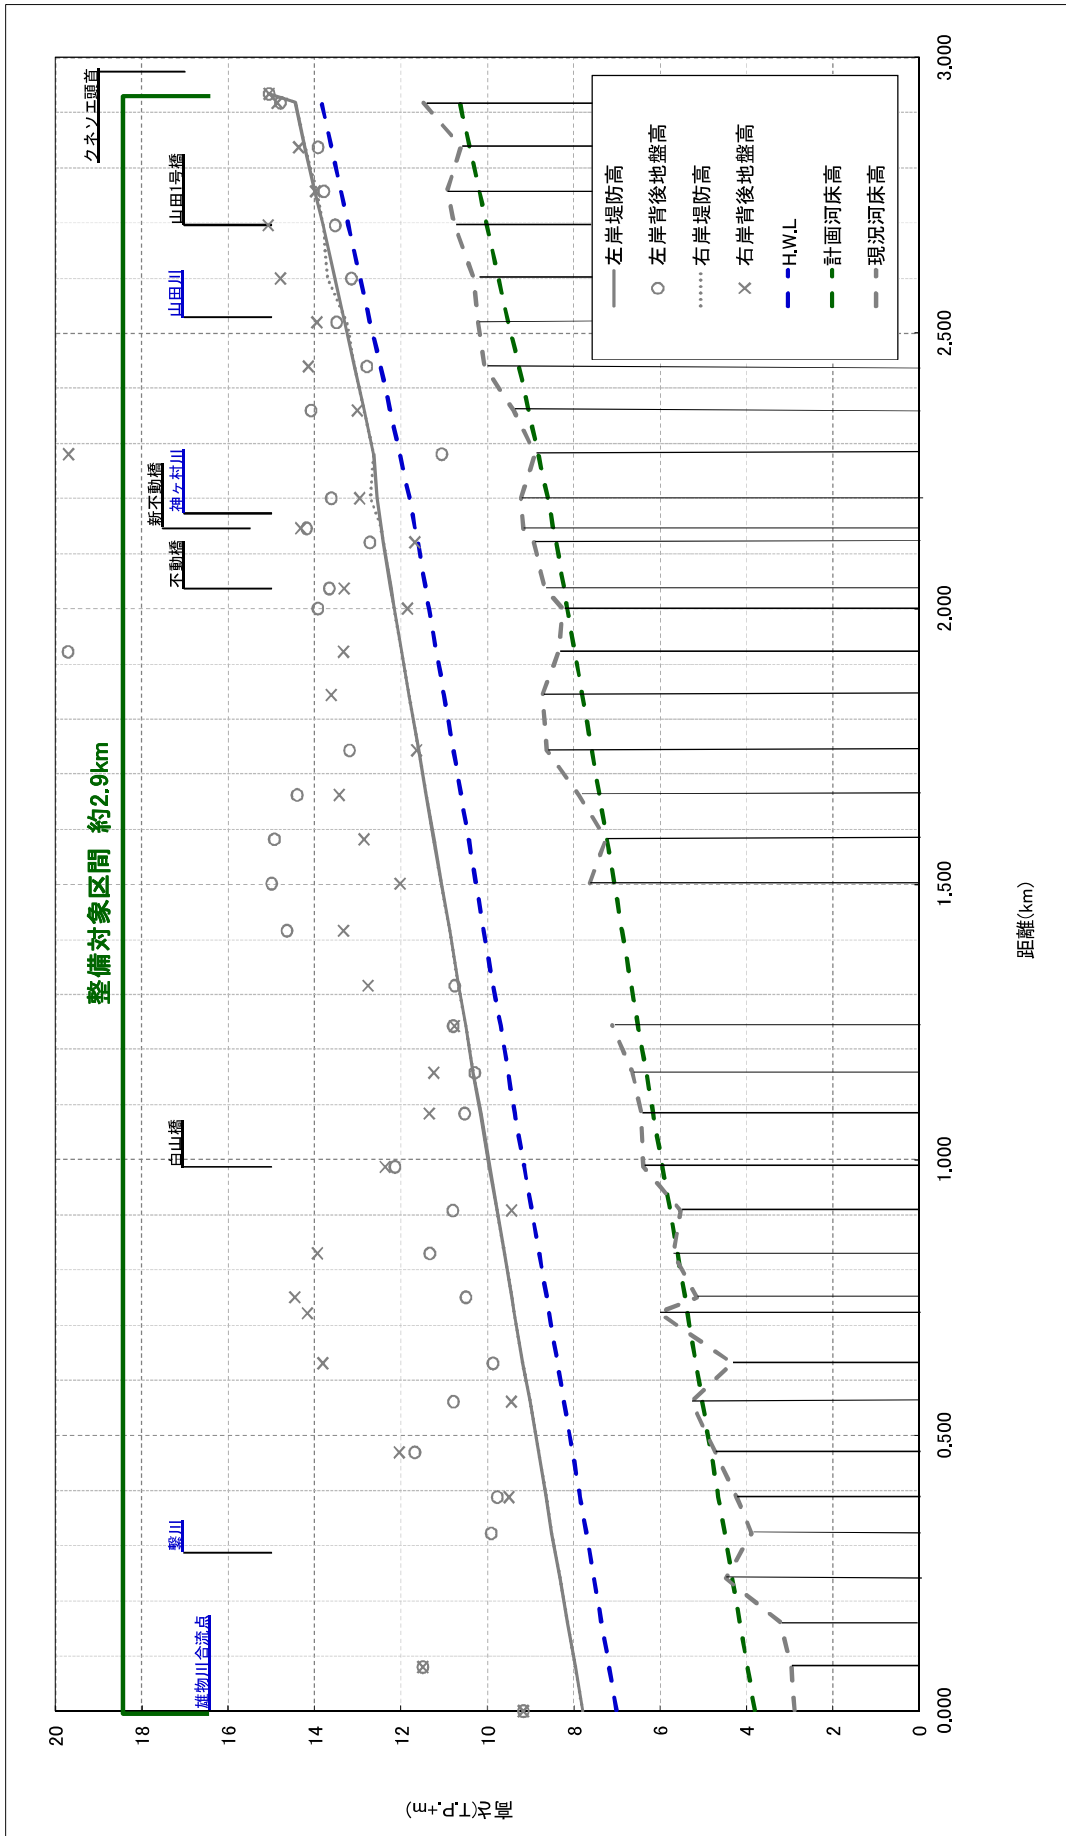
図 2-28 新波川 縦断面図
