二級河川馬場目川水系  
馬場目圏域河川整備計画変更

平成27年2月

秋 田 県

# 馬場目圏域河川整備計画

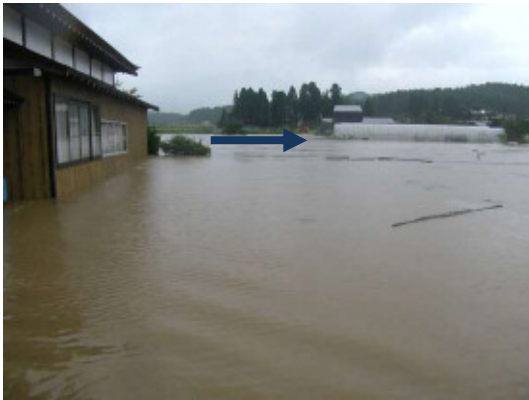
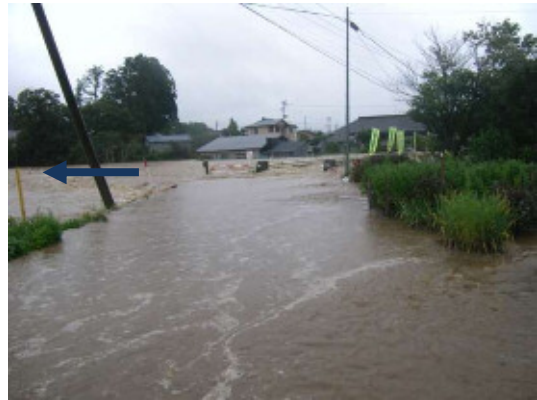
平成 25 年 9 月洪水（三種川）

また、平成22年、24年、25年においても、三種川中上流においては、度重なる浸水被害が発生している。

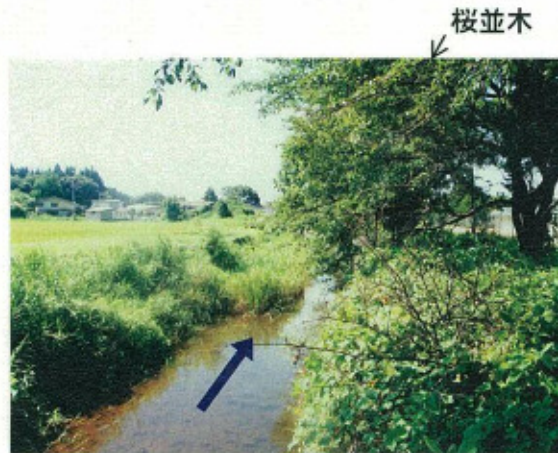
図-1.1 井川計画横断面図  
-27-

井川断面図（測点No. 53）  
（4号頭首工下流）

桜並木を保全します。また、ツルヨシ等が再生されるよう努めます。

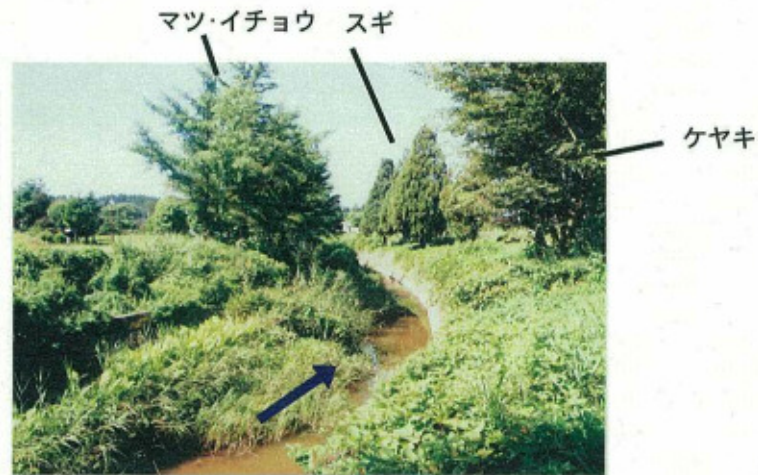
図-15 豊川計画横断面図

豊川断面図（測点No. 37）  
（豊川コミュニティーホーム前）

左岸側のマツ・イチョウは伐採しますが、右岸側のスギ林、ケヤキ林の保全に努めます。

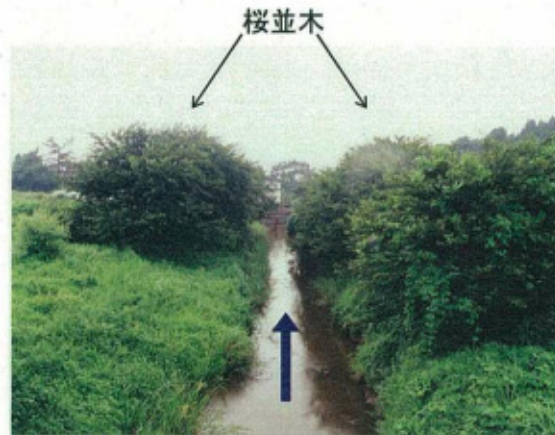
図－19 馬踏川計画横断面図

馬踏川断面図（測点No. 12）  
（堀内橋直下流）

桜の移植等について検討します。また、マコモ等が再生されるよう努めます。

ネムノキやケヤキなどの樹木、堀内橋直下流の桜について極力保全する。
