# 「八郎湖の概要」について

秋田県生活環境部  
環境管理課八郎湖環境対策室

【平成30年2月更新版】

# 1. 八郎湖の概要

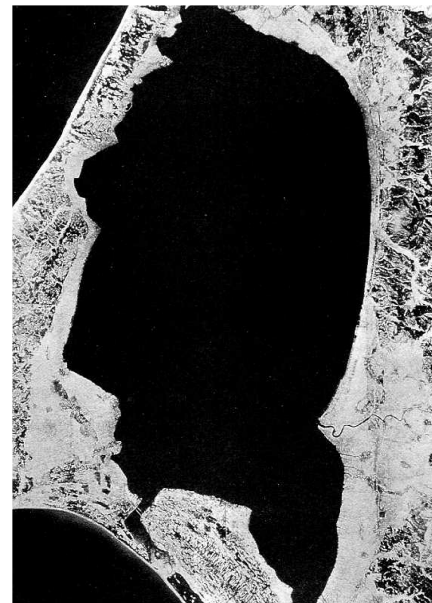
干拓前の八郎潟

干拓前の八郎潟は、東西12km、南北27km、面積220.24km<sup>2</sup>の汽水海跡湖で、琵琶湖に次ぐ我が国第2位の面積でしたが、干拓後は、面積47.32km<sup>2</sup>、総容量132.6百万m<sup>3</sup>、集水域面積894.34km<sup>2</sup>で、東部流域から流入する中小20あまりの河川や水路を水源としています。

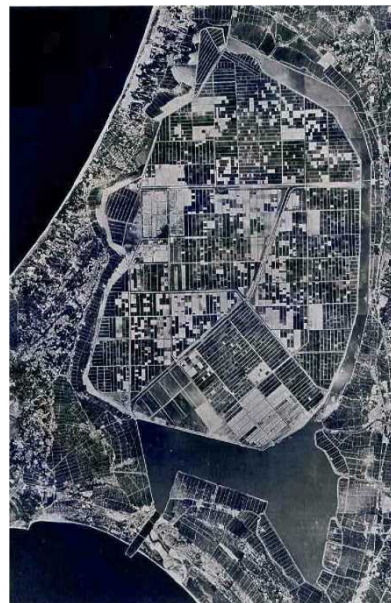
干拓後

八郎湖は、秋田県の中央西部、男鹿半島の付け根に位置し、昭和32年から始まった八郎潟干拓事業によって残された3つの水域（八郎潟調整池、東部承水路及び西部承水路）を合わせた総称です。

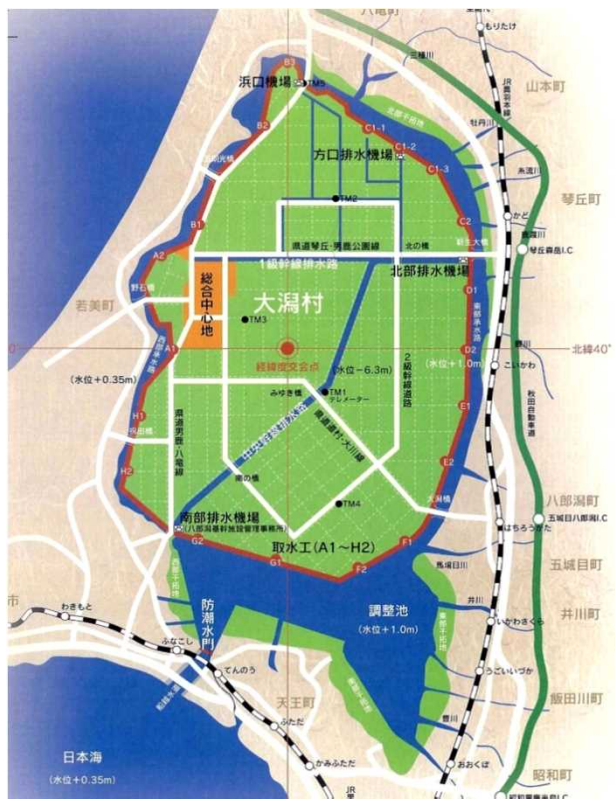
- 船越水道に設置されている防潮水門により、期間毎に設定されている「制限水位」で管理。
- 「制限水位」は、洪水時を除き、それ以上水位を上昇させない上限の水位のこと。
- かんがい用水等の供給のため確保すべき水位は「確保水位」として規定。

- 北端の浜口機場、南端の南部排水機場のゲート・ポンプにより、期間毎に設定されている「管理水位」で管理。
- 「管理水位」は、西部承水路西側が無堤のため旧八郎潟の水位に相当する。
