# 平成２９年７月、８月 豪雨被害について

平成３０年３月２７日

北秋田地域振興局 建設部

# 平成29年7月・8月の豪雨災害について（県管理河川）

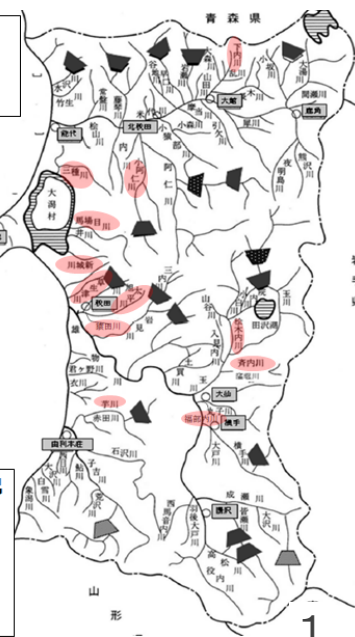
7月22日～23日  
ホットライン実施河川  
・現況水位、今後の水位  
見込みを伝達

- ・下内川(1)
- ・小阿仁川(2)
- ・三種川(4)
- ・太平川(2)
- ・草津川(1)
- ・猿田川(2)
- ・新城川(3)
- ・馬場目川(8)
- ・宇川(5)
- ・福部内川(3)
- ・齊内川(2)
- ・検木内川(3)
- 12河川36回実施  
( )内：実施回数

- 水位等伝達河川数の状況
- ①避難判断水位  
→ 12河川
- ②うち氾濫危険水位  
→ 9河川
- ③さらに氾濫発生を伝達  
→ 2河川
