ドラム缶の埋立確認状況

No. 2 処分場

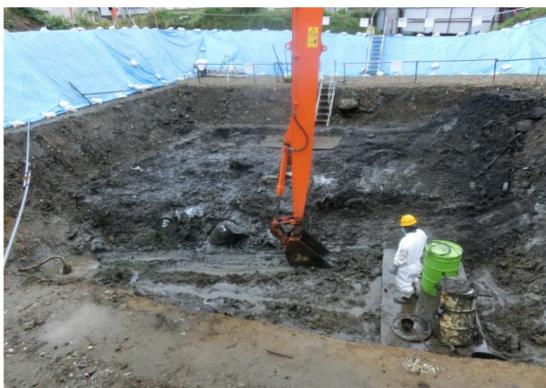
10月10日 深さ 5.0~5.5m

**【SB-1 (西側地点)】**  
 ○地質について  
 前回掘削時の埋戻土が約5m(E.L48.0まで)埋まっており、その下底盤部まで(E.L45.0)はがれき類主体廃棄物が埋まっていた。  
 ○ドラム缶本数について  
 ドラム缶の撤去本数は97本で、そのうち液状物入りが43本、廃プラスチック類などの固形物入りが30本、空缶は24本であった。  
 ○ドラム缶の確認深さについて  
 掘削深さ約8mに対して、深さ5m~8mの区間で97本確認された。  
 特に6m~7m (E.L47.0~E.L46.0)の区間で多く、45本(47%)確認された。

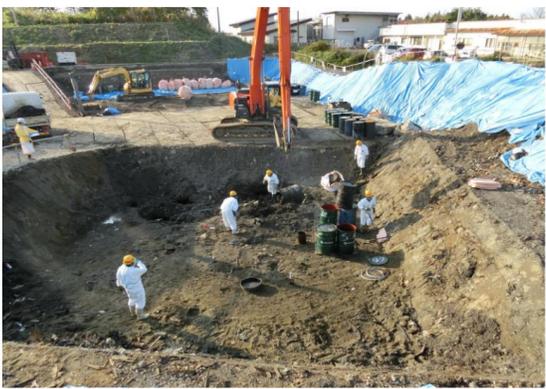
11月 3日 深さ 5.0~5.5m

**【10B (東側地点)】**  
 ○地質について  
 現地盤から約1.5m(E.L52.5)まで覆土が埋まっており、その下1.5m(E.L51.0)には木くず主体廃棄物が埋まっていた。E.L51.0~E.L45.0(底盤部)まではがれき類主体廃棄物が埋まっていた。  
 ○ドラム缶本数について  
 ドラム缶の撤去本数は327本で、そのうち液状物入りが216本、廃プラスチック類などの固形物入りが91本、空缶は20本であった。  
 ○ドラム缶の確認深さについて  
 掘削深さ約9mに対して、深さ5m~9mの区間で327本確認された。  
 特に突出して確認された深度はなく、深さ5m~9mの区間でまとまった形で確認された。
