除雪機の作動時には細心の注意を！

ーデッドマンクラッチ（安全装置）の無効化による事故が発生！ー

消費者安全調査委員会（以下「調査委員会」という。）は、11月26日に、「歩行型ロータリ除雪機による事故に係る事故等原因調査について（経過報告¹）」を公表しました。同報告書には、歩行型ロータリ除雪機（以下、単に「除雪機」という。）による事故事例、使用者へのアンケート結果、消費者が注意すべき事項等が掲載されています。

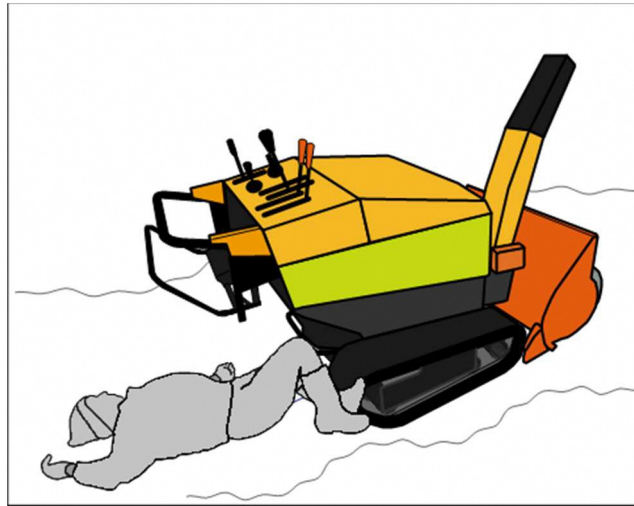
図1 除雪機にひかれる事故（転倒時のイメージ）

除雪機の下敷きになっているところを発見され、病院へ搬送後、死亡が確認された。

被災者は、坂道で除雪後、後進で下っているときに転倒し（図1）、あお向けになった被災者に除雪機が乗り上げた後、なお後進する除雪機のオーガに腕の着衣を巻き込まれ、そのまま後方へ引きずられたと考えられる。

なお、当該製品には、デッドマンクラッチが装備されていなかった。

除雪中だけでなく、除雪機を移動させる際にも、後進時に障害物につまずいて転倒して除雪機にひかれたり、巻き込まれたりするおそれがあります。

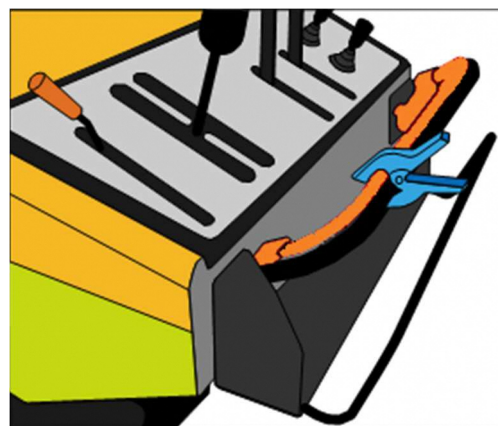
図5 デッドマンクラッチの無効化(イメージ)

被災者は、除雪機の走行レバーをニュートラルの位置にすることで一時停止させたまま、除雪機を背にして作業していた。しかし、実際には走行レバーがやや前進側に入っていたため、徐々に前進してきた除雪機が左でん部に接触した(図3)。その後、右足をオーガに巻き込まれて大たい骨を骨折した。なお、被災者は、走行レバー部分のデッドマンクラッチをバイス³(図4)で挟み込み、無効化⁴して除雪機を使用していた(図5)。

⁴ 調査委員会の経過報告においては、使用者が意図的に安全装置を機能しない状態にすることを「無効化」と表現している。

デッドマンクラッチは、ハンドルのクラッチレバーから手を離すと機械が止まる装置であり、緊急時の除雪機の主要な安全装置ですが、これが装備されていたとしても、クラッチレバーをひもで固定するなどして安全装置を作動しない状態にして使用すると、転倒などの際に除雪機が停止せず、除雪機に巻き込まれたり、ひかれたりする事故が起こるおそれがあります。デッドマンクラッチを無効化することはやめましょう。

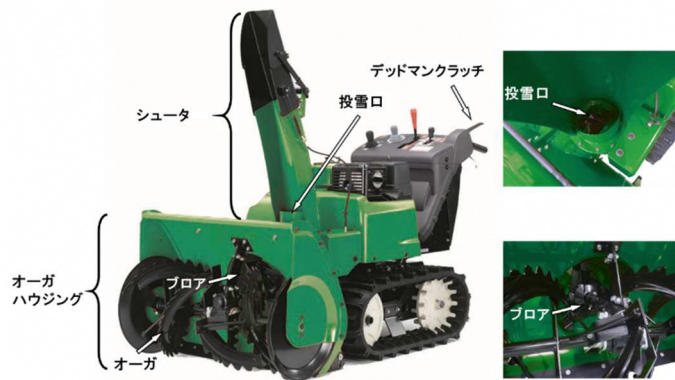
図7 除雪機の各部の名称

除雪機の基本的な名称及び機能を図7、表2及び表3に示します。回転するオーガにより取り崩され、ブロアに集められた雪は、ブロアの回転により投雪口へ吐出され、シュータの向いている方向に投雪されます。

名称	機能
オーガ	雪を取り崩し、収集するための装置。
オーガハウジング	オーガによって収集された雪をブローアに送り込むための囲い。
ブローア	雪を吐出するエネルギーを与える動力駆動式装置。
シュータ	ブローアから吐き出された雪を方向付けするための装置。
投雪口	ブローア上部の雪の出口部分のこと。

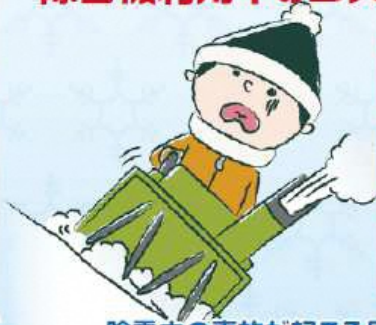
除雪部の巻き込み

- ・エンジンを停止せずに除雪部に近づく。
- ・周囲の確認が不足して他者を巻き込む。

転倒事故

- ・無理な姿勢で作業や機械の移動を行う。
- ・不注意により足を引っ掛けて転倒する。

後進時に挟まれる

- ・後進時の周辺確認が十分でない。
- ・後進速度が速すぎて機械の操作を誤る。
