第 2 回専門委員会資料  
第 3 期計画の水質保全対策（検討資料）

| <b>対策の名称</b> <b>№. 1 底泥対策、底質改善対策</b> |

# 高濃度酸素水供給装置による試験について

アオコ抑制装置（馬踏川）  
効果測定報告書 過年度取り纏め資料  
（平成 25 年度～平成 29 年度）

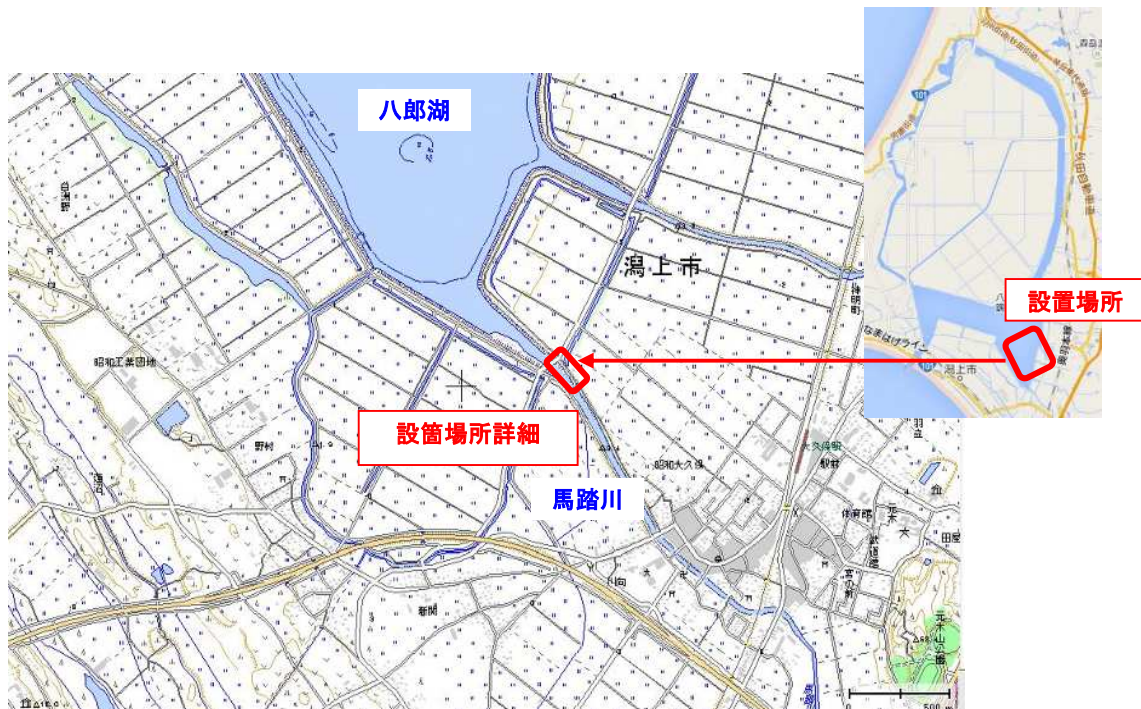
図 2-1 装置設置位置

下図に示す潟上市昭和大久保字片田千刈田地内の馬踏川河川内に固定して設置した。
