太陽電池(ソーラーパネル)下部の農地における 高収益性営農の検討

実績報告書

令和2年3月

秋田県営農型太陽光発電モデル実証協議会

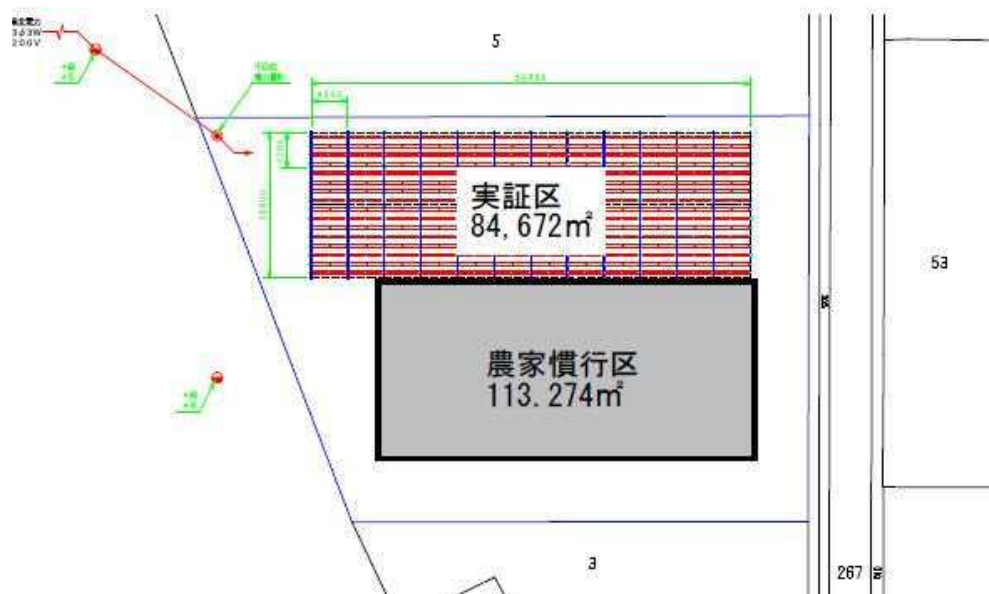
図3 農家慣行区と実証区

- ・農家慣行区：10a（実面積 113,274 m²）
- ・実証区：10a（実面積 84,672 m²）

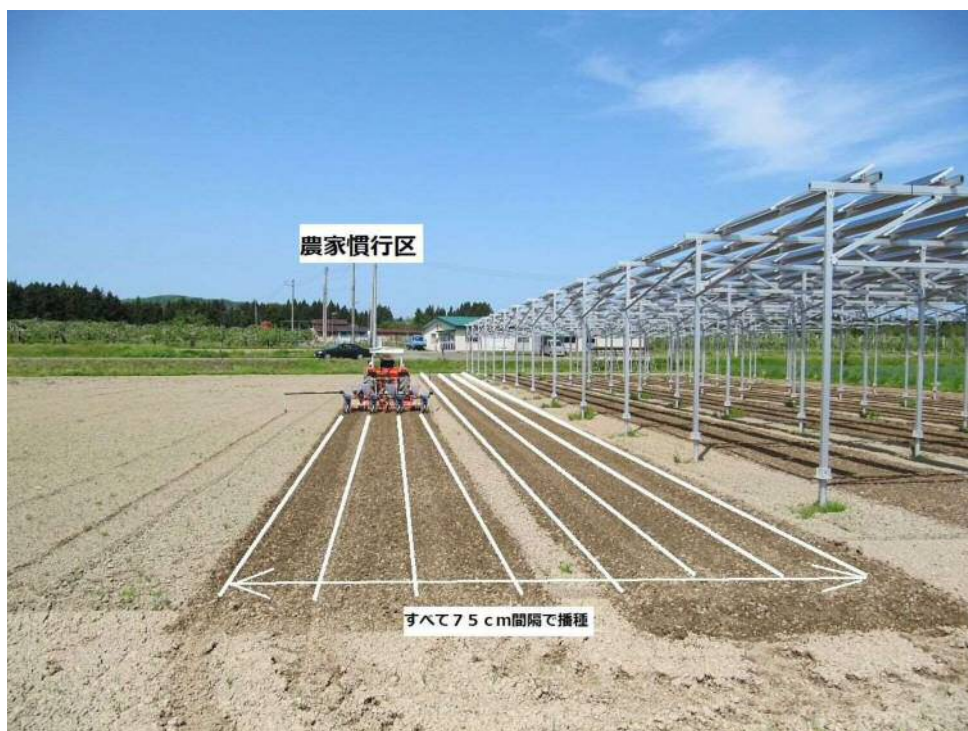
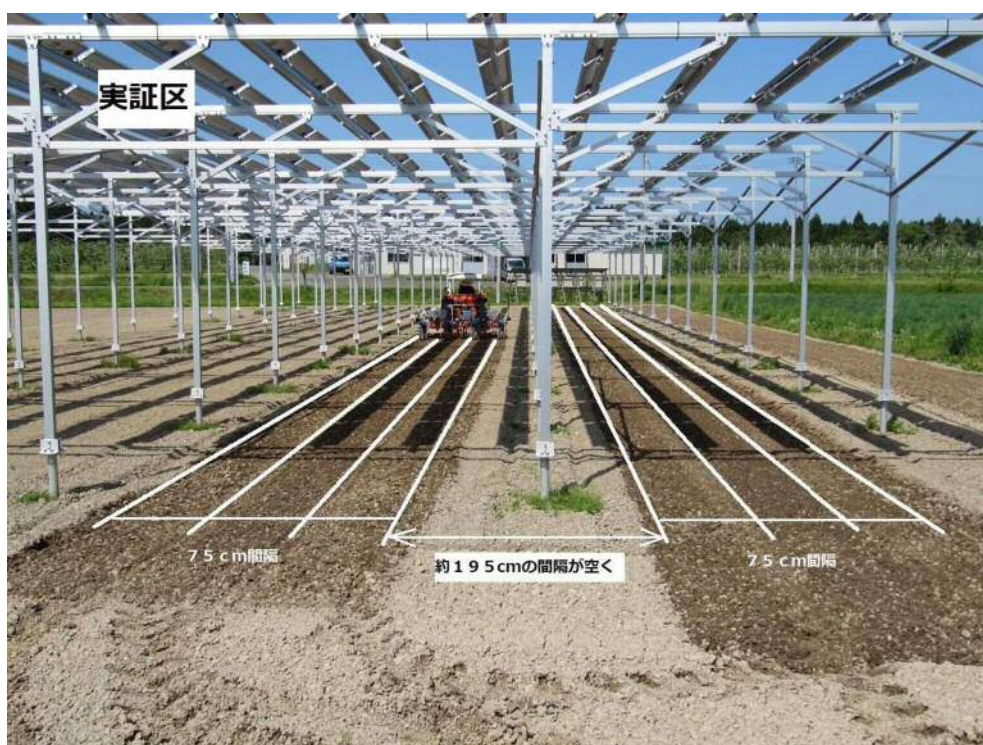
図4 栽植密度の低下

農家慣行区の播種は、4条播きの播種機を密着させて等間隔で播種したことから、すべての条間ではほぼ75cm間隔となったが、実証区では高架台を避けて播種したことから、4条毎に2m程度の間隔が空き、その結果、栽植密度が農家慣行区より1.69株/㎡低くなった（図4）。

実証区では架台を避けるため、4条毎に約19.5 cmの間隔が生じる

これは営農型太陽パネル下での機械作業となるため、やむを得ないものと考えられるが、栽培管理等の工夫により収量を確保するなどの対応が必要である。

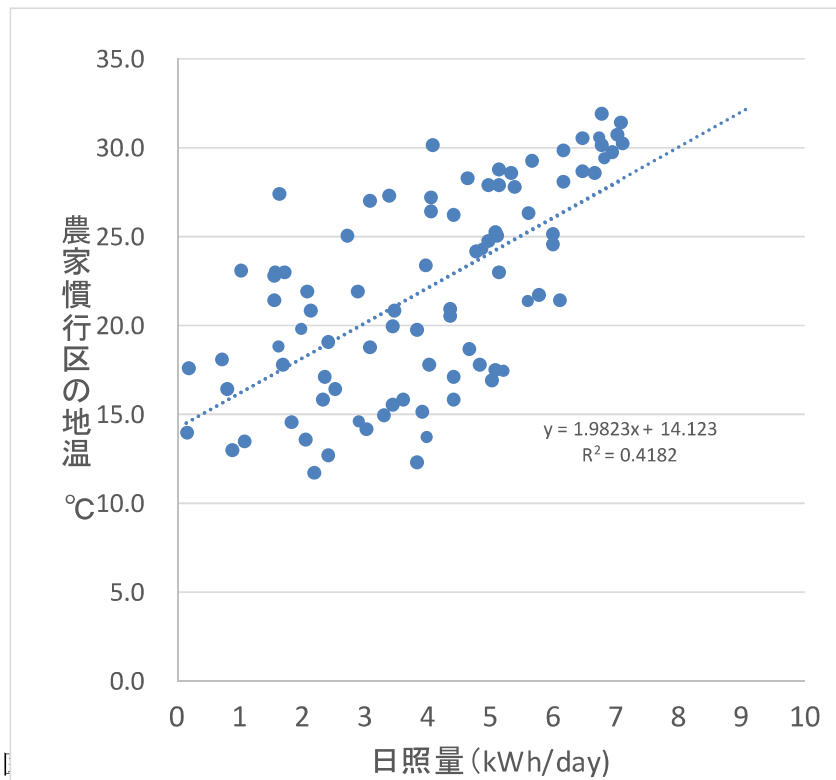
日射量と地温の相関関係をみると（1日当たり平均日射量と1日当たり平均気温を日別にプロット）、日射量が多いほど平均地温も高くなる傾向がみられることから、日射量と地温の正の相関が示唆された（図9）。

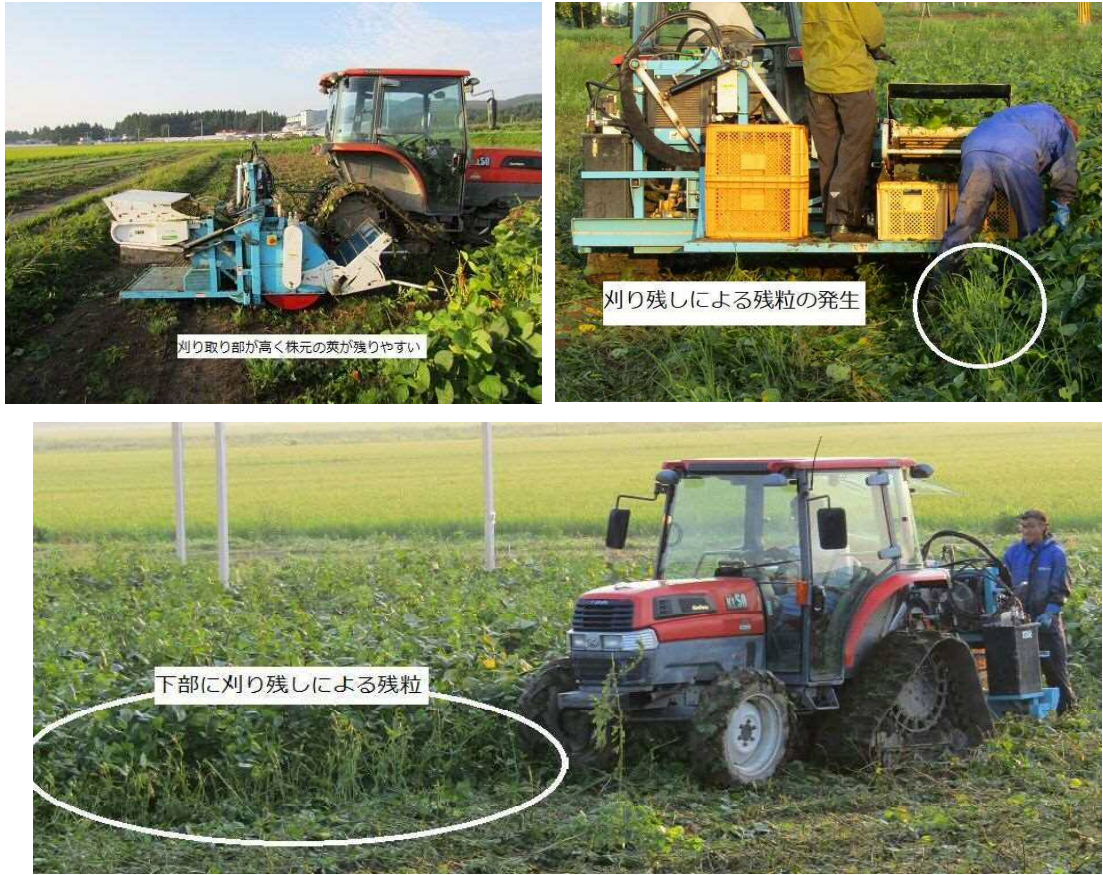
図 10 トラクター牽引式収穫機による作業

具体的には、農家慣行区では使用したトラクター牽引式の収穫機械は、単位時間当たり処理面積能力が高いものの、株の地際部分の莢が刈り取られず、収穫ロスが多い特性がある（図 10）

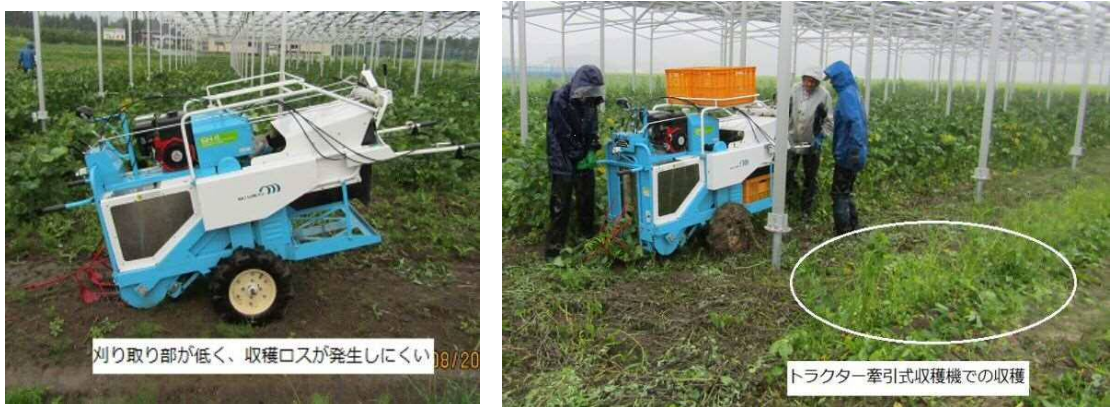
図 11 自走式ハーベスタによる収穫作業

一方、実証区では、前述のとおり、収穫にはトラクター牽引式の収穫機の他に、自走式のハーベスタ（図 11）や手取り収穫で行ったことから、収穫ロスが少なくなったと考えられ、結果として立毛状態の収量差がなくなったものと推定される。

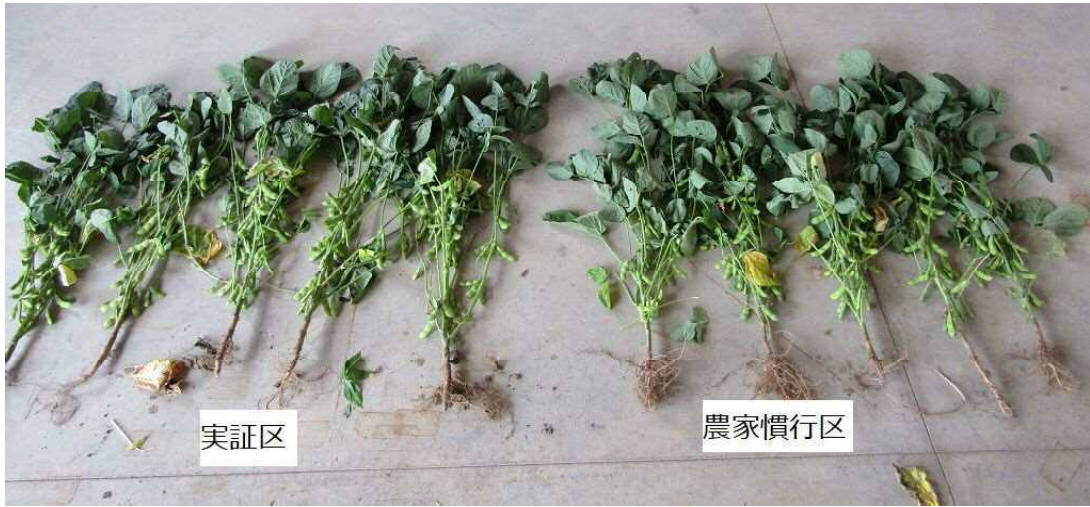
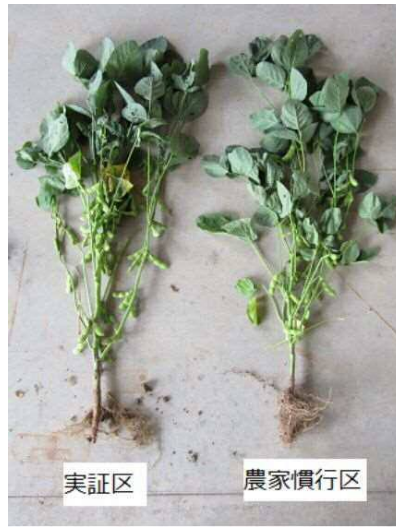
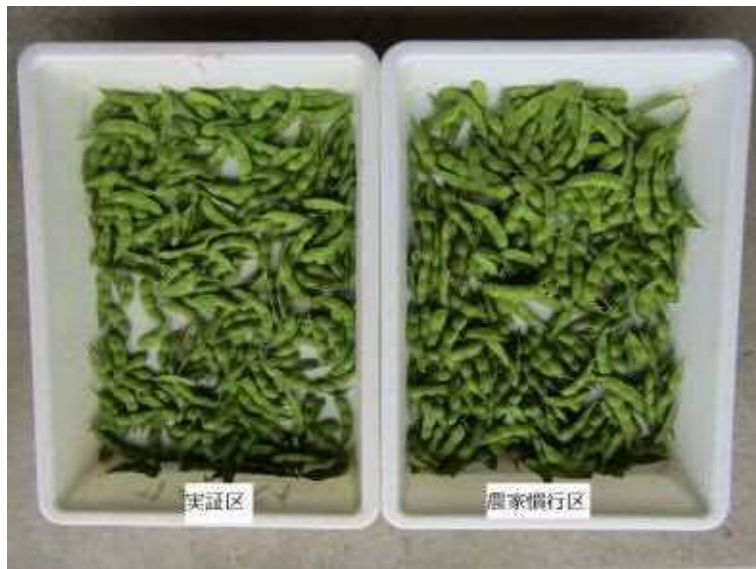
図 12 代表的な生育を示す拭き取り株の比較

しかし、実収穫前の株刈取りによる分解調査では、収量差はあったものの、達観で両区共に大きな品質格差は認められなかったことから、品質面での大きな差異はなかったものと推定される（図 12）。

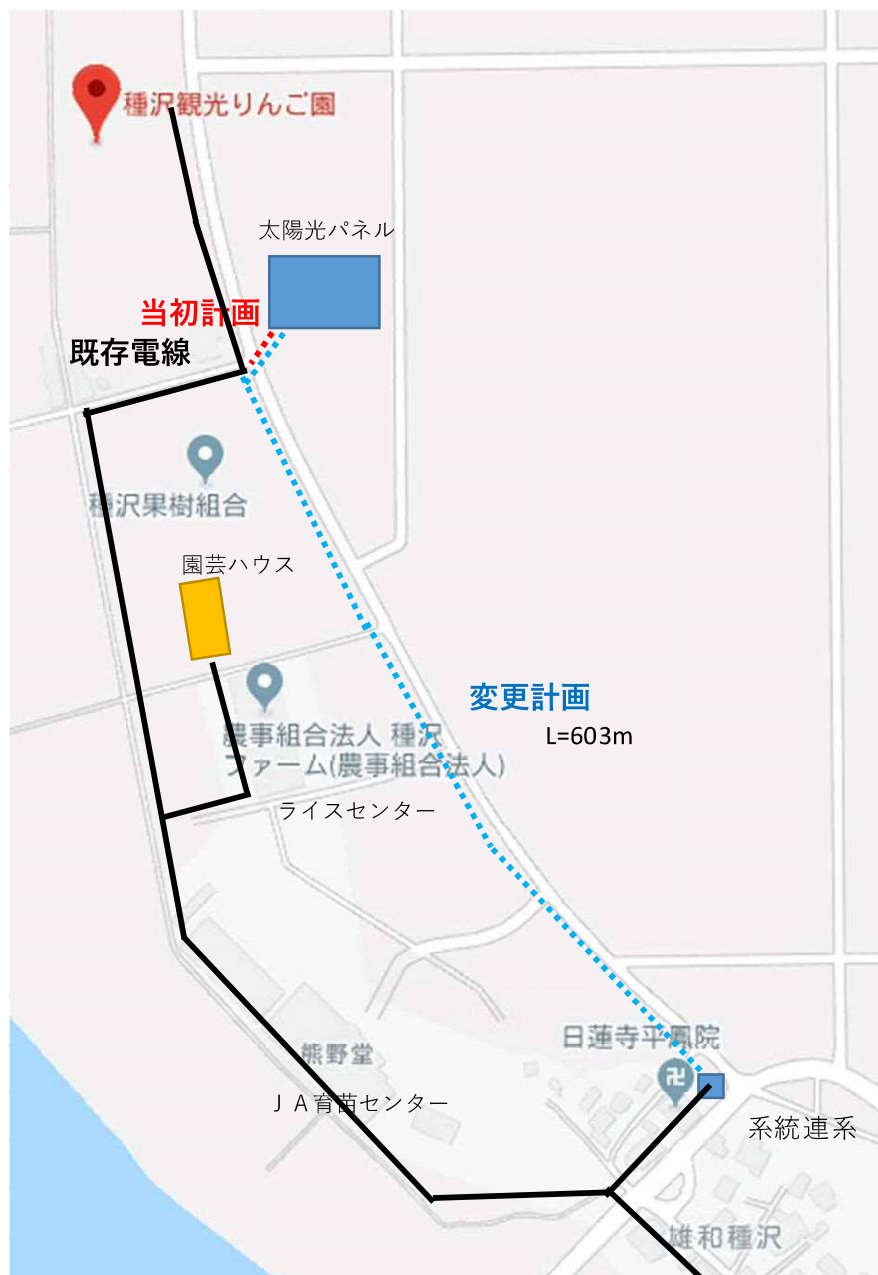
図 13 系統連系に係るルート変更

当初計画では、既存電線（実線）による法人所有の園芸ハウスに連結し自家消費する予定であった。

しかし、既存電線は送電の容量不足等から連結することができず、新たなルート（変更計画）で系統連系することとなった。

当初は、太陽光パネル施工業者の見積もりで、農業者の管理農地にある電柱を利用した系統連系を想定していたが、電力会社の見積もりでは、既存の電線は系統連系に対応した機能（三相）を有していないことや、果樹木による干渉で工事車両が入れない等との判断で、電柱の新設のため、費用がかかり増しとなった（図 13）。

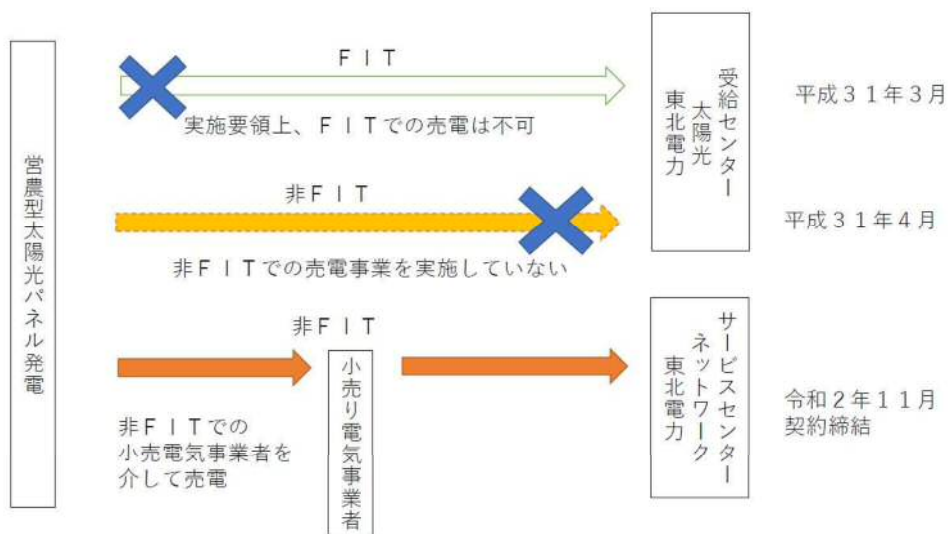
図14 本実証における売電と契約方法

売電収入を目的とした系統連系の契約には、FIT（固定買取制度）を活用した売電と非 FIT による売電があるが、両者では電力会社の申込先が異なり、契約書類も異なる（図 14）。本事業では、系統連系とともに営農型太陽光パネルによる発電電力の売電手続きを行う必要があったが、非 FIT での売電契約のため、発電事業所の開設手続先と売電契約の申込手続先が異なることから、書類提出から受理までに多くの時間を費やしてしまった（電力会社では、書類の受付から回答が得られるまで 1 ヶ月以上を要することが通例）。実務レベルでは、このような大幅なスケジュール変更は事業への影響が少なくないことから、予め、電力会社と系統連系から売電までのスケジュール並びに費用について十分確認する必要がある。
