令和5年第1回臨時会 建設部 提出資料

主要地方道 秋田北野田線（秋田中央道路トンネル）の冠水について

7月14日から大雨による被害状況等について

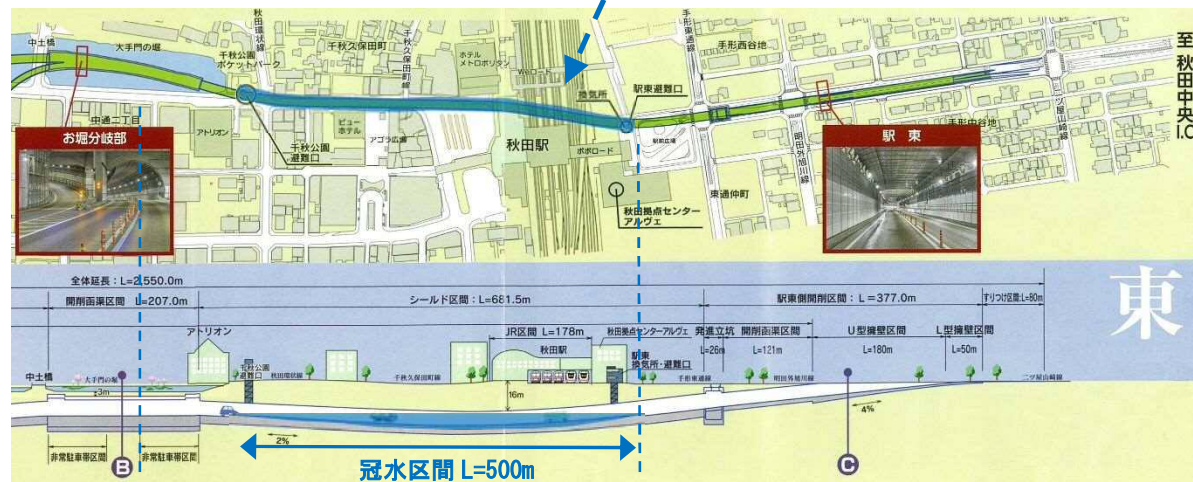
冠水区間拡大図

- 令和5年7月14日からの大雨により、秋田中央道路トンネルの駅東側が冠水したため、15日18時から全面通行止め規制とし、排水作業を行った。

- 7月15日(土) 全面通行止め規制開始
 - 7月16日(日) 排水作業開始 (21:00)
 - ・冠水延長 L=約500m
 - ・最大水深 H=約5m
 - 7月24日(月) 清掃作業及び照明設備等の施設点検を開始
 - 7月25日(火) 排水作業完了
- ・一日も早い交通開放に向け、国土交通省や秋田市と連携協力して排水作業を行った。

- 駅東地区一帯が浸水したことにより、トンネル内の揚水機能が停止したのと考えているが、今後、排水施設の点検状況などを踏まえながら冠水の要因を検証するとともに、被災原因に対応した施設や運用の検討を行う。
- 仮設備での開放のため、安全性が確保できない場合は、速やかに通行止め措置を行う。

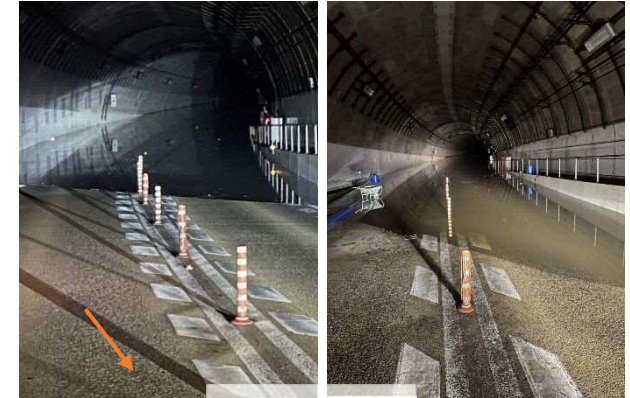
至 秋田中央 IC
【東側】7月16日排水作業開始

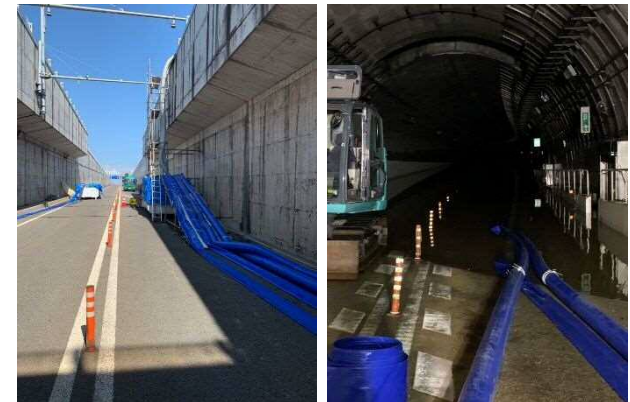
【東側】7月22日排水作業状況

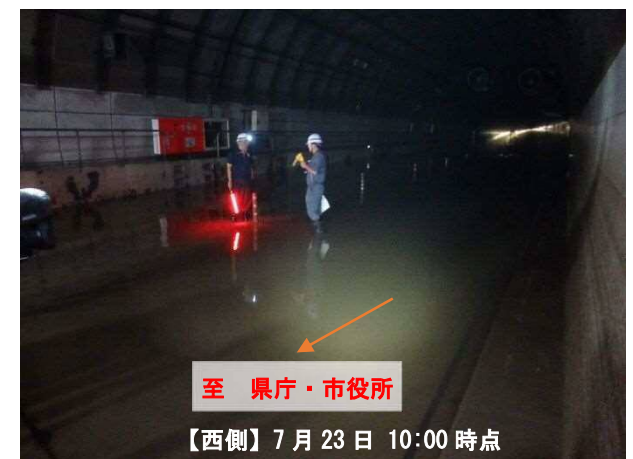
至 県庁・市役所
【西側】7月23日 10:00 時点

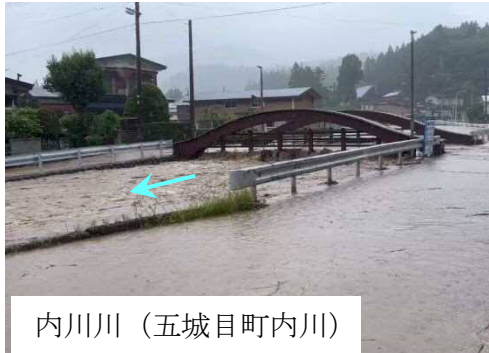
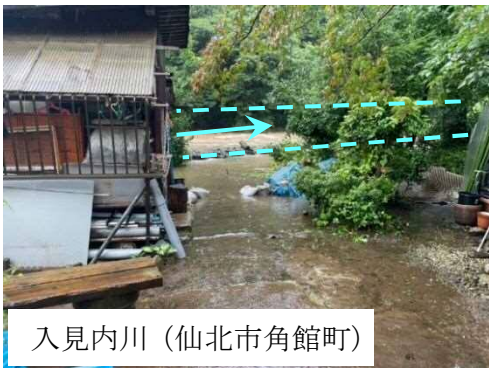
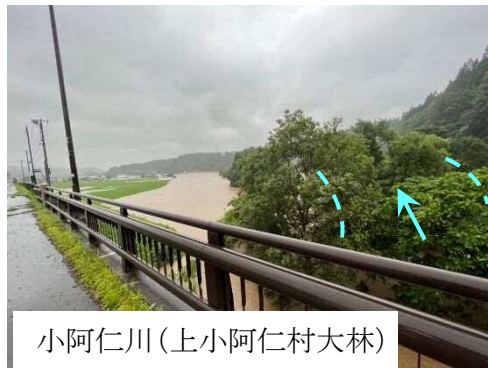
・主な河川の氾濫状況

- ・直轄管理3河川3区間、県管理12河川13区間で氾濫危険水位（レベル4）を超過
- ・県管理16河川で氾濫を確認
- ・県管理4ダムで異常洪水時防災操作※³（緊急放流）を実施

地域	河川	場所	発生日時	
1	秋田	内川川	五城目町	15日	10:35
2	秋田	太平川	秋田市	15日	11:10
3	山本	檜山川	能代市	15日	13:10
4	山本	三種川	三種町	15日	13:50
5	山本	埴川	八峰町	15日	14:00
6	山本	水沢川	八峰町	15日	14:00
7	秋田	新城川	秋田市	15日	14:40
8	山本	鵜川川	三種町	15日	14:50
9	秋田	比詰川	男鹿市	15日	15:20
10	秋田	馬場目川	五城目町	15日	15:40
11	仙北	入見内川	仙北市	15日	15:40
12	北秋田	小阿仁川	上小阿仁村	15日	18:10
13	秋田	馬踏川	秋田市	15日	19:10
14	山本	種梅川	能代市	15日	19:31
15	山本	悪土川	能代市	15日	23:00
16	秋田	岩見川	秋田市	16日	7:05
