事業経緯と現道の状況

バイパス整備により
こんなところがよくなりました！

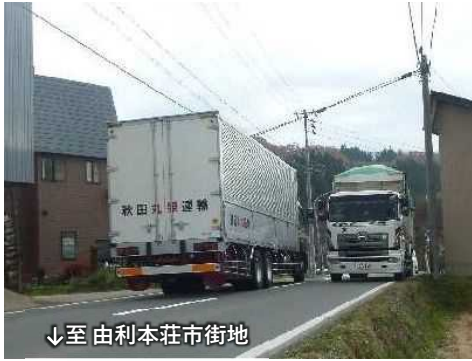
大型車すれ違い困難

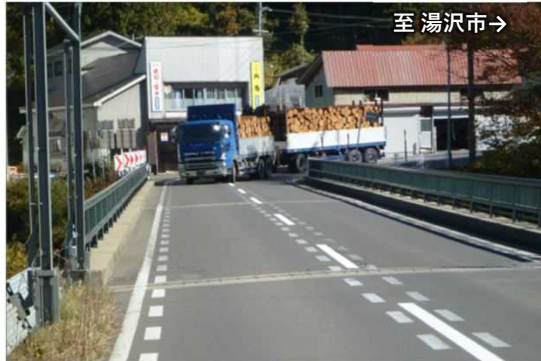
橋梁手前の直角カーブと注意看板
