馬場目川水系 水災害対策プロジェクト

R6.4.4更新

～流域のあらゆる関係者が一体となった、安全で安心が確保できる治水対策の推進～

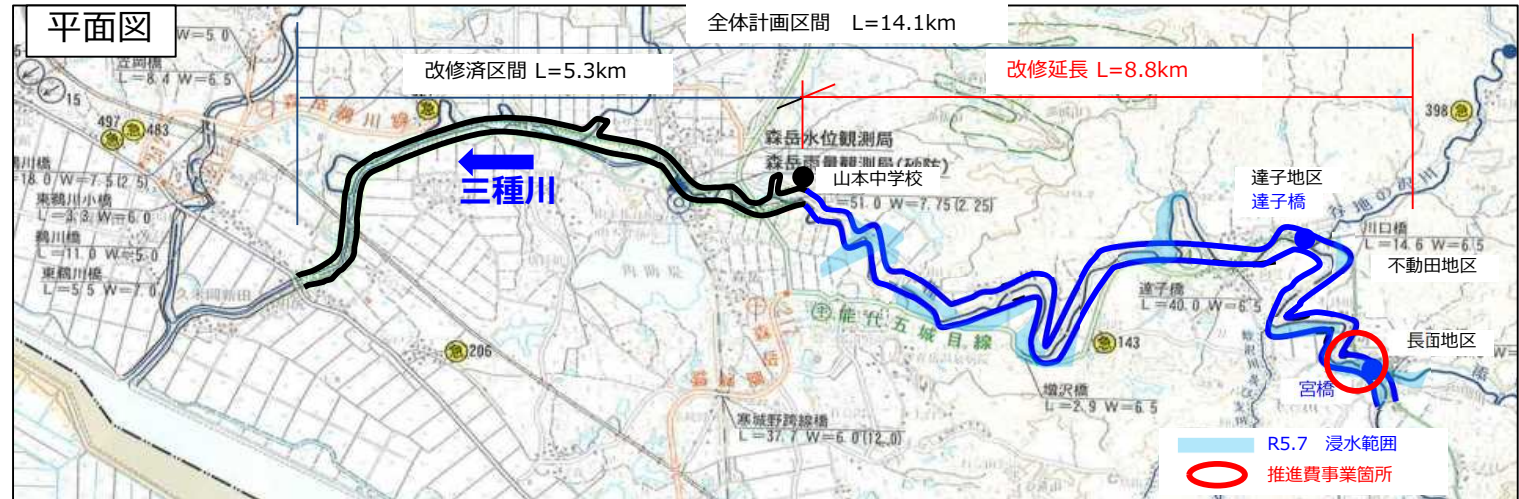
平面図

・三種川中流部（山本中学校）から上流部（長面地区）では、河川が蛇行し狭隘で流下能力が低い区間があり、豪雨の際には床上浸水被害等が発生していることから、河道掘削や堤防整備を計画的に実施し、治水安全度の向上を図ります。

事業内容：河道掘削、堤防整備
事業期間：R5～R16
施行地：三種町

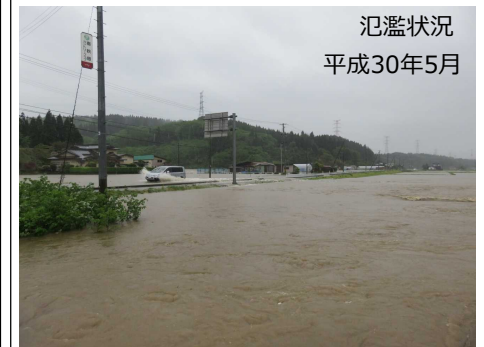
氾濫状況
平成30年5月

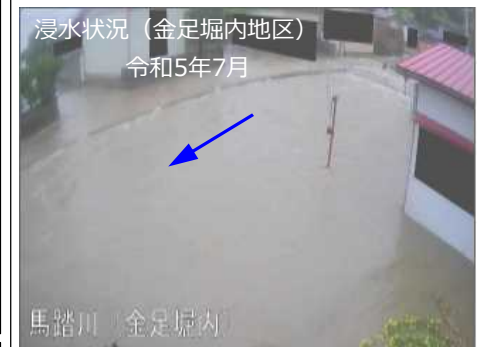
浸水状況 (金足堀内地区)
令和5年7月

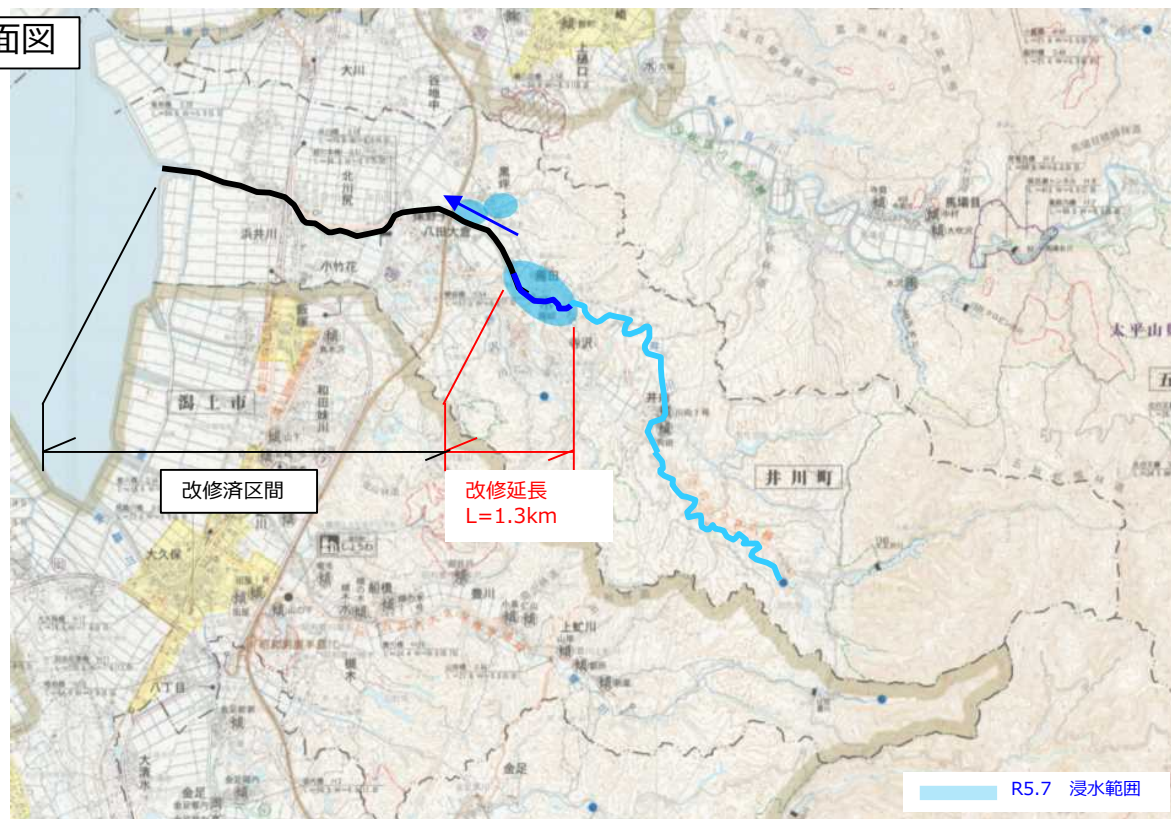
平面図

・井川は、未改修区間である上流の天神橋から中の目橋の間に家屋連担地区があり、令和5年7月豪雨では家屋浸水が確認されました。上記区間について早期に河道掘削や護岸工事を行い、治水安全度の向上を図ります。

事業内容：河道掘削等

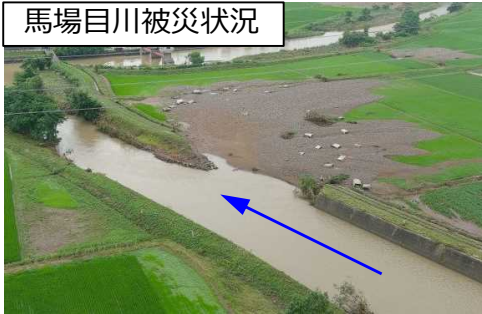
馬場目川被災状況

・令和5年7月15日からの大雨により、被災した河川施設の復旧工事を行います。

事業内容：護岸、根固等
 事業期間：R5～R6
 事業費：20.6億円
 うち 県 17.3億円
 市町 3.3億円
 (災害復旧事業)
 施行地：五城目町ほか

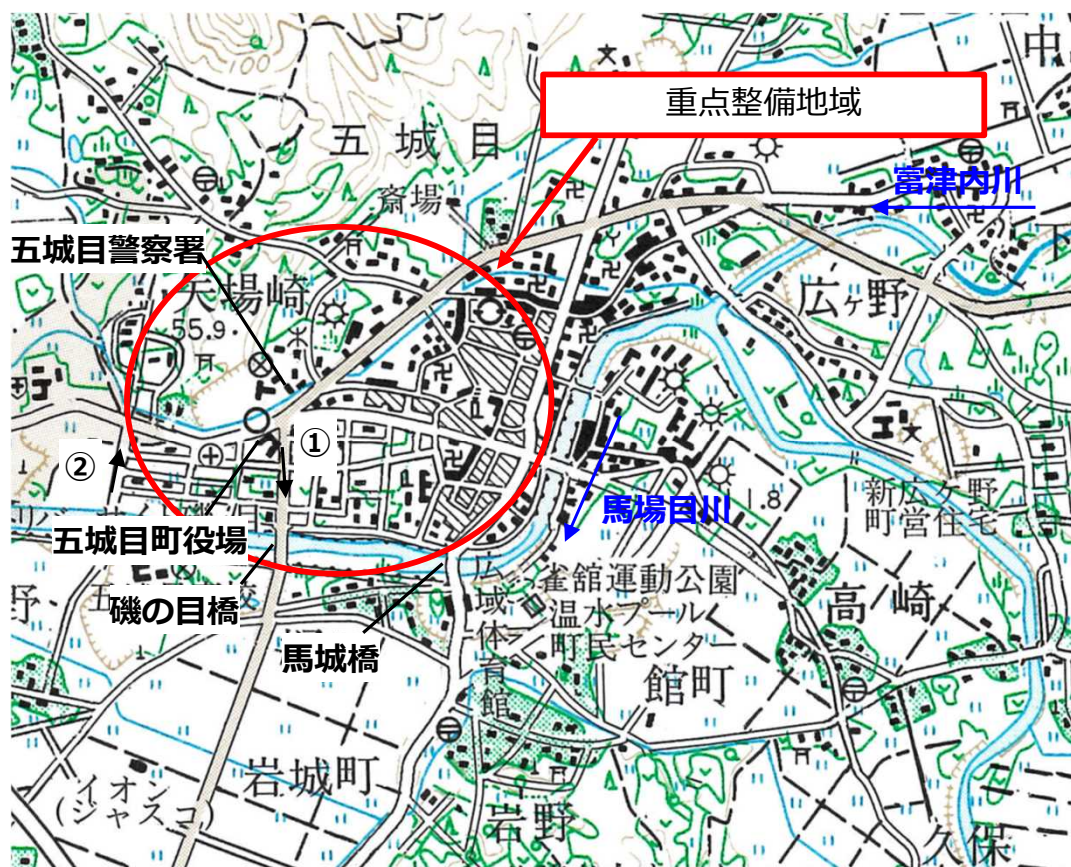
位置図

- ・内水浸水の被害減少のための、雨水管きよを整備します。
- ・下水道雨水計画区域内で、令和5年7月の大雨により浸水被害を受けた住宅密集地域を重点的に整備します。

事業内容：雨水幹線整備

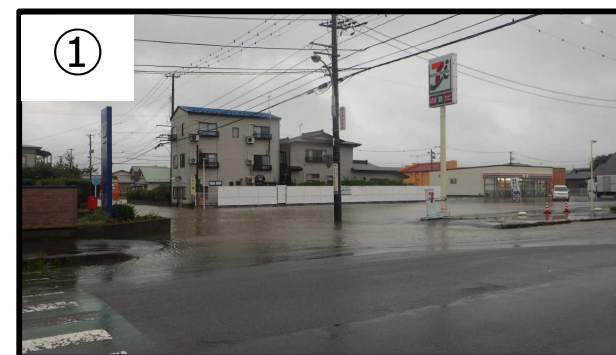
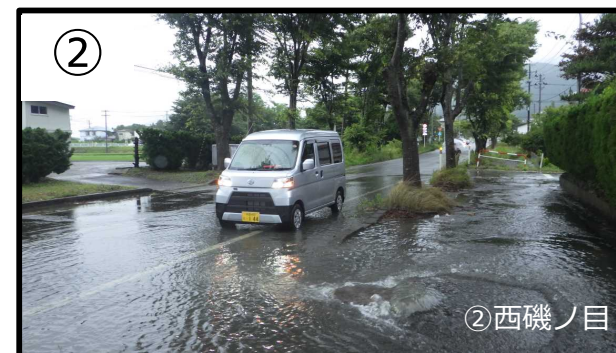
令和5年7月大雨による内水浸水状況

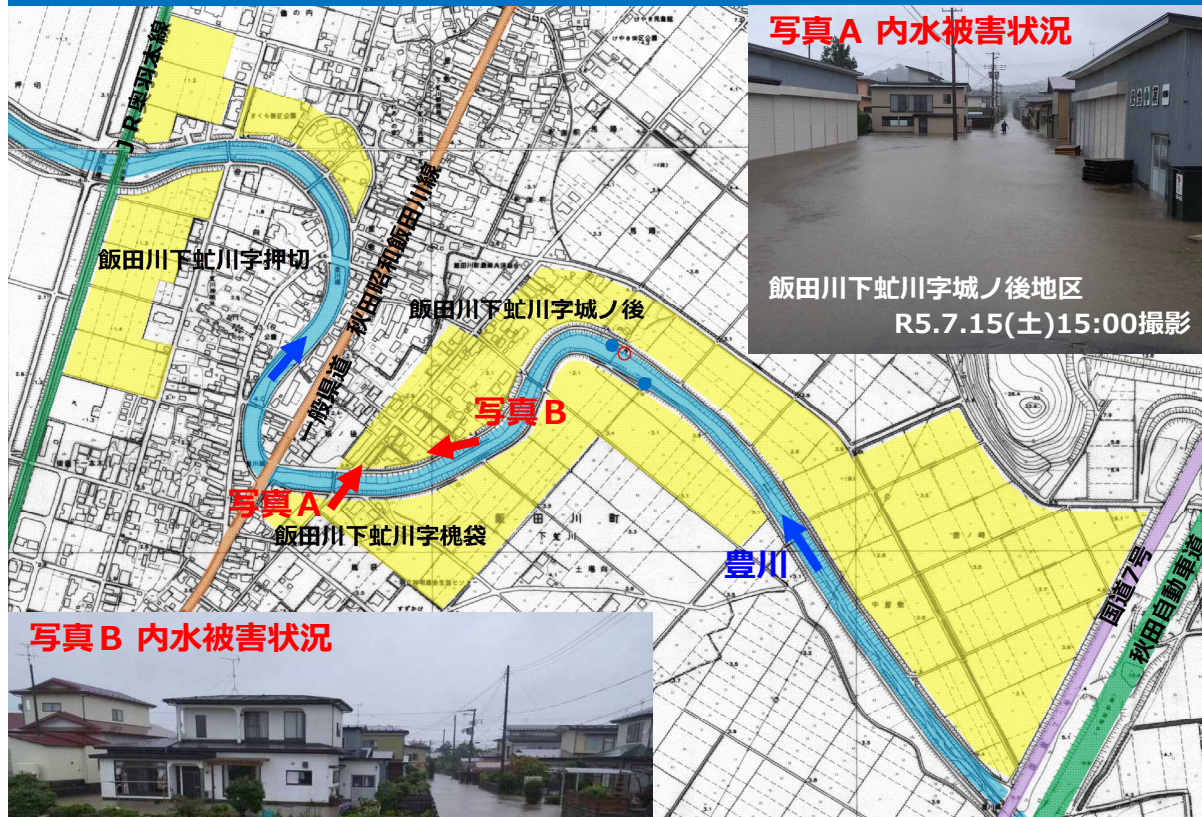
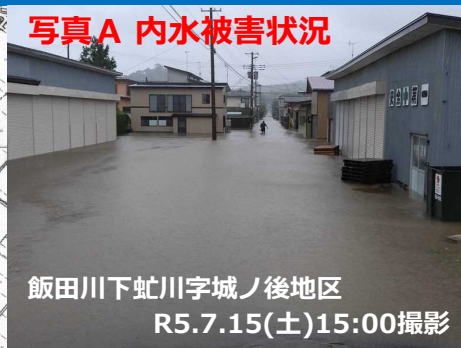
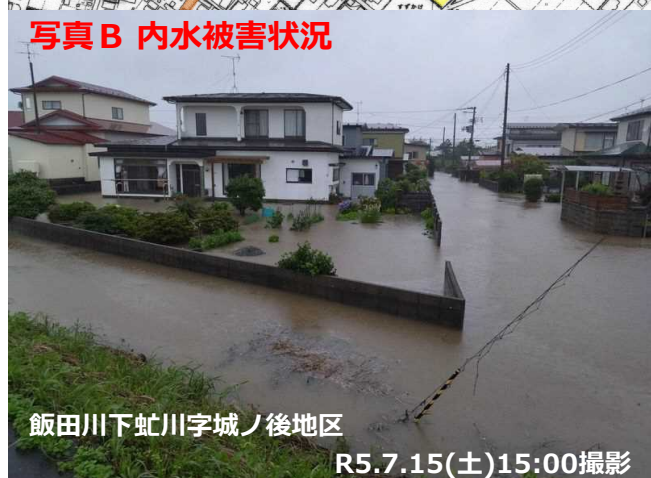
内水被害状況〔令和5年7月豪雨 2級河川豊川〕

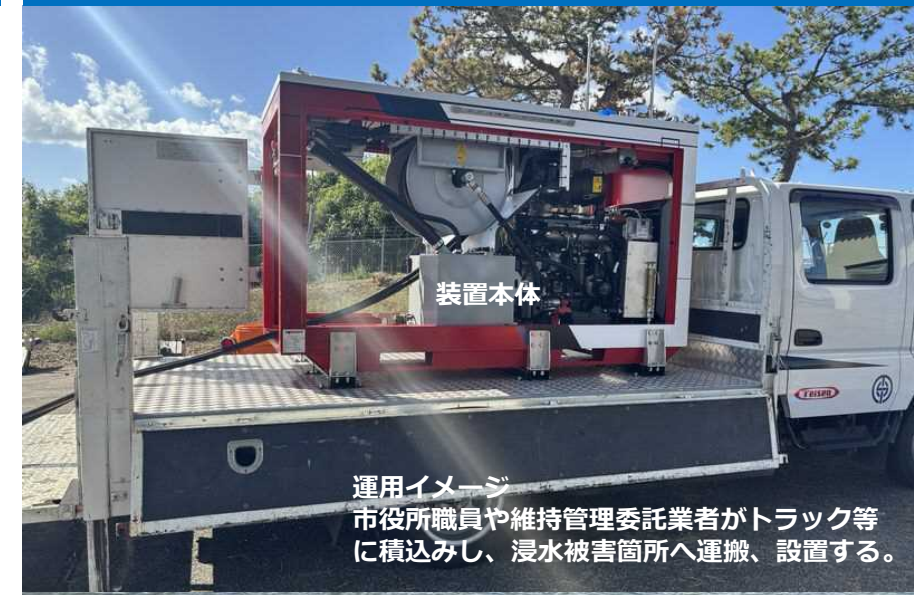
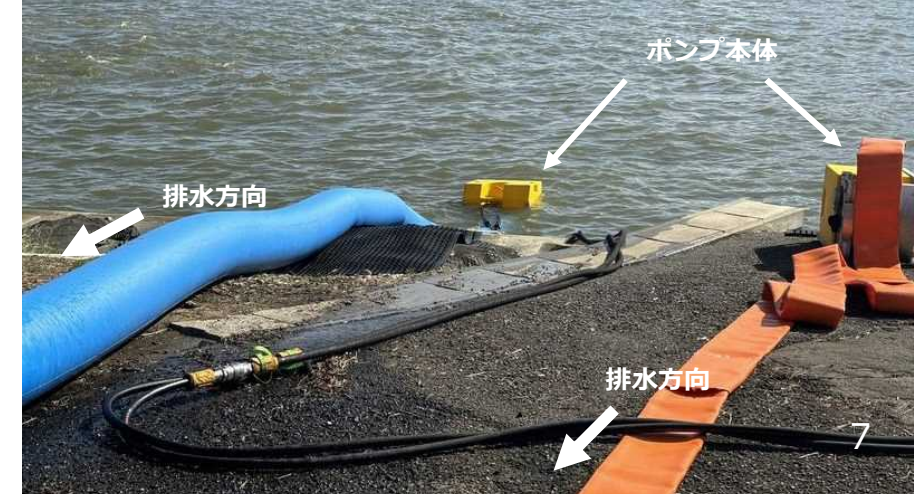
- ・ 浸水被害を解消、軽減するため、可搬式排水ポンプの導入を進めます。
※内水被害が頻発する2級河川豊川及び馬踏川の堤内地等での使用を想定しています。
- ・ 導入年度（予定） 令和6年度～（検討はR5から開始）

可搬式排水ポンプのイメージ

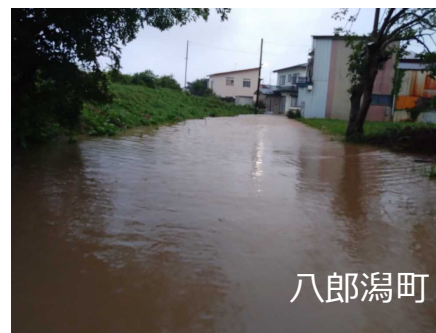
八郎潟町

浸水状況

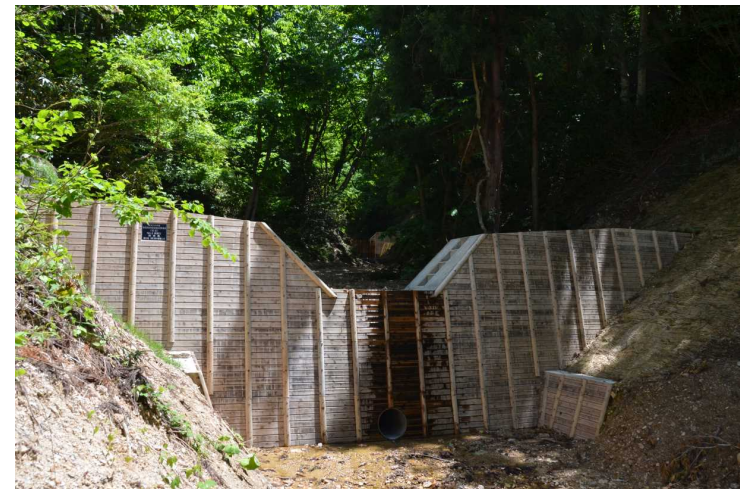
【溪間工（治山ダム工）】

・馬場目川水系において、治山対策の推進により森林の有する水を蓄える機能や、土砂災害防止などの公益的機能の高度発揮を図り、下流域における洪水被害や、土砂災害を減少させるための取組を実施します。

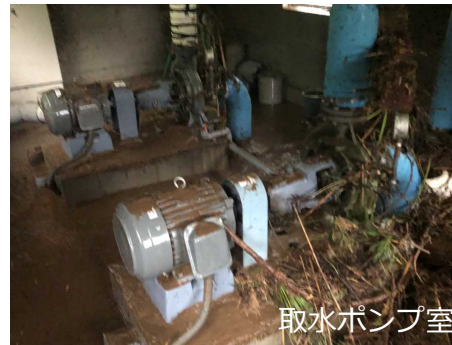
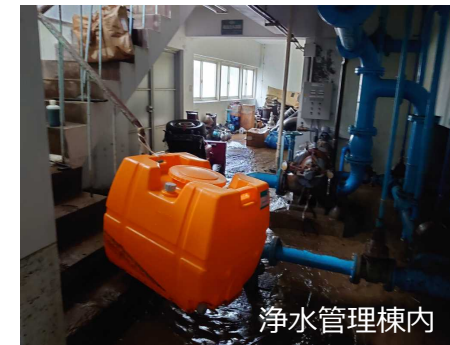
被災状況写真

- ・令和5年7月豪雨による馬場目川氾濫により、隣接する五城目町上水道浄水場の取水ポンプ室を始め、場内全施設が浸水し、ポンプ類などが機能停止となり、余儀なく断水となりました。今後同様の状況となっても、水処理・水供給を持続できるよう、施設開口部や受電設備に止水板を設置し、施設を守る対策を実施します。
- ・取水ポンプ室1棟、浄水管理棟1棟、事務室棟1棟、受電設備1箇所、資材倉庫1棟

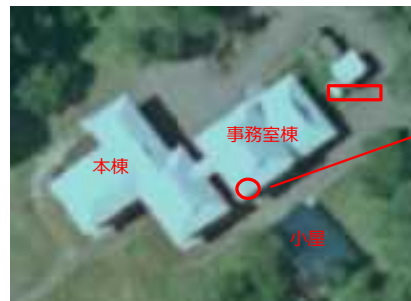
実施イメージ

事業内容：浄水場設備への止水板設置
事業期間：R5
施行地：五城目町

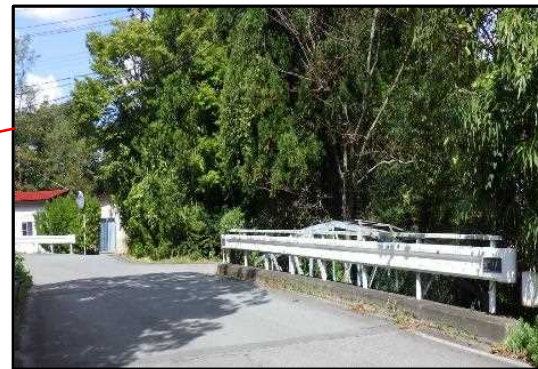
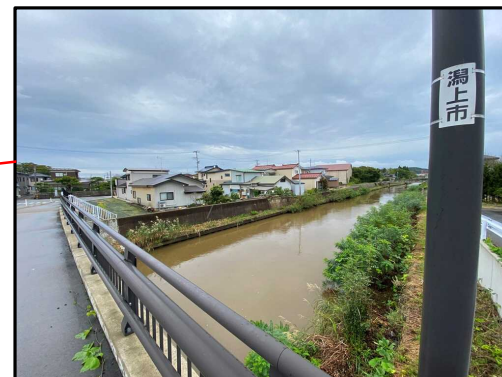
《設置位置図》

CNA（㈱秋田ケーブルテレビ）と共同で、河川に水位計、IPカメラを設置して、水位や雨量を観測し、増水などを遠隔で監視する実証実験を行う予定です。

・設置場所：比詰川（県・男鹿市）・馬踏川（潟上市）

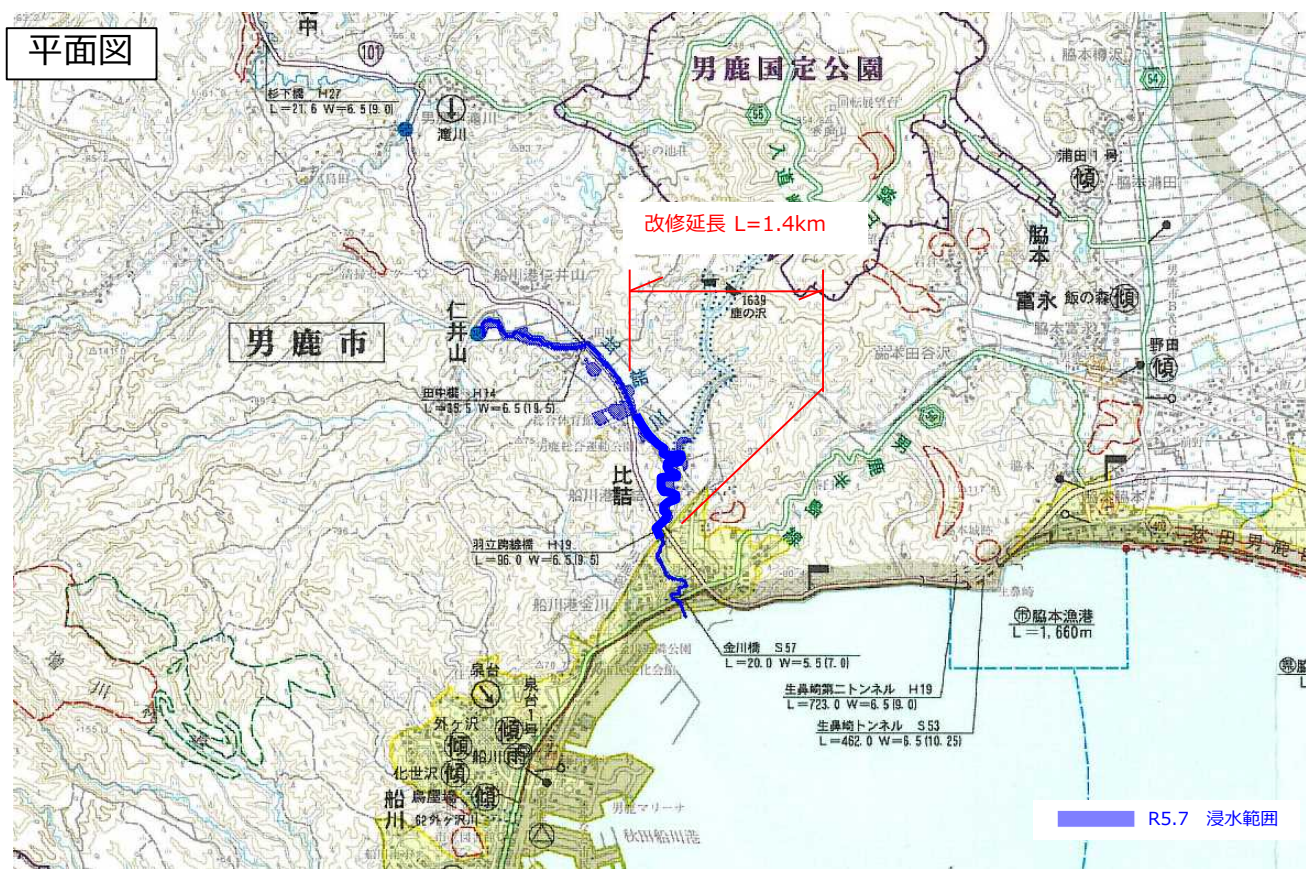
平面図

比詰川の男鹿総合運動公園入口から下流1.4kmの未整備区間は、一部住家連担地区ですが、狭小かつ蛇行しており、令和5年7月豪雨では家屋浸水が確認されました。早期に河川改修を行い、治水安全度の向上を図ります。

事業内容：河道掘削、護岸等

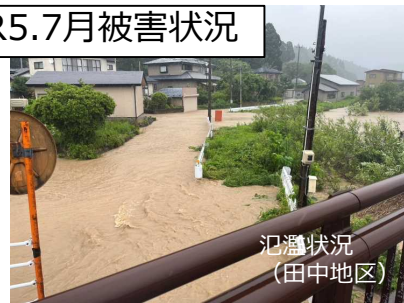
氾濫状況
(田中地区)

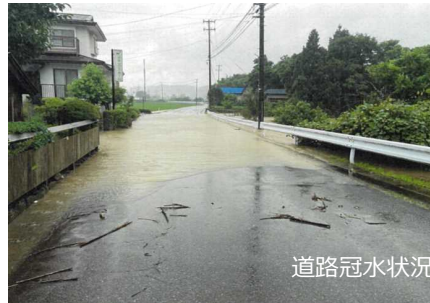
道路冠水状況
