# 太平洋川 河川改修事業 説明会

秋田県

# 整備方針（河川激甚災害対策特別緊急事業）

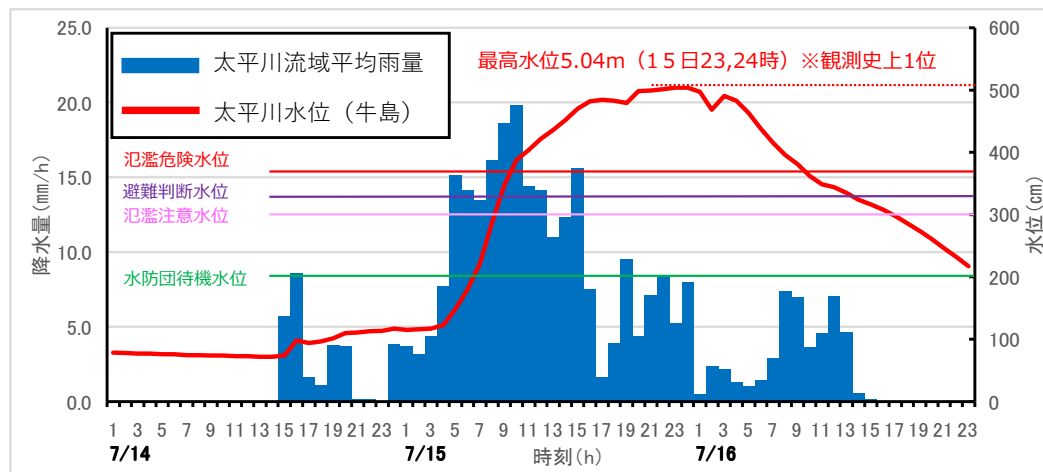
○ 太平川流域平均雨量及び観測所（牛島）水位

07月15日 11時40分 氾濫発生

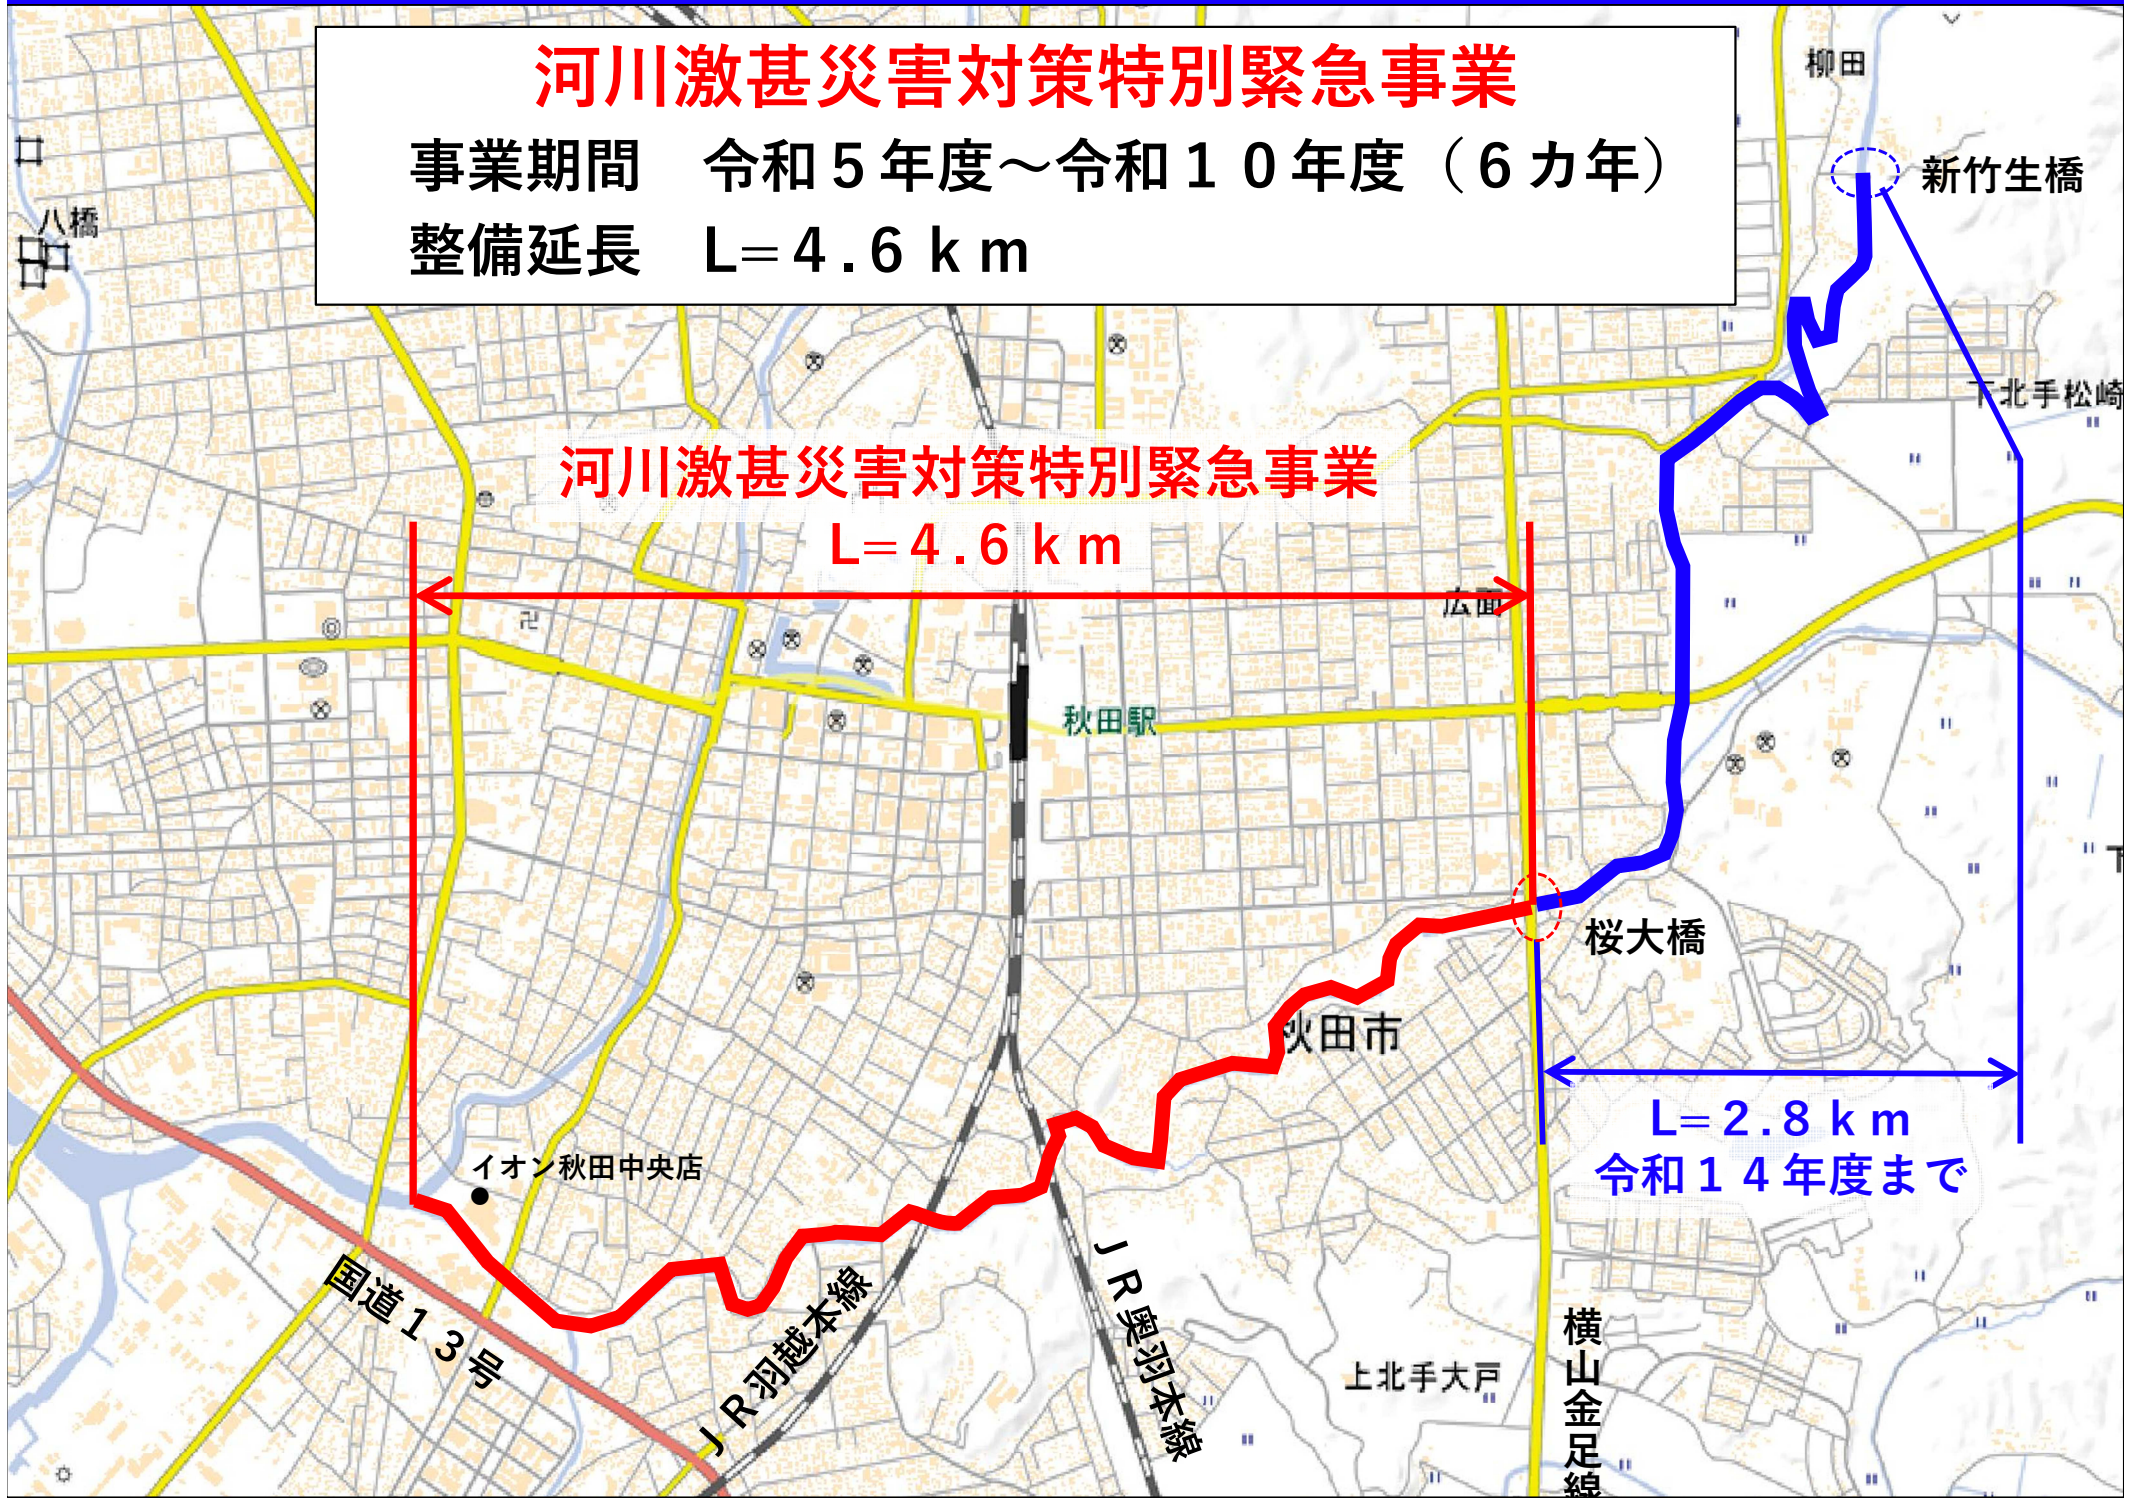
事業期間 令和5年度～令和10年度（6カ年）

整備延長 L=4.6 km

L=4.6 km

L=2.8 km  
令和14年度まで

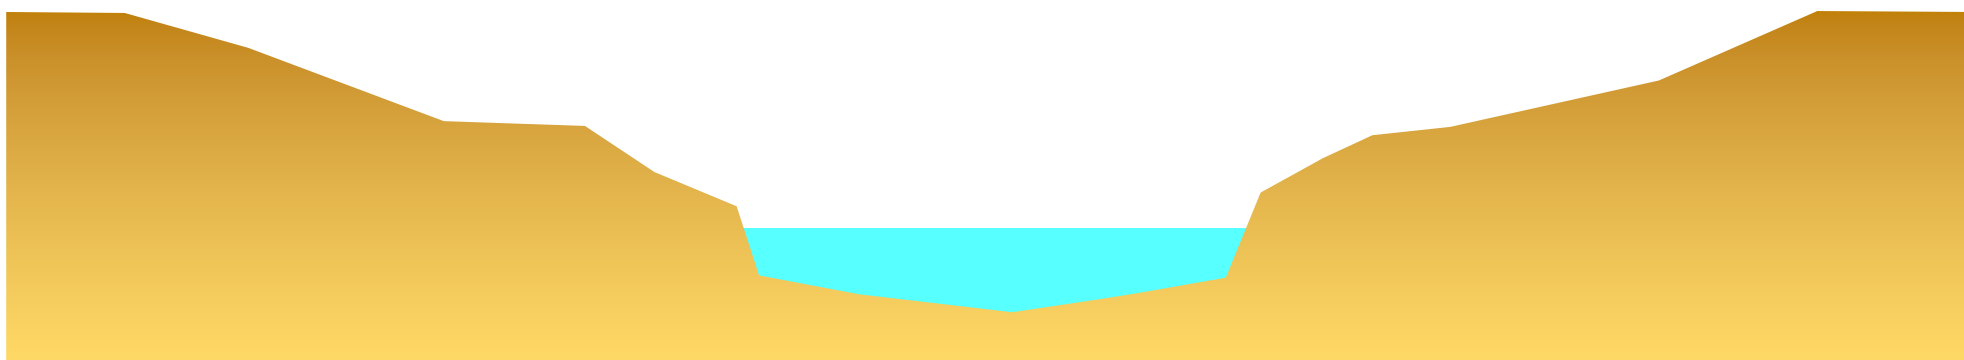
河道内を掘削することにより流下断面を確保

【治水安全度】  $1 / 10$ （約  $350 \text{ m}^3 / \text{s}$ ）  
⇒  **$1 / 20$ （約  $450 \text{ m}^3 / \text{s}$ ）**

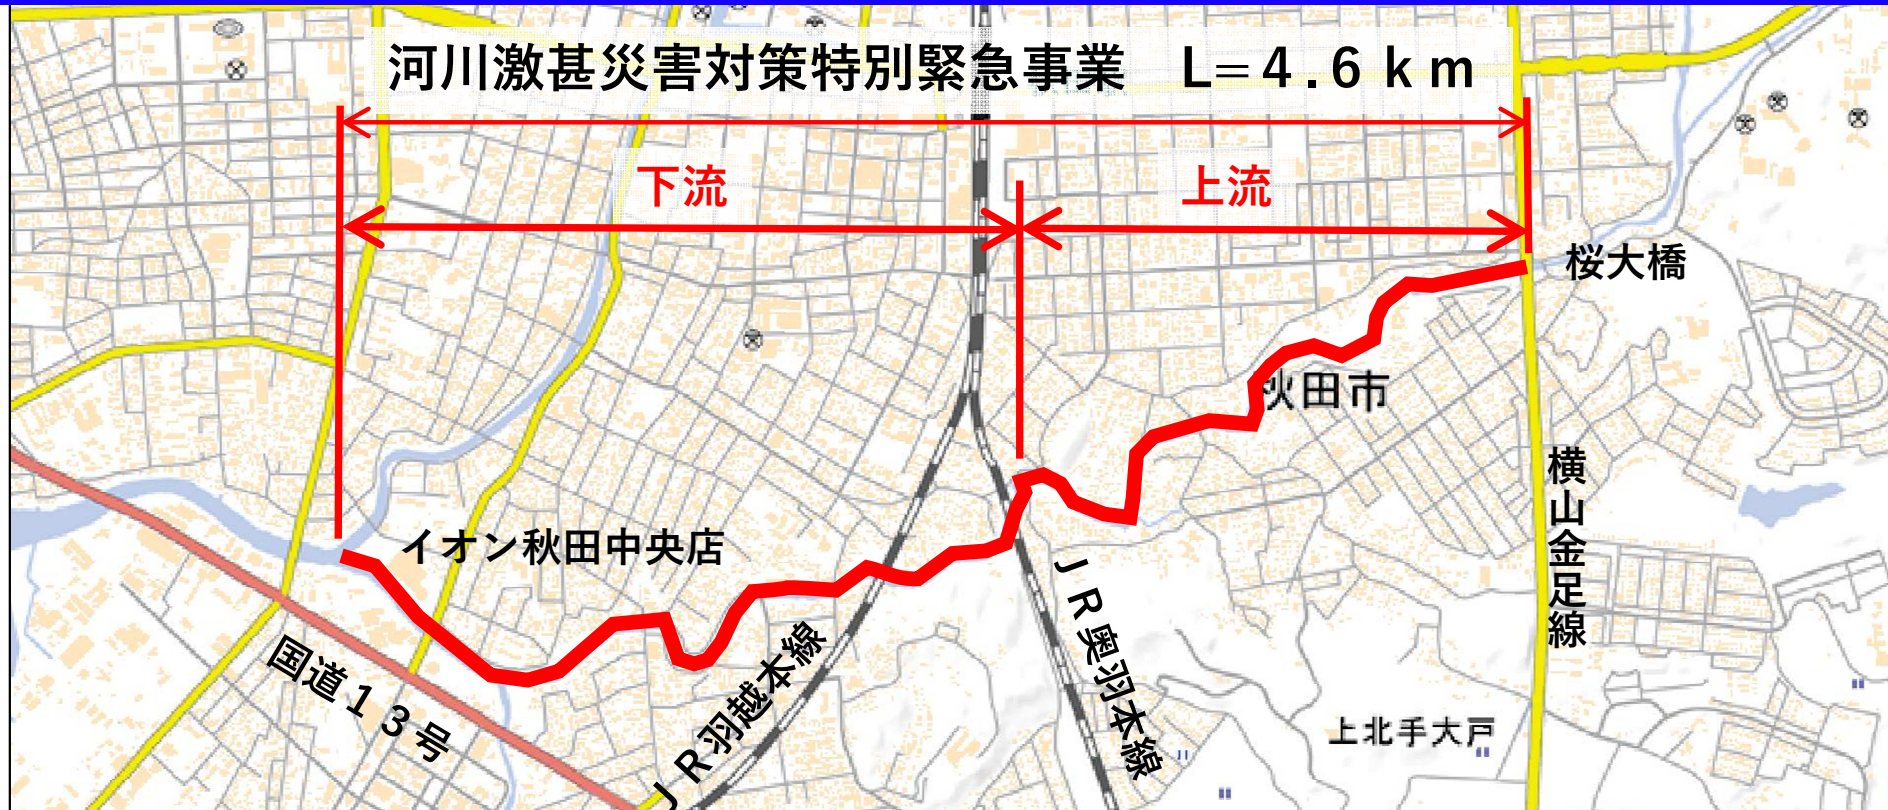
R 5	R 6	R 7	R 8	R 9	R 10
調査・設計							
調査・設計	護岸設計		■				
	地質調査		■				
	地形測量		■				
	工損事前調査		■				
	用地測量		■				
工事							
工事	下流		■				
	上流			■
